# U-Car Grading Report

รายงานผลการตรวจเช็คสภาพรถยนต์  
ภายใต้การดูแลของสมาคมการประเมินสภาพรถยนต์ประเทศญี่ปุ่น

| รุ่น | MITSUBISHI MIRAGE | | |
| รุ่นปี | 2013 | เลขไมล์ | 71,966กม. |

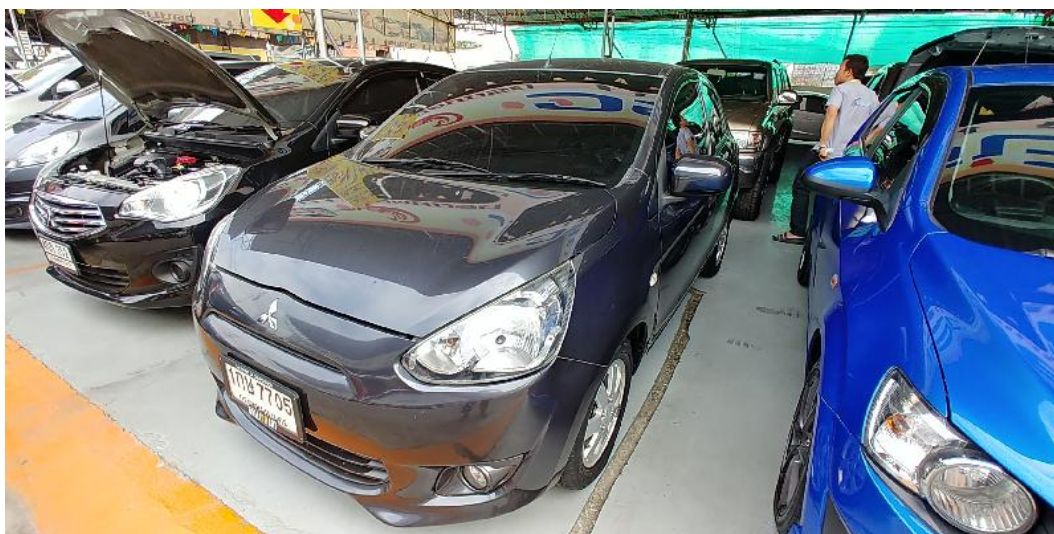
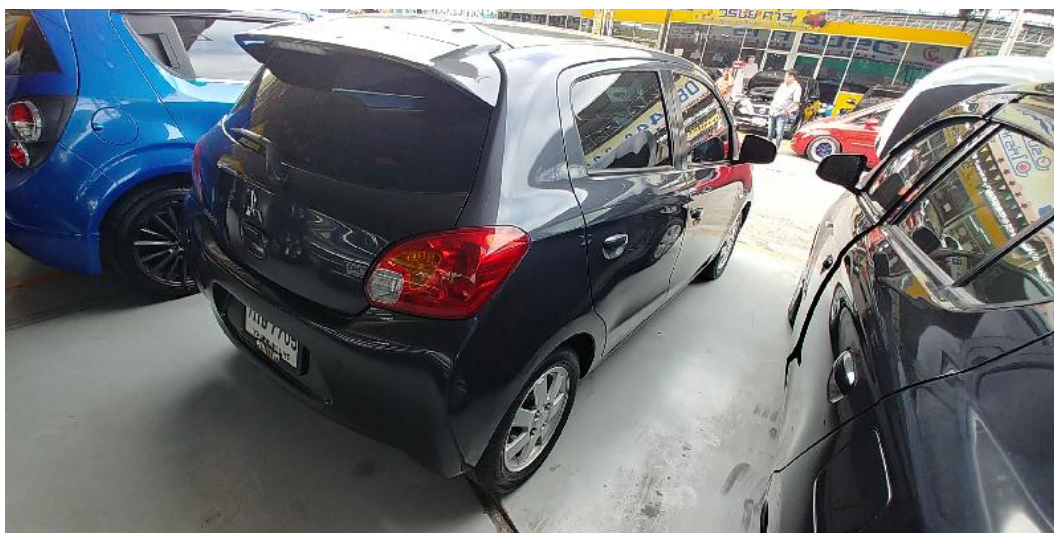
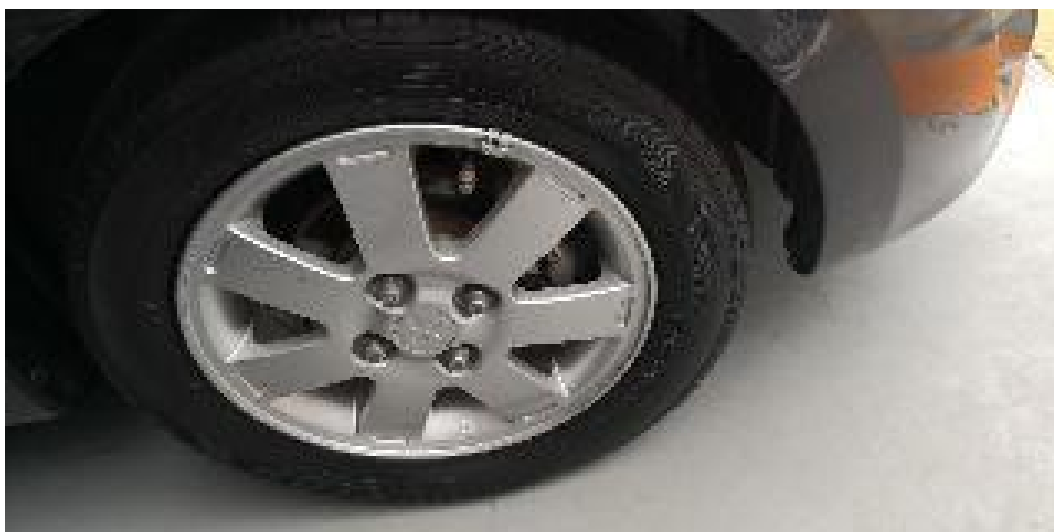
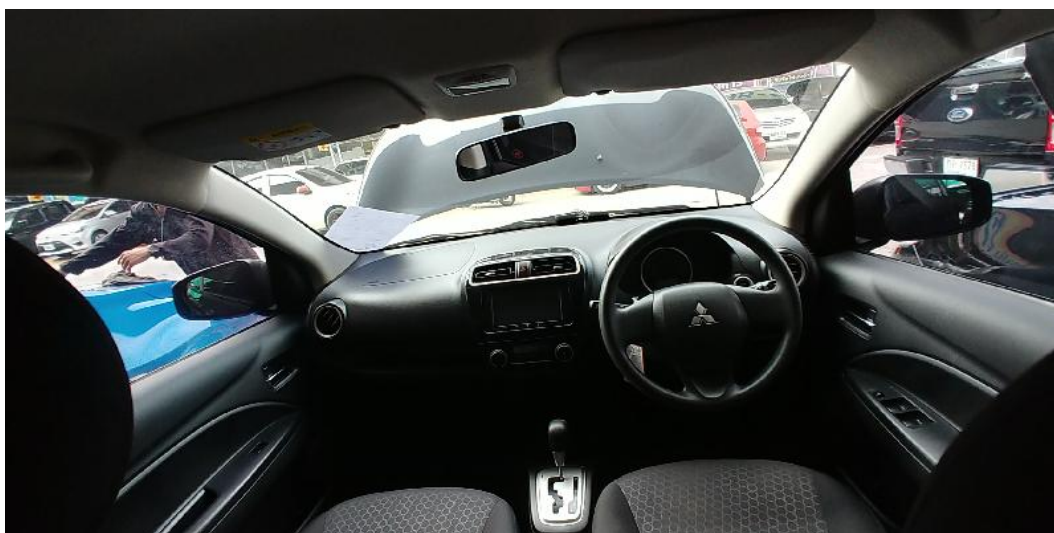
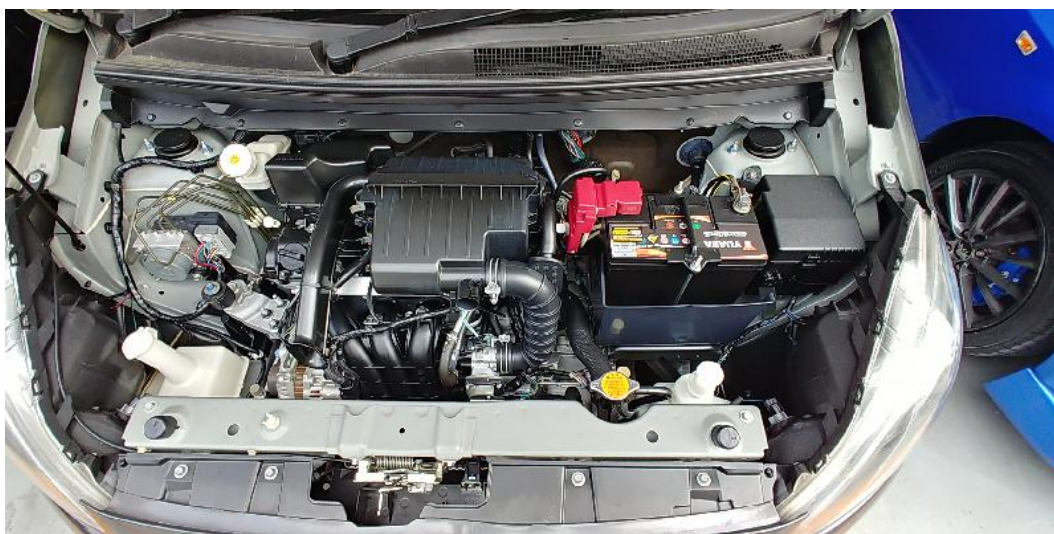
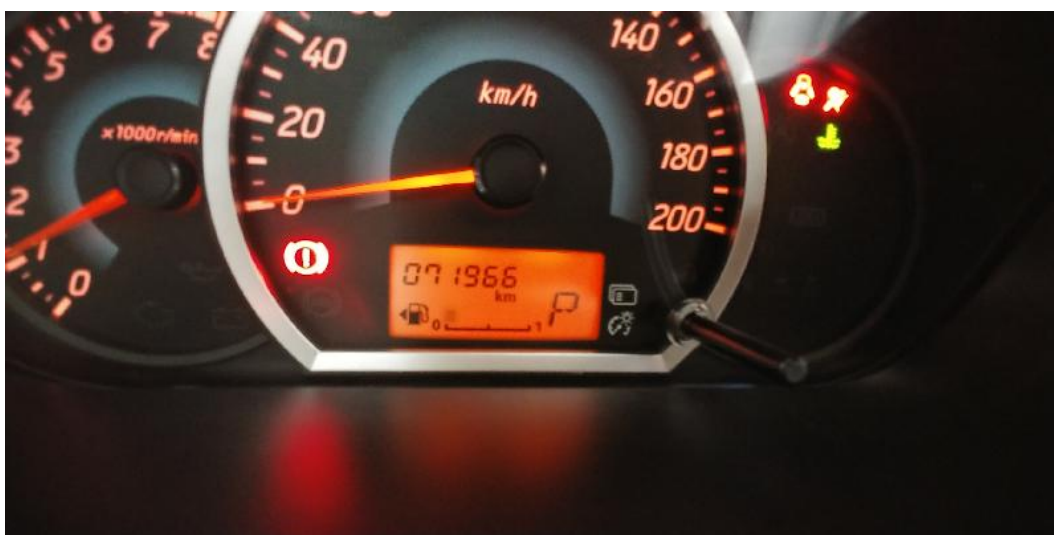
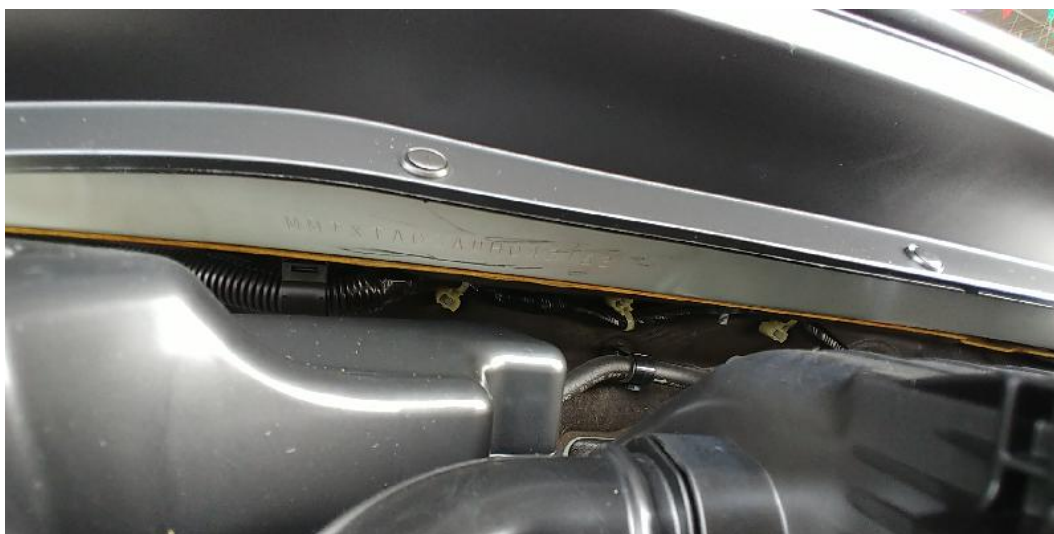
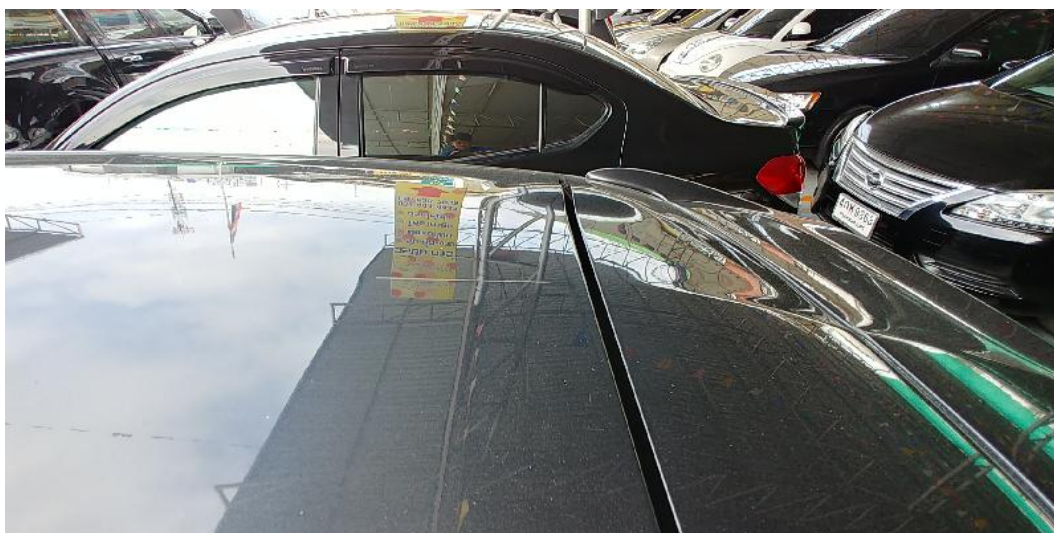
การวินิจฉัย CP 1

| System Scan | |
| MITSUBISHI V32.80 > As Of 2006...2013 > > XNHHL > System Scan | |
| System Name | State |
| MPI/GDI/Diesel | Equipped |
| ABS (Anti-Lock Braking System) | Equipped |
| SRS-Air Bag | Equipped |
| AC (Air Conditioning) | Equipped |
| KOS/Immo/Keyless | Equipped |
| Meter | Equipped |
| ETACS | Equipped |
| 4WS/Electric Power Steering | Equipped |
| OSS | Equipped |
