# U-Car Grading Report

| รุ่น | TOYOTA FORTUNER 2.8 Trd sportio | | |
| รุ่นปี | 2018 | เลขไมล์ | 79,570กม. |

| วันที่ตรวจสอบ | 2022/2/11 |

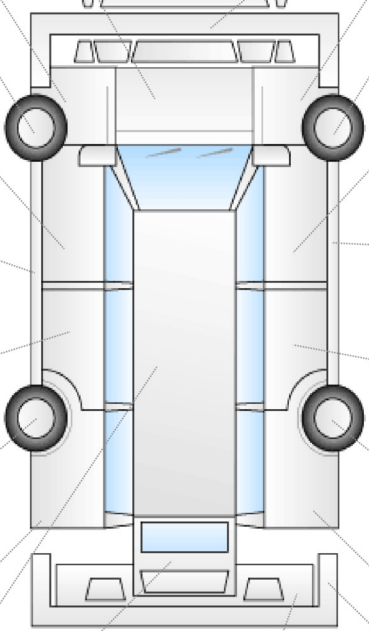
| วันที่ตรวจสอบ | 11 กุมภาพันธ์ 2565 | วันที่ตรวจสอบอีกครั้ง | |
|---|---|---|---|
| <div>Front left fender</div> <div>★★★★★</div> | <div>Bonnet / hood</div> <div>★★★★★</div> | <div>Front bumper</div> <div>★★★★★</div> | <div>Front right fender</div> <div>★★★★★</div> |
| <div>Front left tire, alloy wheel, wheel cover</div> <div>ร้อยยางระดับ 5</div> <div>★★★★★</div> | | <div>Front right tire, alloy wheel, wheel cover</div> <div>ร้อยยางระดับ 5</div> <div>★★★★★</div> | |
| <div>Front left door</div> <div>★★★★★</div> | | <div>Front right door</div> <div>★★★★★</div> | |
| <div>Left side step / side spoiler</div> <div>★★★★★</div> | | <div>Right side step / side spoiler</div> <div>★★★★★</div> | |
| <div>Rear left door</div> <div>★★★★★</div> | | <div>Rear right door</div> <div>★★★★★</div> | |
| <div>Left back tire, alloy wheel, wheel cover</div> <div>ร้อยยางระดับ 5</div> <div>★★★★★</div> | | <div>Right back tire, alloy wheel, wheel cover</div> <div>ร้อยยางระดับ 5</div> <div>★★★★★</div> | |
| <div>Left back fender</div> <div>★★★★★</div> | | <div>Right back fender</div> <div>★★★★★</div> | |
| <div>Roof</div> <div>★★★★★</div> | <div>Trunk lid / boot lid</div> <div>★★★★★</div> | <div>Back rear spoiler &amp; under spoiler</div> <div>★★★★★</div> | <div>Back rear bumper</div> <div>★★★★★</div> |

Right Bonnet Inner Panel ความเสียหายเล็กน้อย มี

Right Bonnet Inner Panel ฟันสี มี

Radiator core support ฟันสี มี

กระจกหน้ารถ หินกระเด็น บางส่วน
