U-Car Grading Report

รายงานผลการตรวจเช็คสภาพรถยนต์
ภายใต้การดูแลของสมาคมการประเมินสภาพรถยนต์ประเทศไทย

U-car Grading Report

รุ่น	ISUZU DMAX 2.5 CAB4		
สี	White	หมายเลขทะเบียน (Plate number)	ฮย1236
รุ่นปี	2013	เลขไมล์	43,787กม.
แบบ	เลขตัวถัง	MP1TFR86JDG051611	
หมายเหตุ	ทำสีใหม่ด้วยสีเดิม

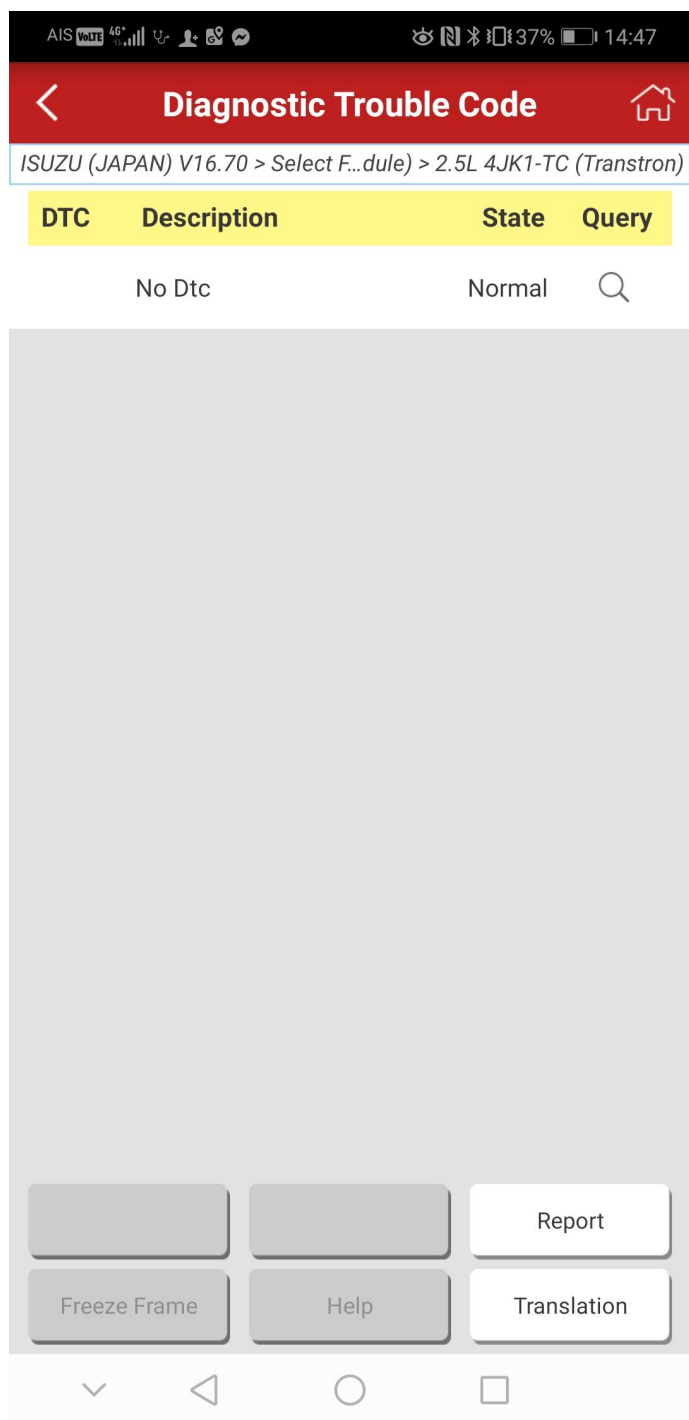
การวินิจฉัย CP 2

The screenshot shows a mobile application interface for diagnostic trouble codes. At the top, the status bar displays 'AIS VoLTE 4G+', signal strength, Wi-Fi, Bluetooth, and battery at 37% with the time 14:47. Below the status bar is a red header with a back arrow, the title 'Diagnostic Trouble Code', and a home icon. Underneath the header, the breadcrumb path reads 'ISUZU (JAPAN) V16.70 > Select F...dule > 2.5L 4JK1-TC (Transtron)'. A table with a yellow header contains the following data:

DTC	Description	State	Query
No Dtc		Normal	🔍

At the bottom of the screen, there are five buttons: 'Freeze Frame', 'Help', 'Report', and 'Translation'. The 'Report' and 'Translation' buttons are white, while the others are grey. The Android navigation bar is visible at the very bottom.
