U-Car Grading Report

รายงานผลการตรวจเช็คสภาพรถยนต์
ภายใต้การดูแลของสมาคมการประเมินสภาพรถยนต์ประเทศไทย

รุ่น	TOYOTA COROLLA 1.8		
สี	สีเทา	หมายเลขทะเบียน (Plate number)	6กฏ7515
รุ่นปี	2017	เลขไมล์	143,651กม.
แบบ	เลขตัวถัง	MR053REH40463783

2023/7/7

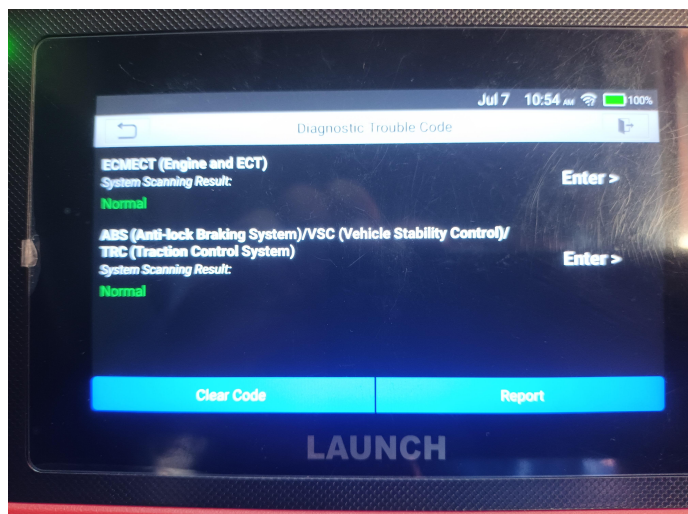
การวินิจฉัย CP 1

- การวินิจฉัยคอมพิวเตอร์ได้ดำเนินการมากกว่า 5 รายการ : เครื่องยนต์, ABS, กลลมนิรภัย, ชุดเกียร์และพวงมาลัยพาวเวอร์
- ผลการวินิจฉัยจะถูกบันทึกไว้ในแผ่นบันทึกสภาพ เมื่อพบปัญหาถูกหยิบยกขึ้นมาปัญหาขึ้นได้ถูกบันทึกอยู่ในแผ่นบันทึกสภาพไว้แล้ว
