U-Car Grading Report

U-car Grading Report

รุ่น	MERCEDES-BENZ C250 C250 COUPE		
สี	Grey	หมายเลขทะเบียน (Plate number)	5กบ4138
รุ่นปี	2016	เลขไมล์	79,790กม.
แบบ	เลขตัวถัง	WDD2053452F334058

วันที่ตรวจสอบ 2021/9/28

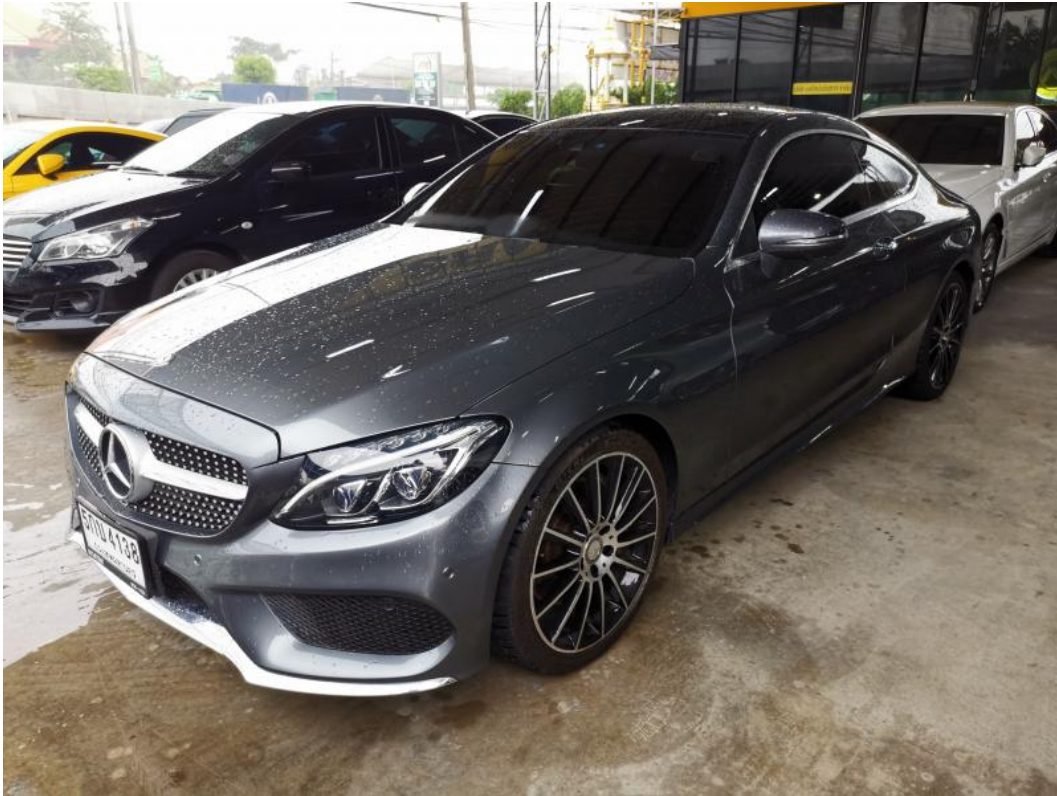
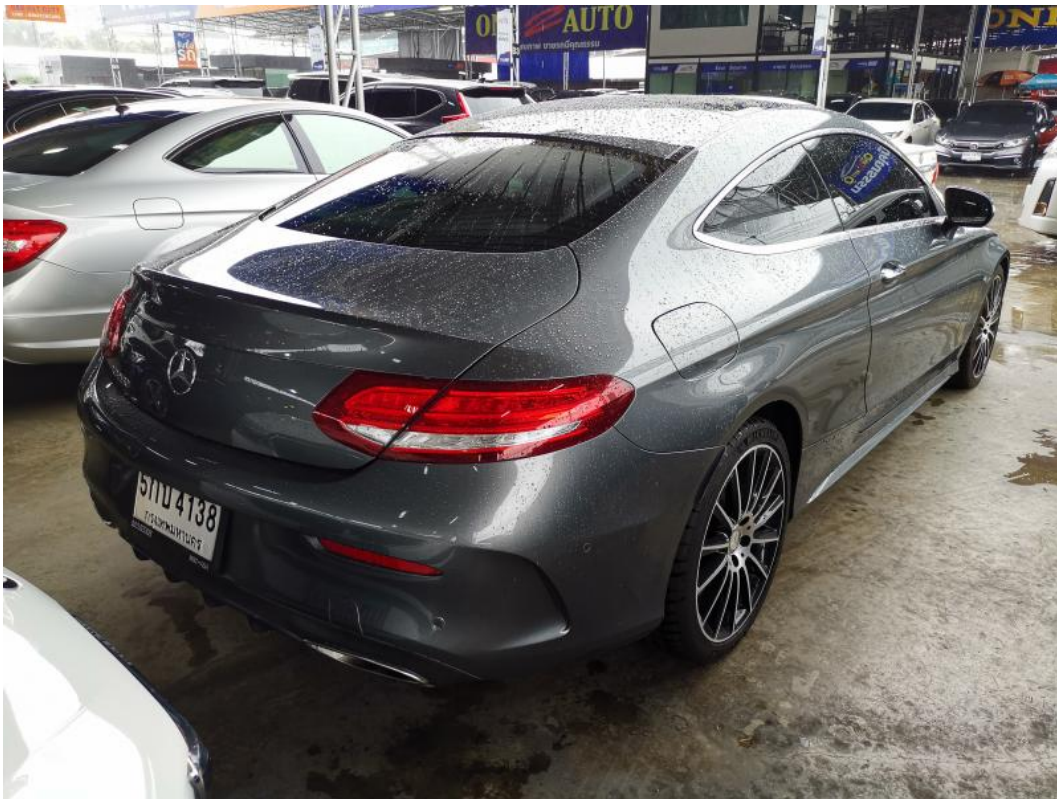
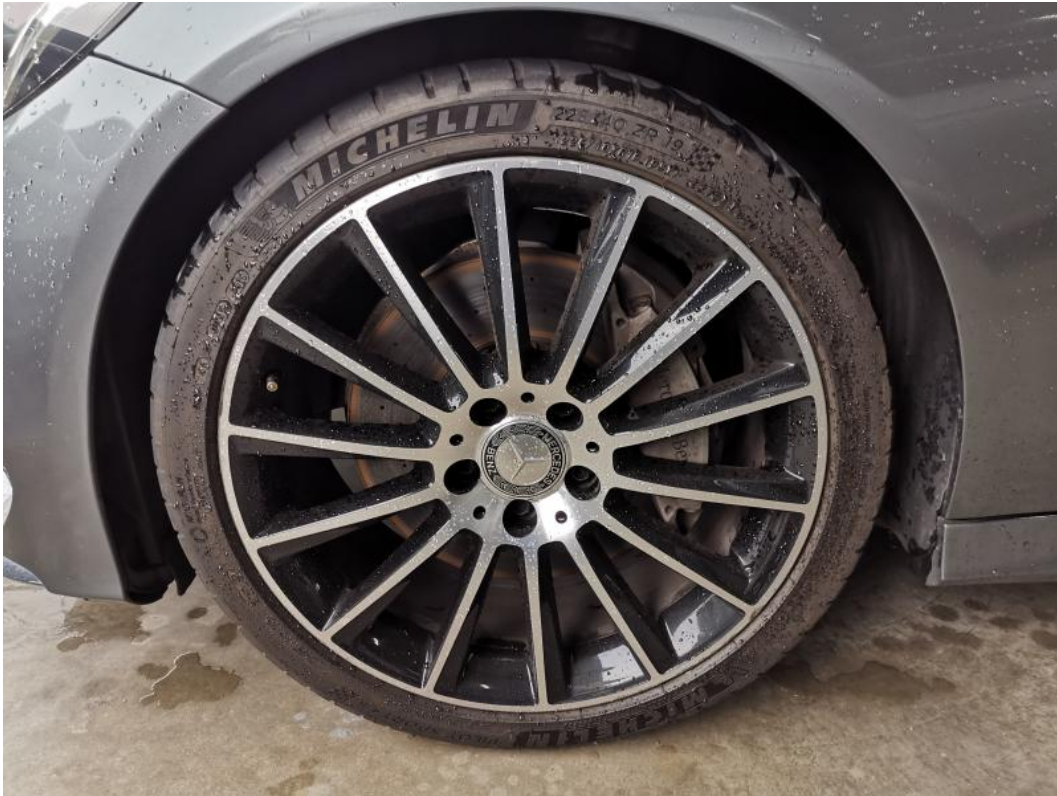
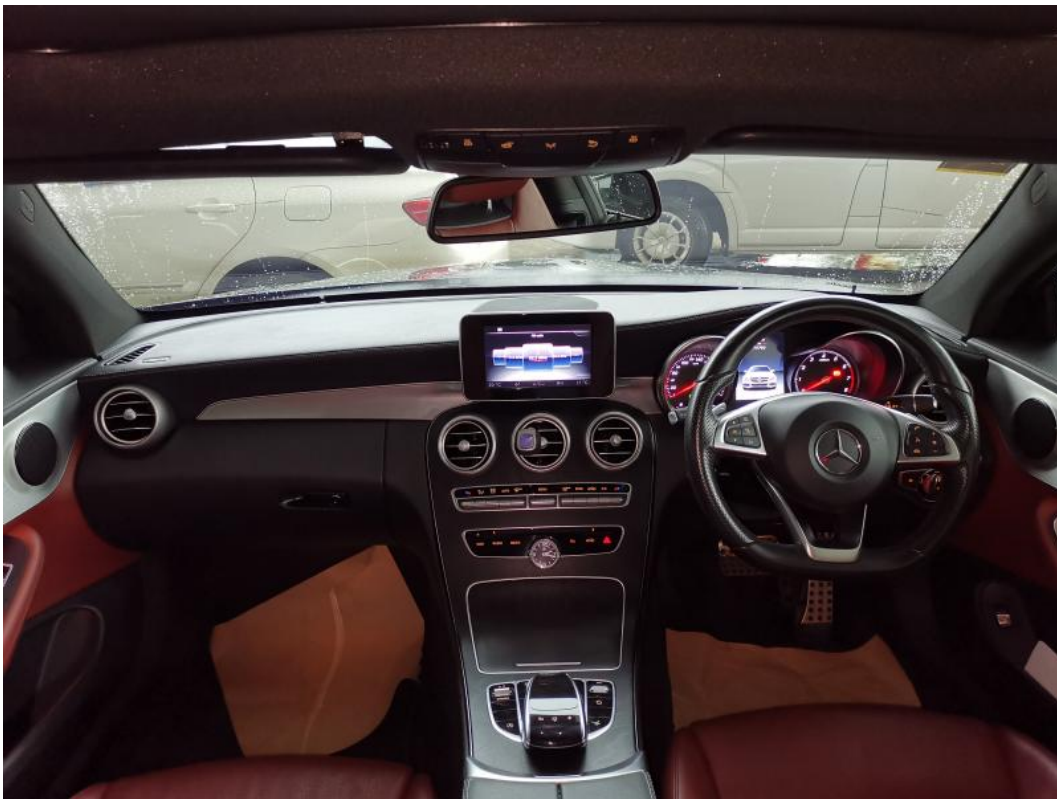
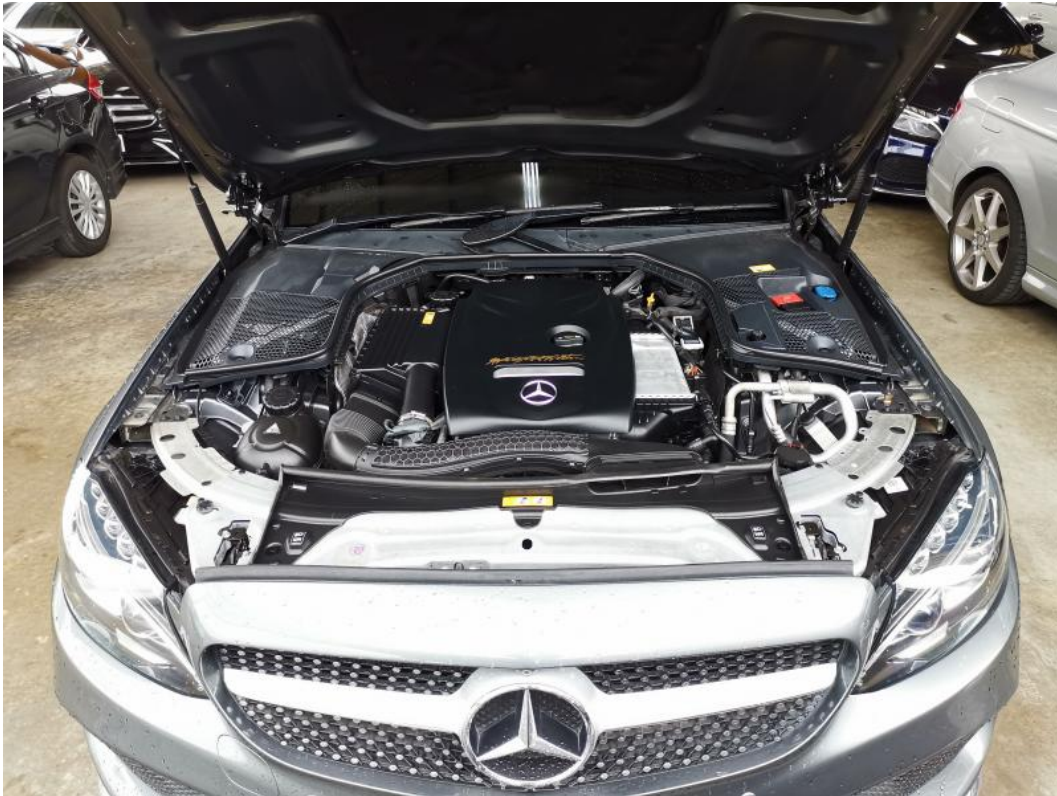
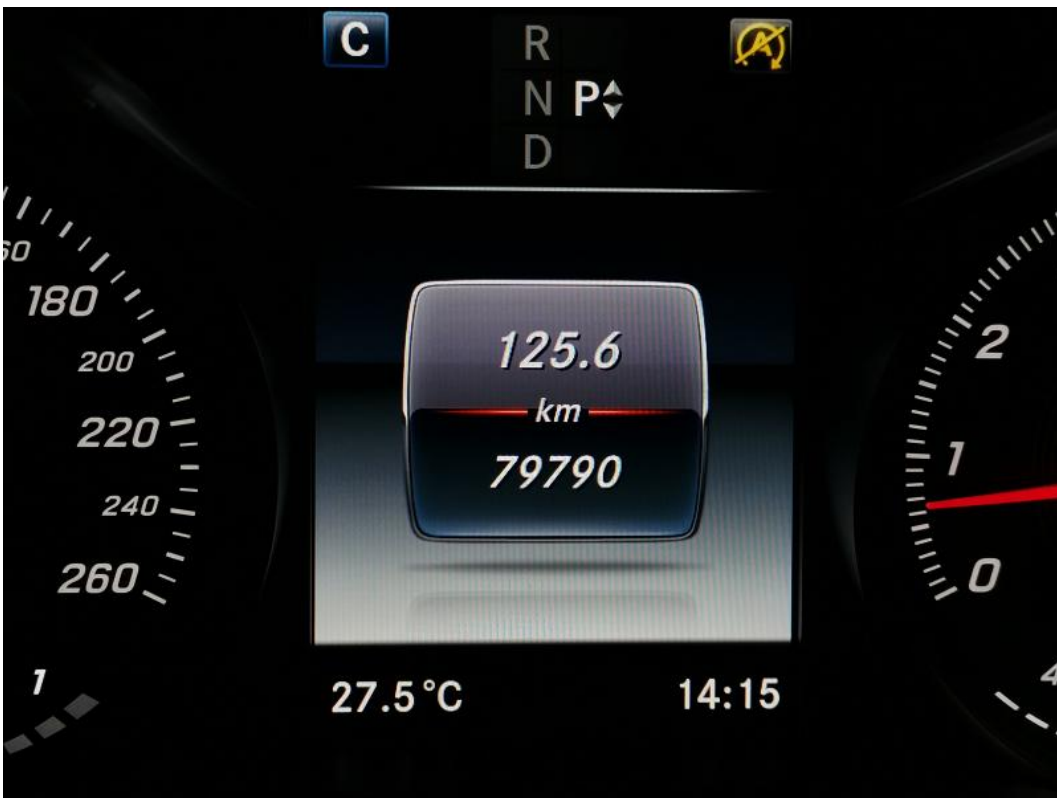
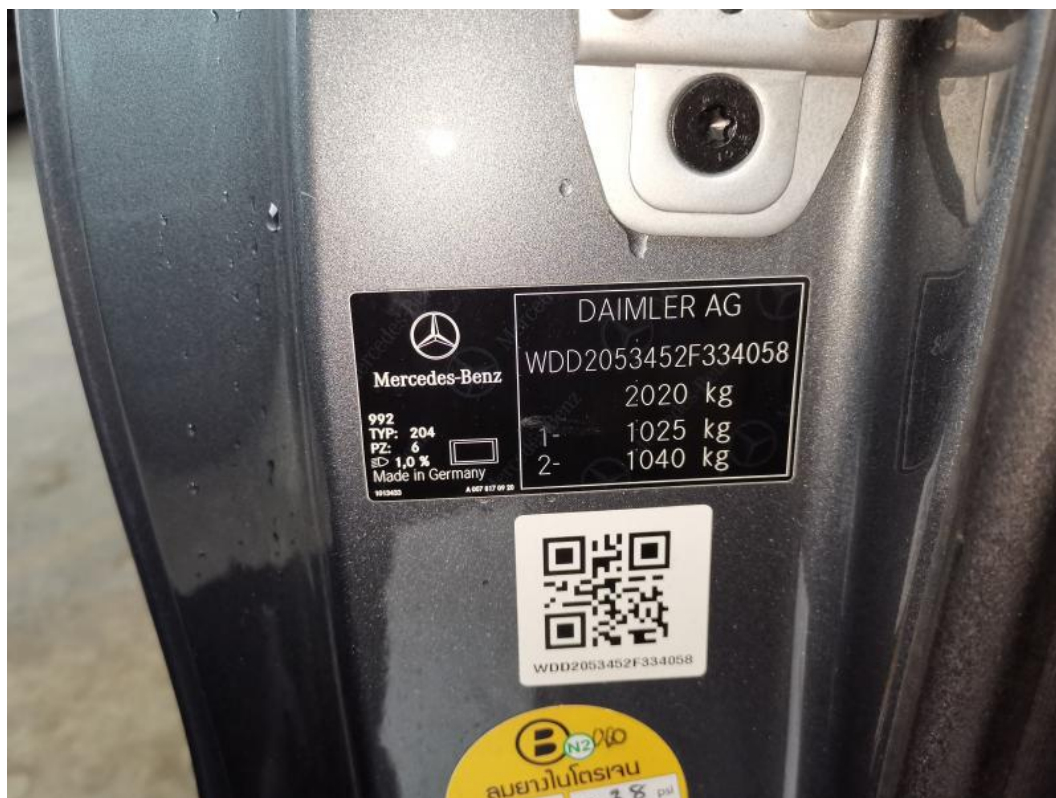
[หน้าต่าง]
กระจกหน้ารถ หินกระเด็น บางส่วน

[ภายใน]
การขับซี รอยย่น,รอยขีดข่วน มี
ตกแดงอื่นๆ รอยขีดข่วน บางส่วน
