U-Car Grading Report

รายงานผลการตรวจเช็คสภาพรถยนต์
ภายใต้การดูแลของสมาคมการประเมินสภาพรถยนต์ประเทศไทย

รุ่น	TOYOTA FORTUNER 2.4		
สี	สีเทา	หมายเลขทะเบียน (Plate number)	5กค4307
รุ่นปี	2016	เลขไมล์	95,934กม.
แบบ	เลขตัวถัง	MR0GB3GS600013399

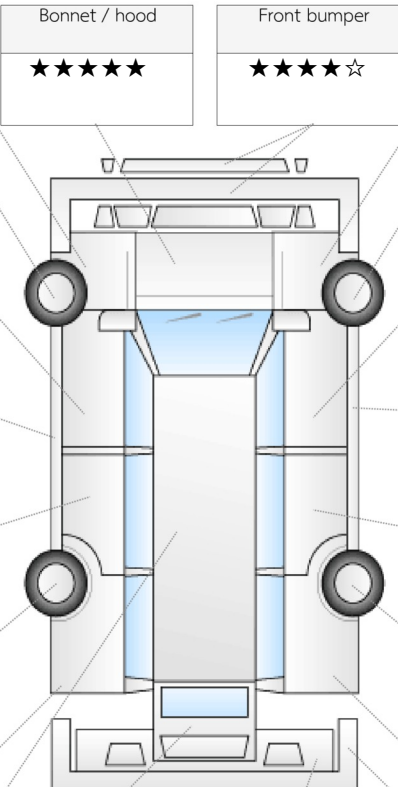
วันที่ตรวจสอบ	8 กรกฎาคม 2565	วันที่ตรวจสอบอีกครั้ง		
ระดับคุณภาพ				
EXTERIOR/ สภาพภายนอก		INTERIOR/ สภาพภายใน		
★ ★ ★ ★ ★		★ ★ ★ ★ ☆		
<div style="margin-bottom: 5px;">Front left fender ★★★★★</div> <div style="margin-bottom: 5px;">Front left tire, alloy wheel, wheel cover ตัวอย่างระดับ 7 ★★★★★</div> <div style="margin-bottom: 5px;">Front left door ★★★★★</div> <div style="margin-bottom: 5px;">Left side step / side spoiler ★★★★★</div> <div style="margin-bottom: 5px;">Rear left door ★★★★★</div> <div style="margin-bottom: 5px;">Left back tire, alloy wheel, wheel cover ตัวอย่างระดับ 7 ★★★★★</div> <div style="margin-bottom: 5px;">Left back fender ★★★★☆</div> <div style="margin-bottom: 5px;">Roof ★★★★★</div> <div style="margin-bottom: 5px;">Dashboard ★★★★★</div> <div style="margin-bottom: 5px;">Front left seat ★★★★☆</div> <div style="margin-bottom: 5px;">Front and back left door trim ★★★★★</div> <div style="margin-bottom: 5px;">Rear seat ★★★★★</div>

<div style="margin-bottom: 5px;">Bonnet / hood ★★★★★</div> <div style="margin-bottom: 5px;">Front bumper ★★★★☆</div> <div style="margin-bottom: 5px;">Front right fender ★★★★★</div> <div style="margin-bottom: 5px;">Front right tire, alloy wheel, wheel cover ตัวอย่างระดับ 7 ★★★★★</div> <div style="margin-bottom: 5px;">Front right door ★★★★★</div> <div style="margin-bottom: 5px;">Right side step / side spoiler ★★★★★</div> <div style="margin-bottom: 5px;">Rear right door ★★★★★</div> <div style="margin-bottom: 5px;">Right back tire, alloy wheel, wheel cover ตัวอย่างระดับ 7 ★★★★★</div> <div style="margin-bottom: 5px;">Right back fender ★★★★★</div> <div style="margin-bottom: 5px;">Trunk lid / boot lid ★★★★☆</div> <div style="margin-bottom: 5px;">Back rear spoiler & under spoiler ★★★★★</div> <div style="margin-bottom: 5px;">Back rear bumper ★★★★★</div> <div style="margin-bottom: 5px;">Steering wheel ★★★★★</div> <div style="margin-bottom: 5px;">Front right seat ★★★★☆</div> <div style="margin-bottom: 5px;">Front and back right door trim ★★★★★</div> <div style="margin-bottom: 5px;">Console ★★★★★</div> <div style="margin-bottom: 5px;">Luggage room ★★★★★</div>	<p>[บันทึก] กระจกข้างซ้าย ฟิล์มรอยขีดข่วน บางส่วน</p> <p>[หน้าต่าง] กระจกหน้ารถ หินกระเด็น บางส่วน</p> <p>[ภายใน] การขับที่ รอยย่น, รอยขีดข่วน มี ตกแต่งอื่นๆ รอยขีดข่วน บางส่วน Headliner คราบ S</p>
