U-Car Grading Report

U-car Grading Report

รุ่น	TOYOTA HILUX REVO 2.4		
สี	Silver	หมายเลขทะเบียน (Plate number)	1ฒร6777
รุ่นปี	2016	เลขไมล์	107,791กม.
แบบ	เลขตัวถัง	MR0JB8DCX02712880

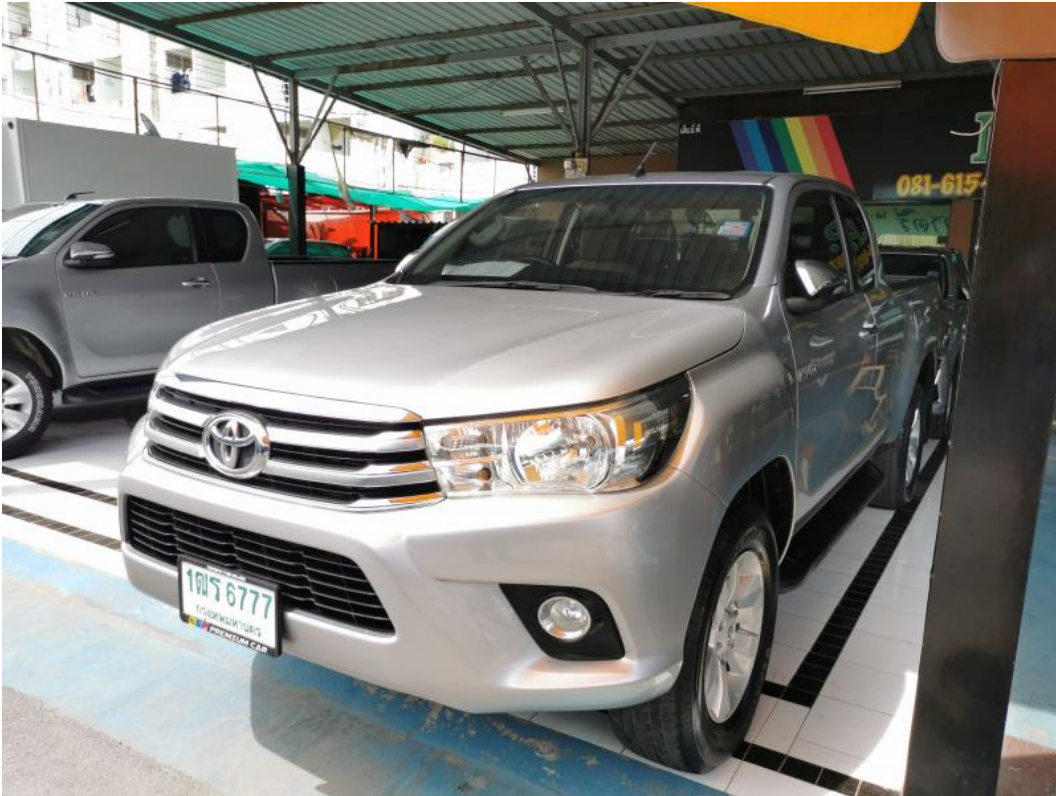
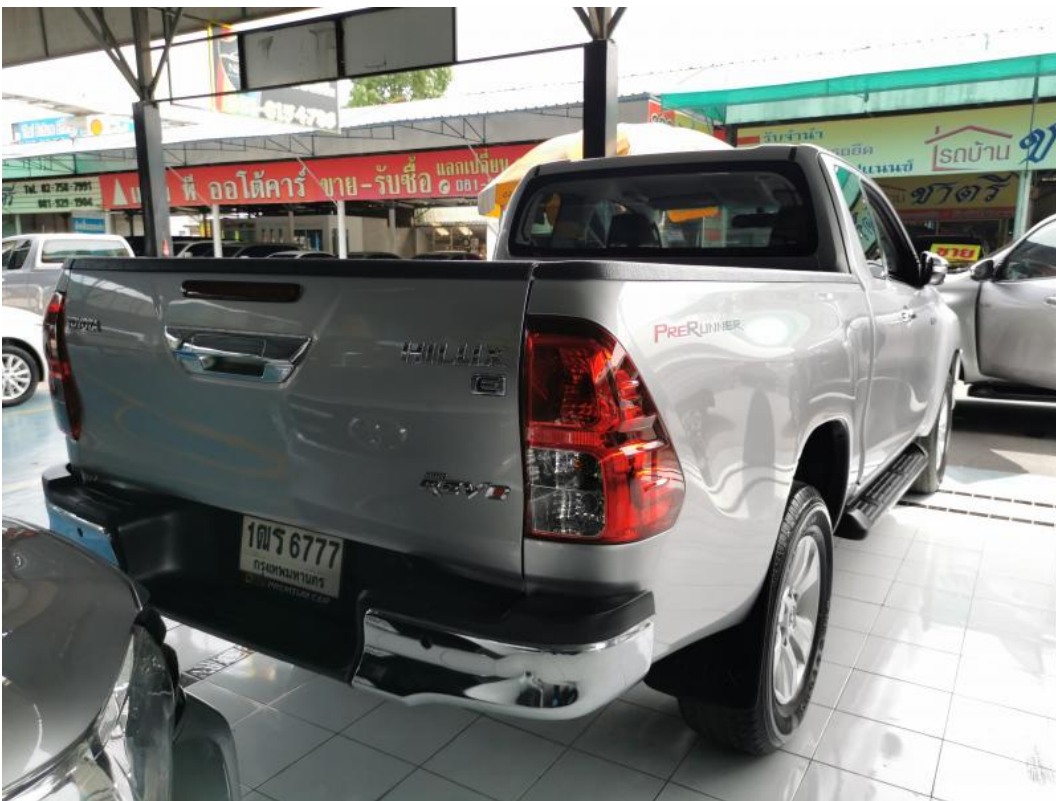
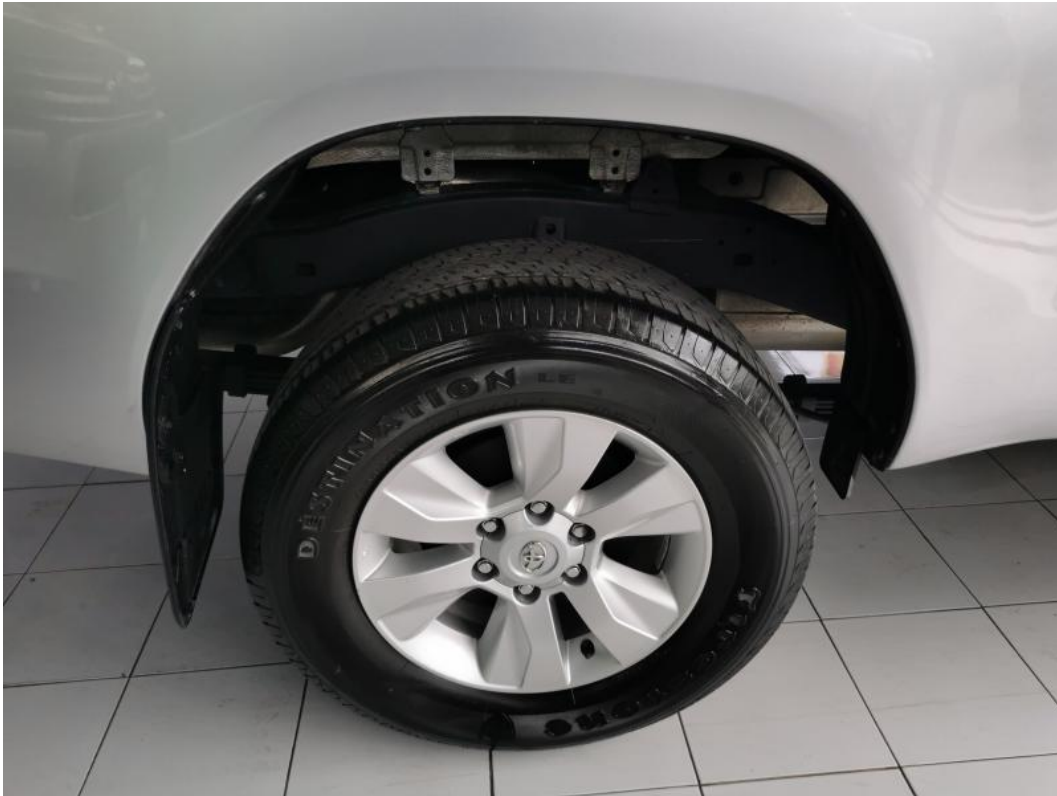
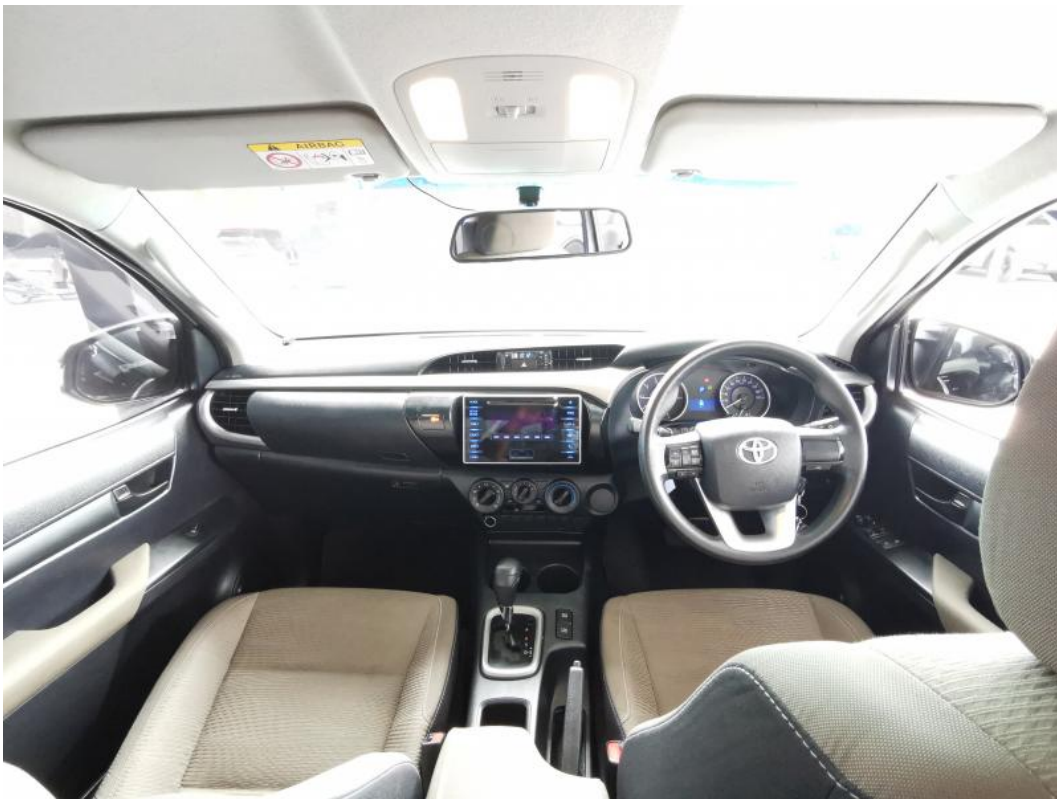
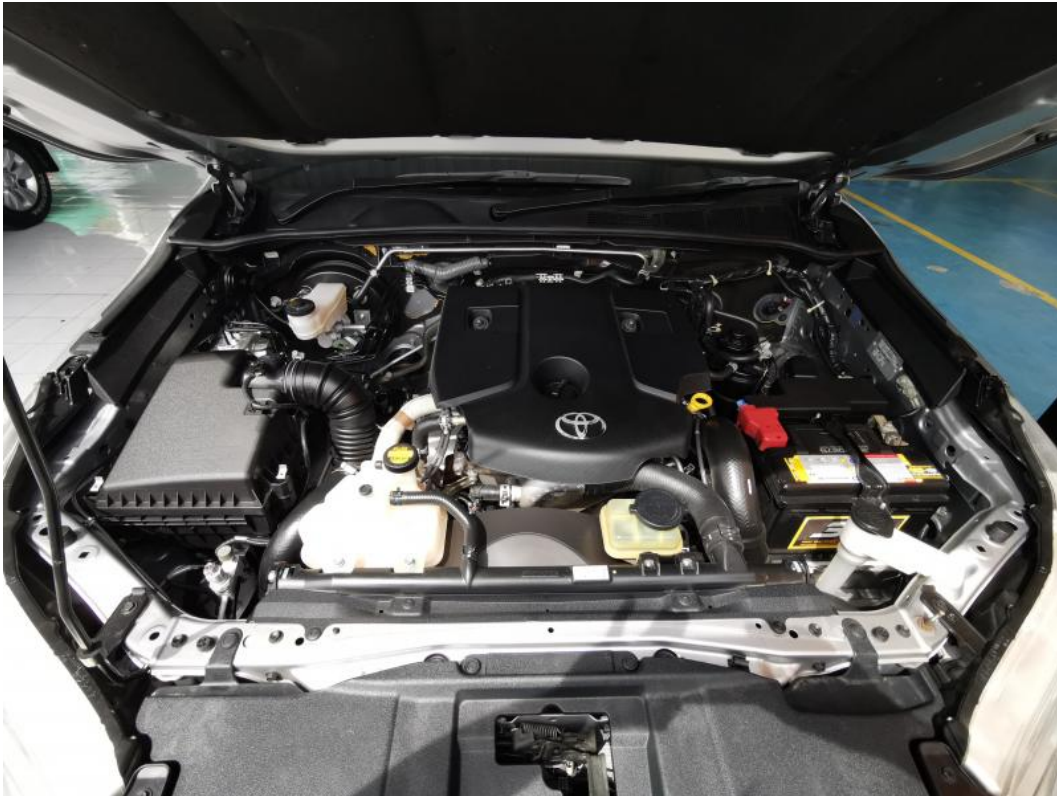
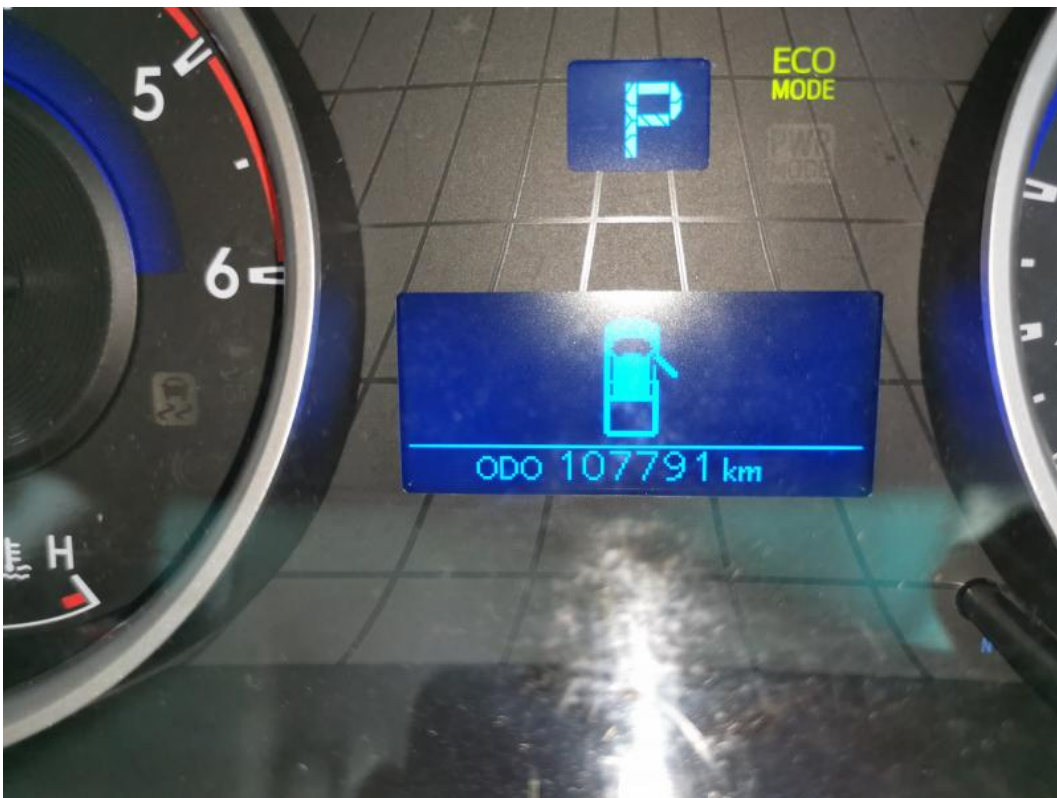
การวินิจฉัย CP 1

System Name	State
Engine and ECT	No Fault Code
Cruise Control	No Fault Code
ABS/VSC/TRC	No Fault Code
SRS Airbag	No Fault Code
Combination Meter	No Fault Code
Immobiliser	No Fault Code
