U-Car Grading Report

รายงานผลการตรวจเช็คสภาพรถยนต์
ภายใต้การดูแลของสมาคมการประเมินสภาพรถยนต์ประเทศไทย

รุ่น	HONDA CRV 2.0		
สี	Silver	หมายเลขทะเบียน (Plate number)	ฌ๖720
รุ่นปี	2008	เลขไมล์	188,370กม.
แบบ	เลขตัวถัง	MRHRE18408P101149	
หมายเหตุ	ทำสีใหม่ด้วยสีเดิม

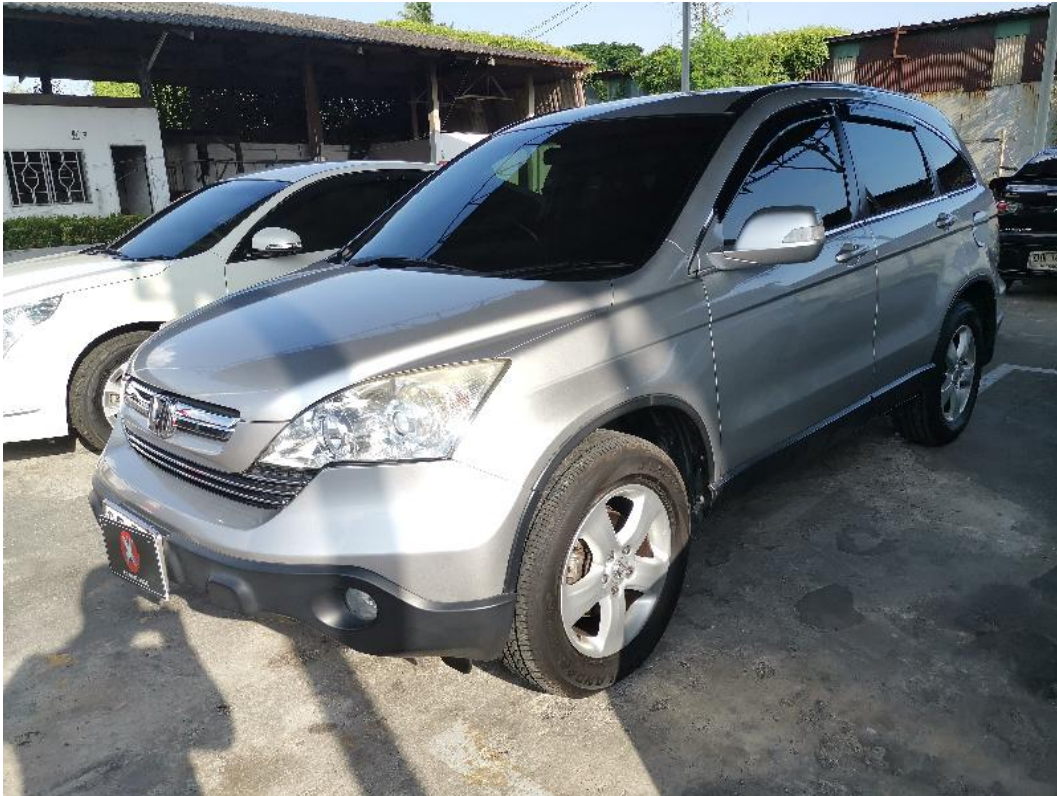
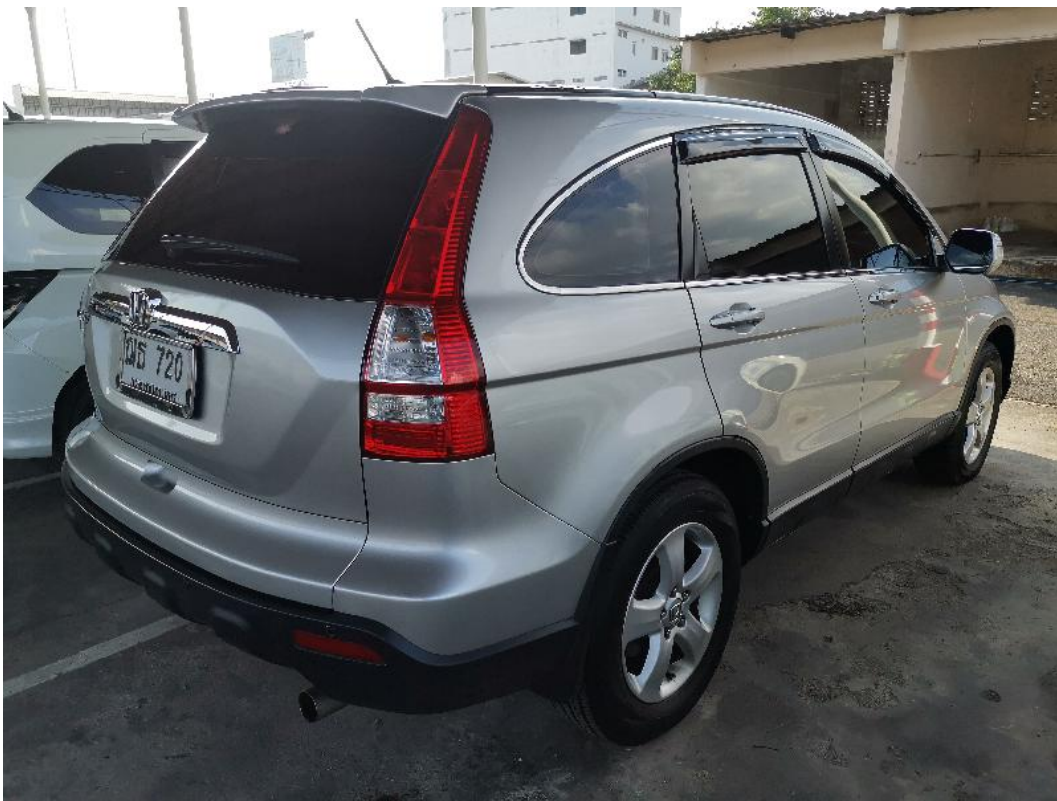
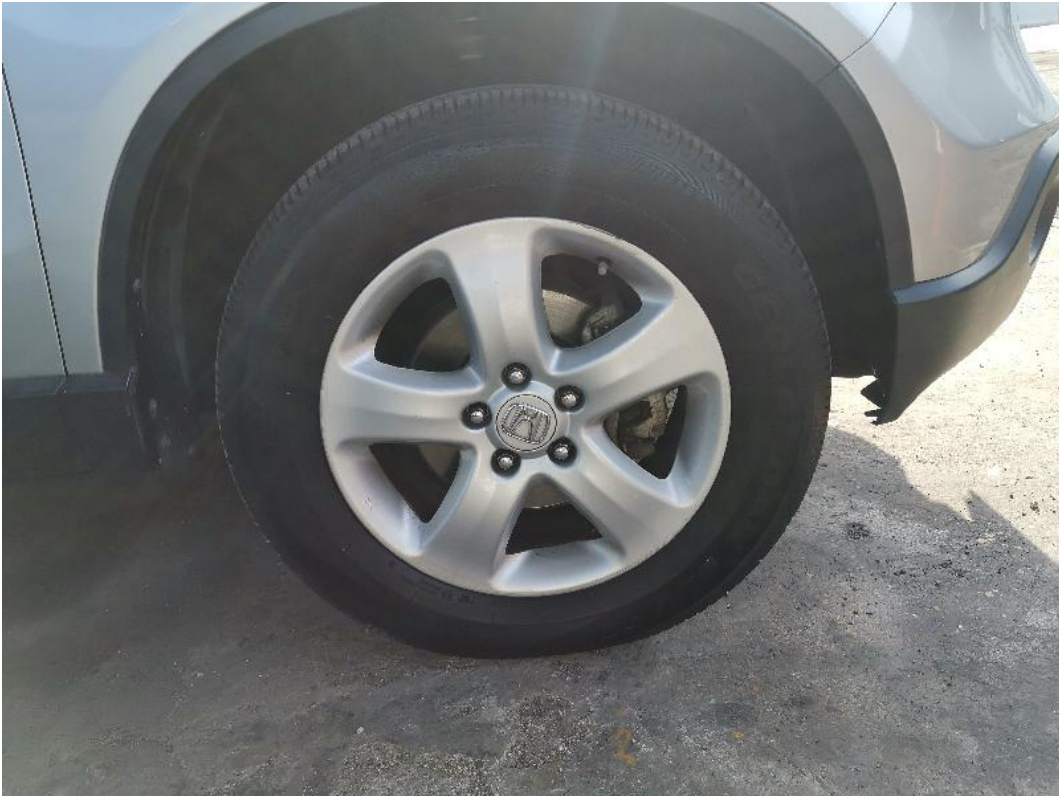
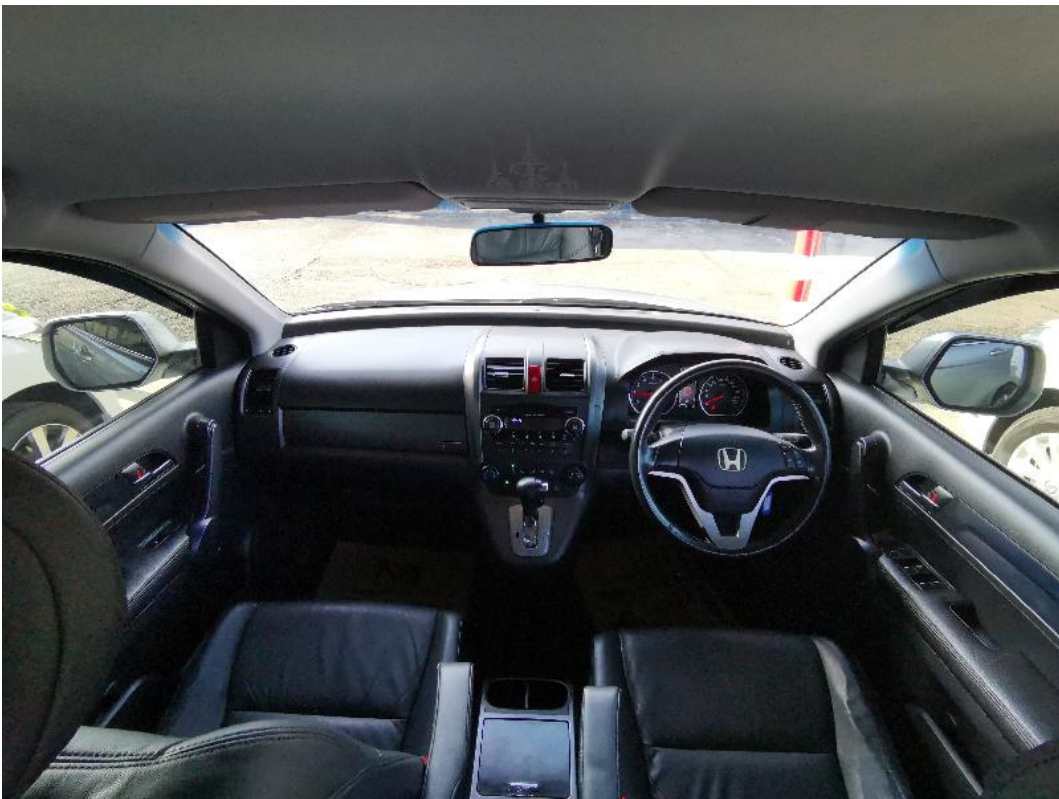
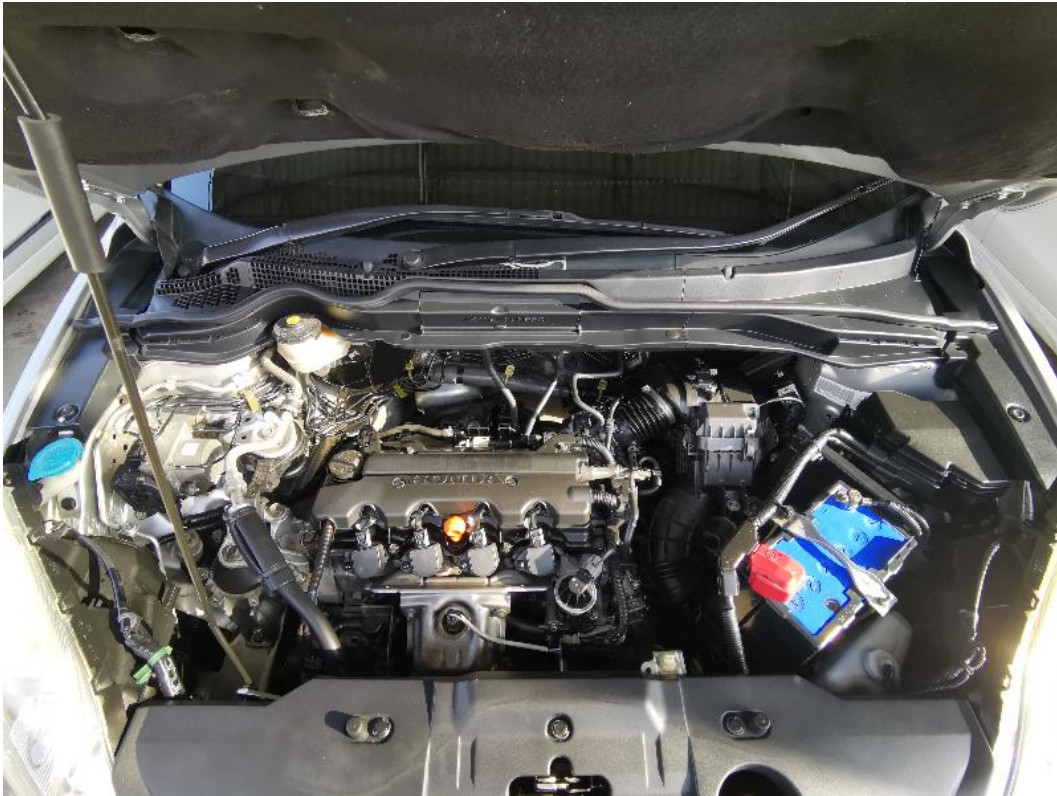
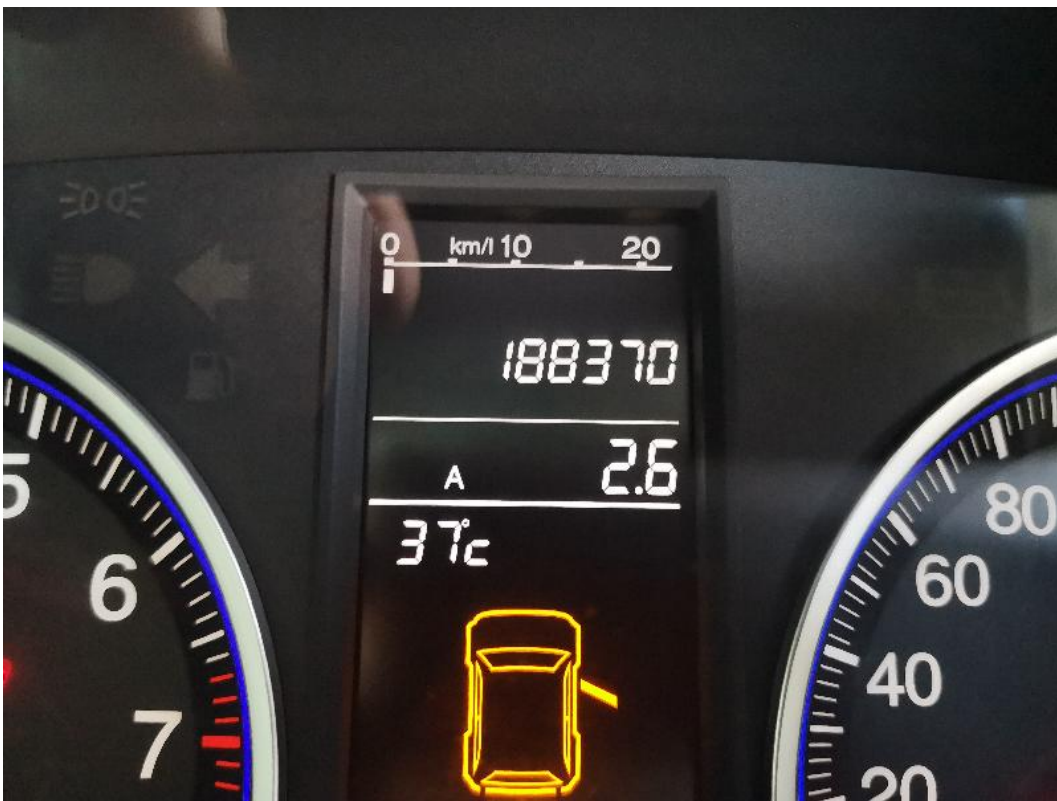
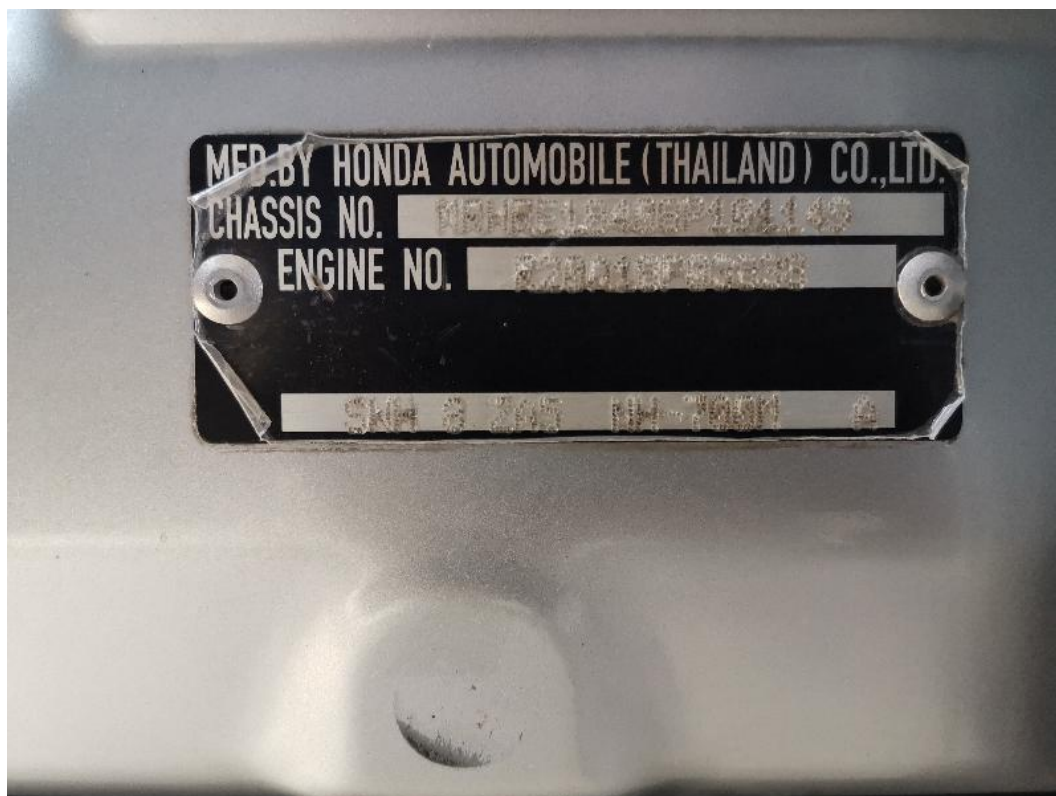
<p>Front left fender ★★★★★</p> <p>Front left tire, alloy wheel, wheel cover ร่องยางระดับ 7 ★★★★★</p> <p>Front left door ★★★★★</p> <p>Left side step / side spoiler ★★★★★</p> <p>Rear left door ★★★★★</p> <p>Left back tire, alloy wheel, wheel cover ร่องยางระดับ 7 ★★★★★</p> <p>Left back fender ★★★★★</p> <p>Roof ★★★★★</p> <p>Dashboard ★★★★★</p> <p>Front left seat ★★★★☆</p> <p>Front and back left door trim ★★★★★</p> <p>Rear seat ★★★★★</p>		<p>Bonnet / hood ★★★★★</p> <p>Front bumper ★★★★★</p> <p>Front right fender ★★★★★</p> <p>Front right tire, alloy wheel, wheel cover ร่องยางระดับ 7 ★★★★★</p> <p>Front right door ★★★★★</p> <p>Right side step / side spoiler ★★★★★</p> <p>Rear right door ★★★★★</p> <p>Right front tire, alloy wheel, wheel cover ร่องยางระดับ 7 ★★★★★</p> <p>Right back fender ★★★★★</p> <p>Trunk lid / boot lid ★★★★★</p> <p>Back rear spoiler & under spoiler ★★★★★</p> <p>Back rear bumper ★★★★★</p> <p>Steering wheel ★★★★☆</p> <p>Front right seat ★★★★☆</p> <p>Front and back right door trim ★★★★★</p> <p>Console ★★★★★</p> <p>Luggage room ★★★★★</p>	<p>[บันทึก] ทำสีใหม่ด้วยสีเดิม กระจกข้างขวา ไฟมัลติรอยขีดข่วน บางส่วน Door handle ลอก มี กระจกข้างซ้าย ไฟมัลติรอยขีดข่วน บางส่วน</p> <p>[หน้าต่าง] กระจกหน้ารถ หินกระเด็น บางส่วน</p> <p>[เบาะ] Right fog driving light แตก มี Left fog driving light แตก มี Right head light หมอก ชุมนิว บางส่วน Left head light หมอก ชุมนิว บางส่วน</p> <p>[ภายใน] ห้องของ สกปรก.รอยขีดข่วน บางส่วน การขับชี่ รอยย่น.รอยขีดข่วน มี ที่เขี่ยบุหรี่,ที่วางเครื่องดื่ม รอยย่น.รอยขีดข่วน มี ตงแต่งอื่นๆ รอยขีดข่วน บางส่วน ตงแต่งอื่นๆ รอยย่น SS Headliner สกปรก S</p> <p style="text-align: center;">QR สำหรับรายงานการวินิจฉัย CP</p> <div style="display: flex; justify-content: space-around;"> </div> <p style="text-align: center;">http://npo-jaaa.or.jp/en/download/</p>
