U-Car Grading Report

U-car Grading Report

รุ่น	HONDA HR-V 1.8 E		
สี	สีเทา	หมายเลขทะเบียน (Plate number)	7กข7409
รุ่นปี	2017	เลขไมล์	80,433กม.
แบบ	เลขตัวถัง	MRHRU5850HP102836

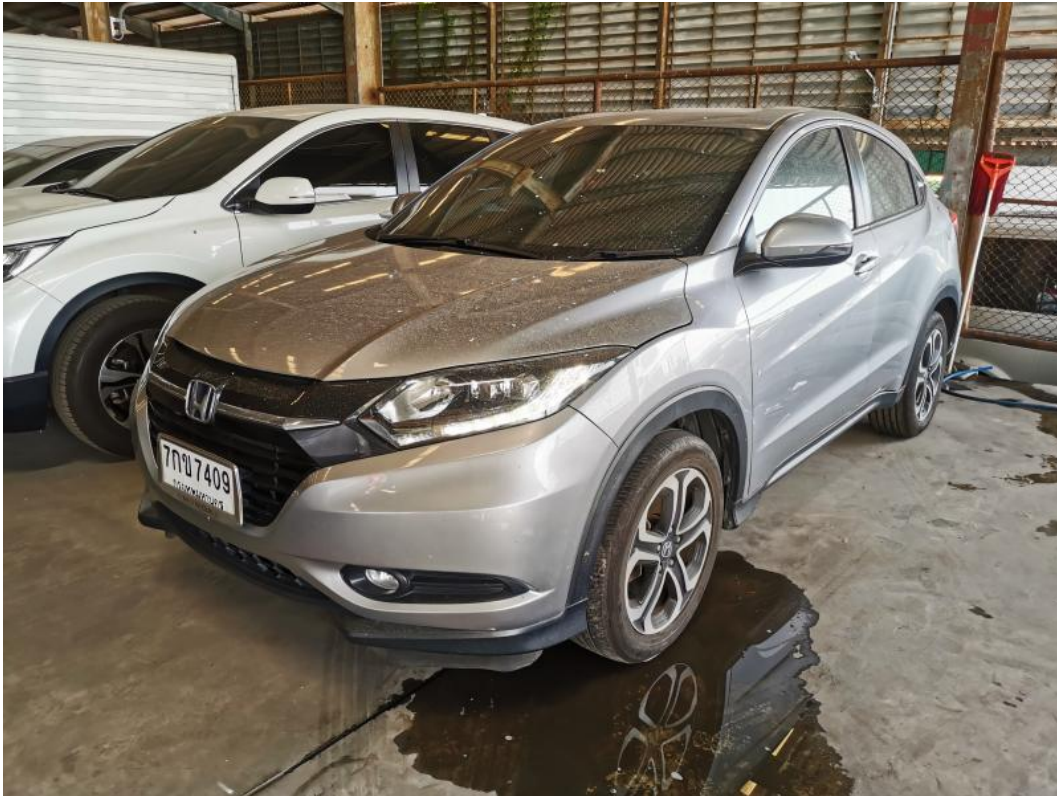
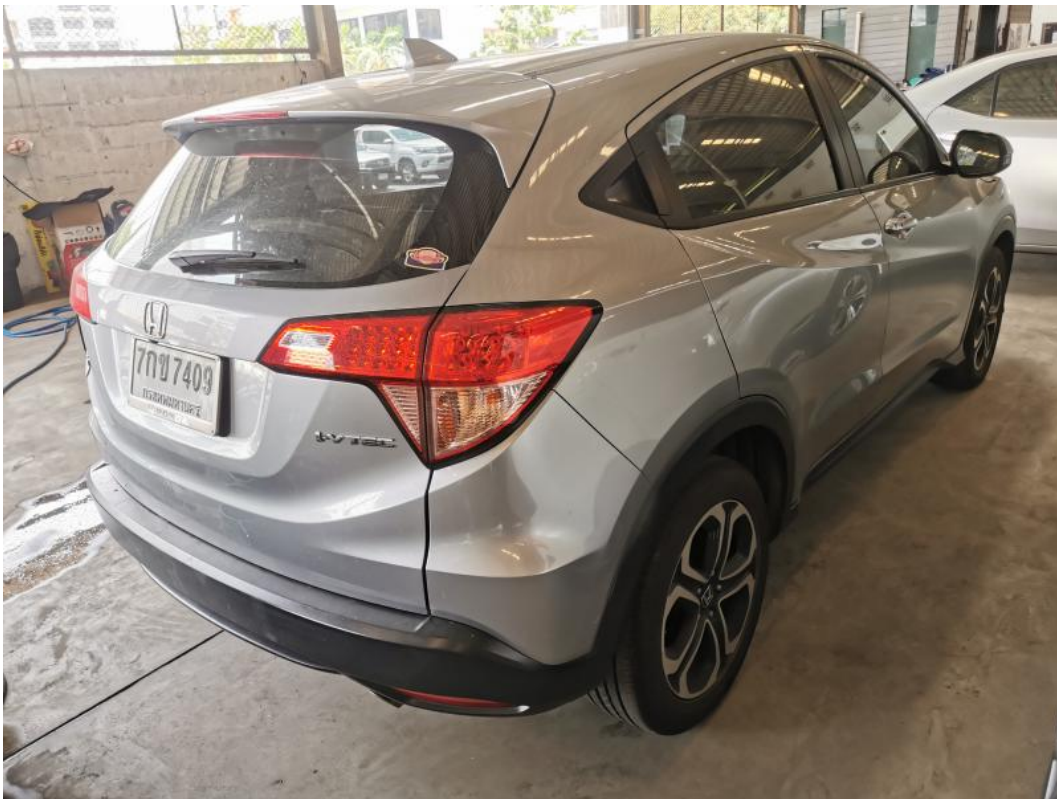
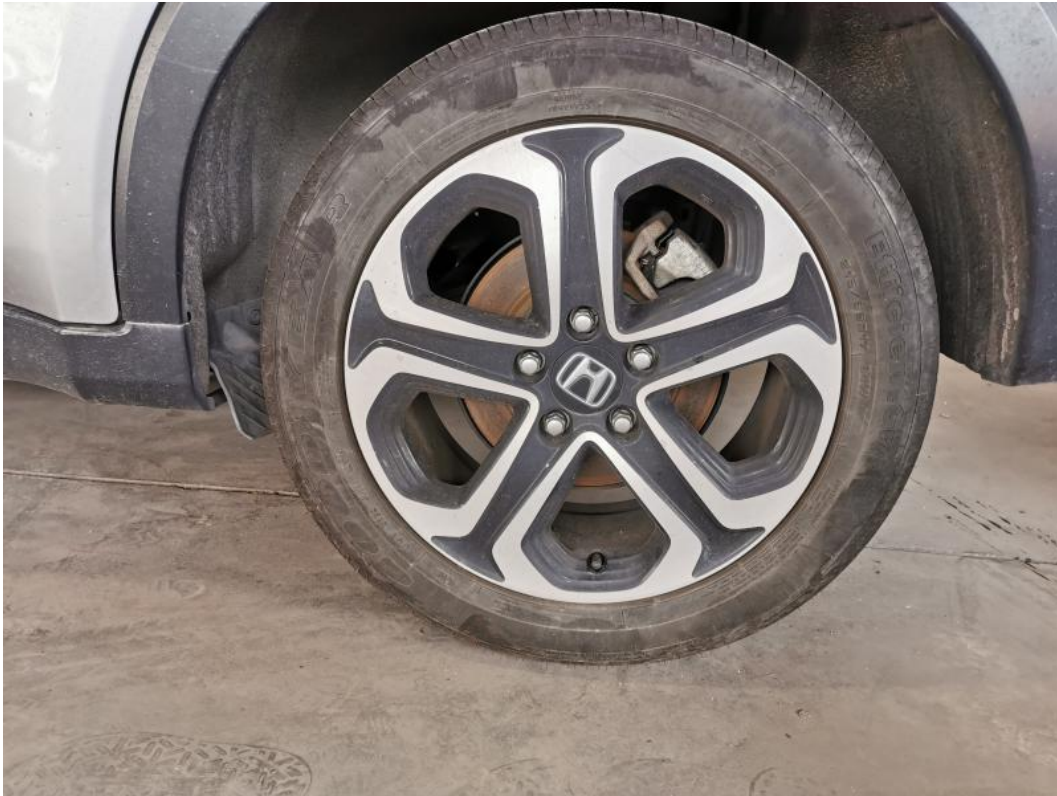
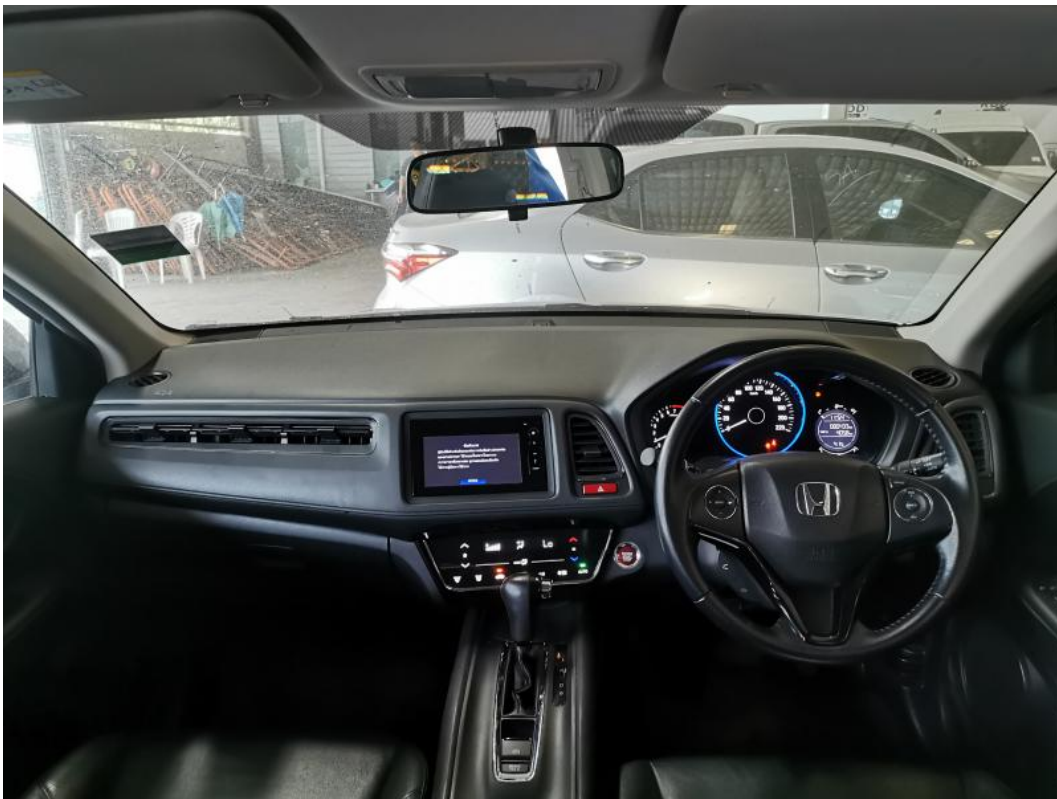
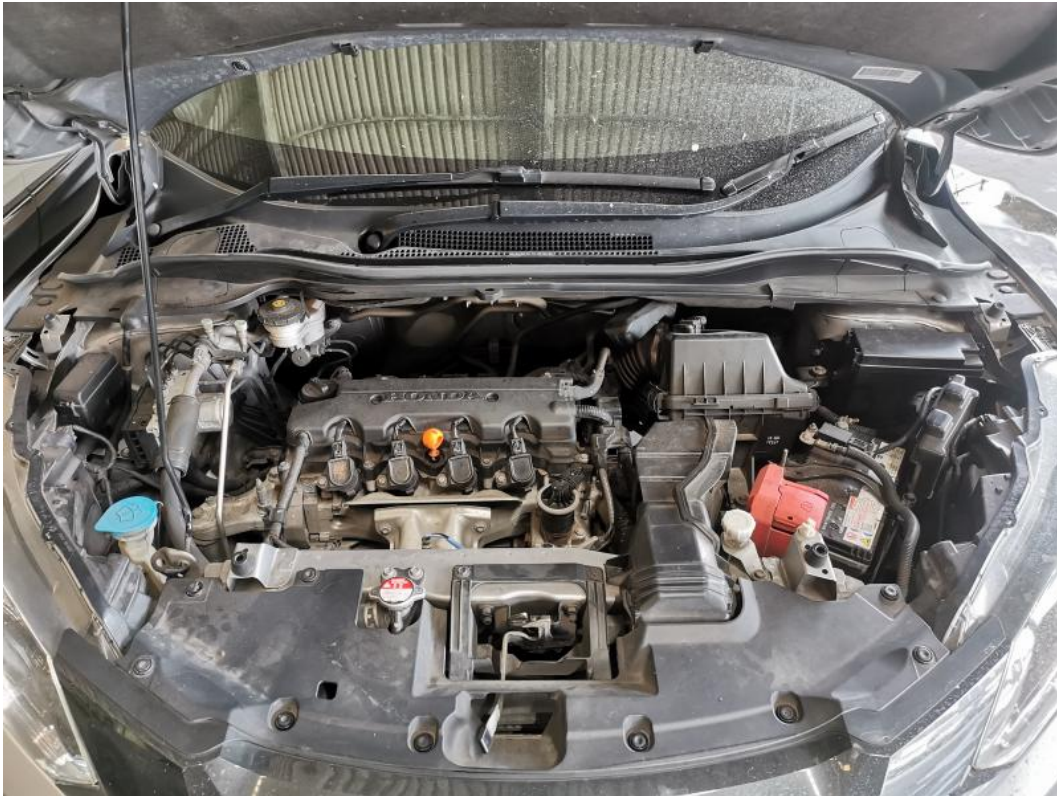
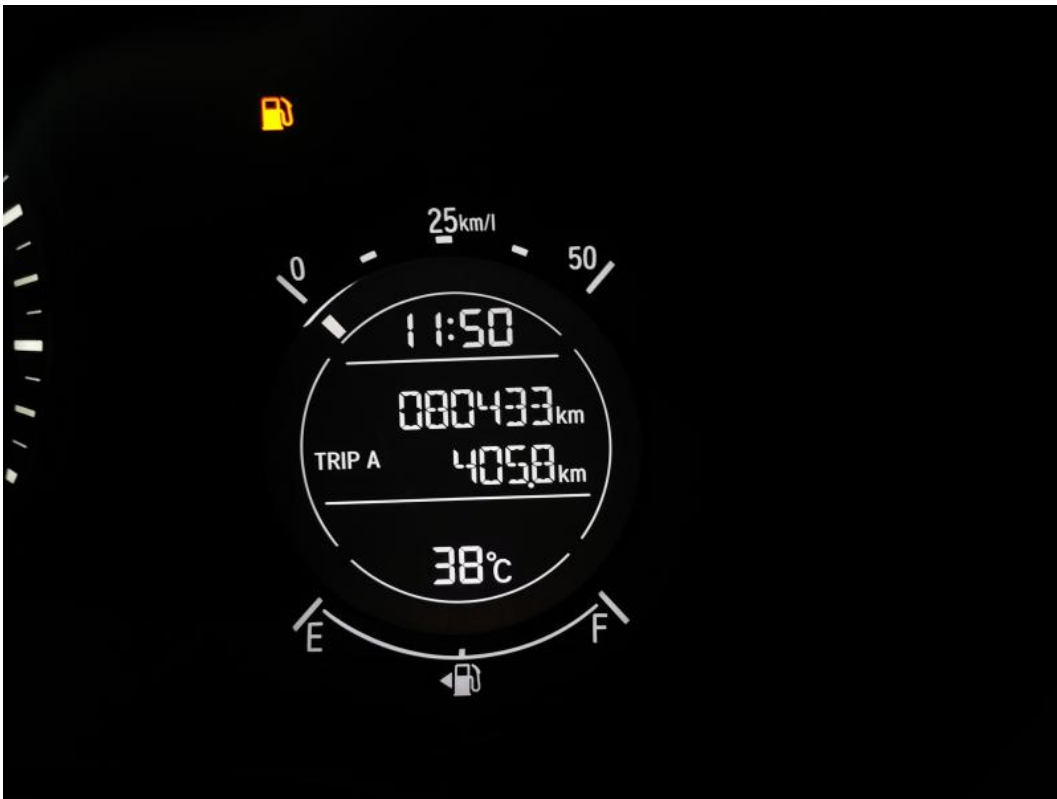
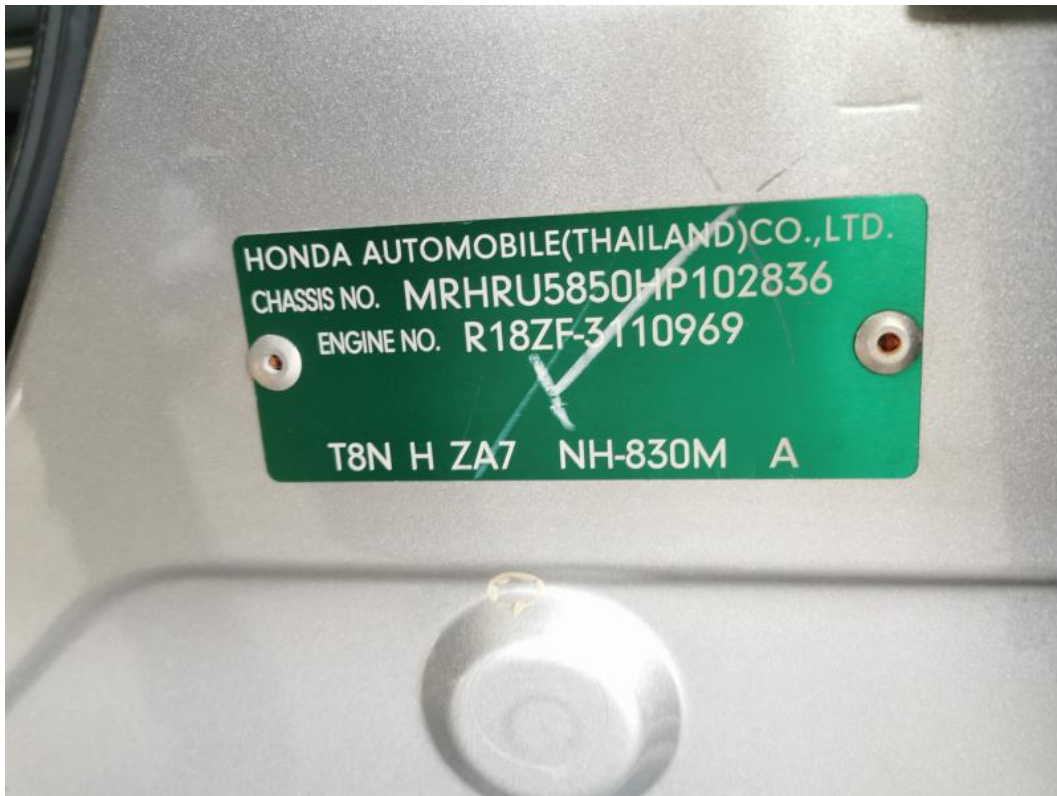
Front left fender ★★★★★	Bonnet / hood ★★★★★	Front bumper ★★★★★	Front right fender ★★★★★	Front reinforcement replaced [ภายใน] ผ้าหลังคา คราบ เล็ก
Front left tire, alloy wheel, wheel cover ร่องยางระดับ 5 ★★★★★			Front right tire, alloy wheel, wheel cover ร่องยางระดับ 5 ★★★★★	
Front left door ★★★★★			Front right door ★★★★★	
Left side step / side spoiler ★★★★★			Right side step / side spoiler ★★★★★	
Rear left door ★★★★★			Rear right door ★★★★★	
Left back tire, alloy wheel, wheel cover ร่องยางระดับ 5 ★★★★★			Right back tire, alloy wheel, wheel cover ร่องยางระดับ 5 ★★★★★	
Left back fender ★★★★★			Right back fender ★★★★★	
Roof ★★★★★	Trunk lid / boot lid ★★★★★	Back rear spoiler & under spoiler ★★★★★	Back rear bumper ★★★★★	
Dashboard ★★★★★		Steering wheel ★★★★★		
Front left seat ★★★★★		Front right seat ★★★★★		
Front and back left door trim ★★★★★		Front and back right door trim ★★★★★		
Rear seat ★★★★★		Console ★★★★★
