# U-Car Grading Report

รายงานผลการตรวจเช็คสภาพรถยนต์  
ภายใต้การดูแลของสมาคมการประเมินสภาพรถยนต์ประเทศญี่ปุ่น

| รุ่น | PORSCHE PANAMERA PANAMERA S E HYBRID | | |

| วันที่ตรวจสอบ | 2021/5/6 |

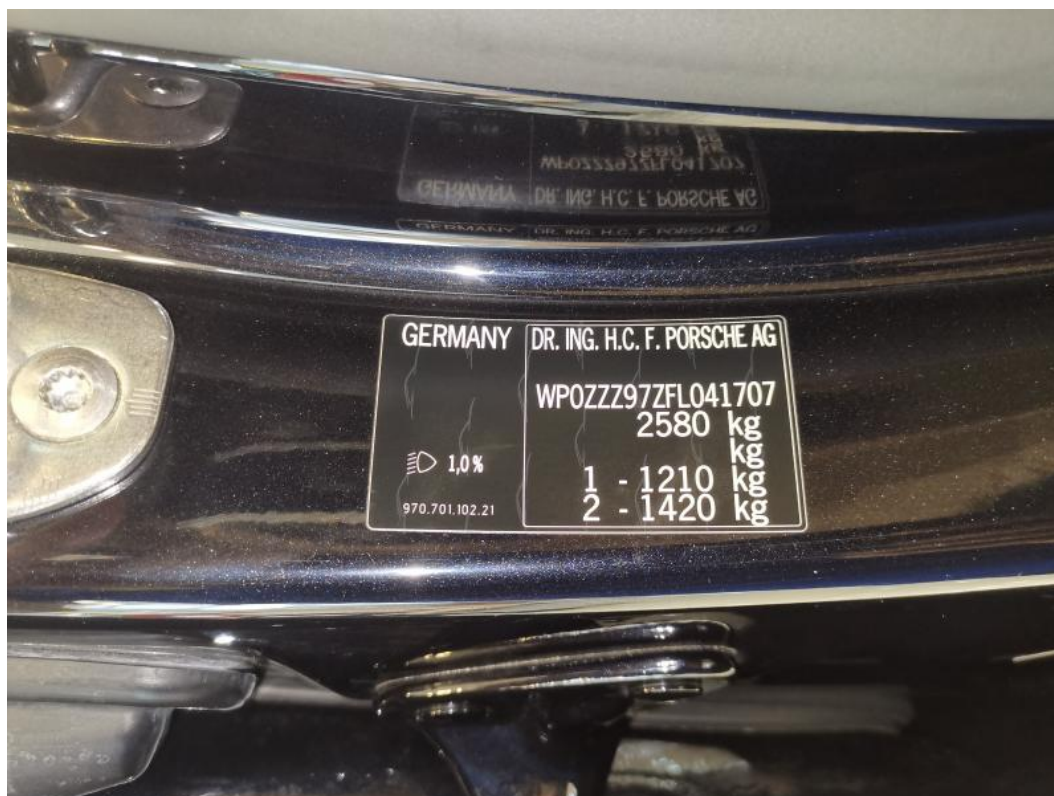
การวินิจฉัย CP 1

| Health Report | | Health Report | |
| System Name | State | System Name | State |
| Airbag | OK | External amplifier | OK |
| Gateway | OK | Park Assist | OK |
| DME (Digital engine electronics) | OK | Parking Brake | OK |
| Tiptronic transmission control | OK | Tire Pressure Monitoring(TPM) | OK |
| Selector lever | OK | Level Control | OK |
| High-voltage battery | OK | Electric power steering | OK |
| High-voltage power electronics | OK | PSM (Porsche Stability Management) | OK |
| Instrument cluster | OK | Front-end electronics | OK |
| Steering wheel electronic | OK | Rear-end electronics | OK |
| PCM/CDR (Communication Management/CD Radio) | OK | Headlight (central) | OK |
| Air conditioning | OK | Driver-side seat memory | OK |
| A/C compressor | OK | Passenger-side seat memory | OK |
| External amplifier | OK | Driver's door | OK |
