# U-Car Grading Report

# U-car Grading Report

รุ่น	MERCEDES-BENZ C180 1.8 COUPE		
สี	White	หมายเลขทะเบียน (Plate number)	5กณ6930
รุ่นปี	2012	เลขไมล์	113,952กม.
แบบ	เลขตัวถัง	WDD2043492F833948

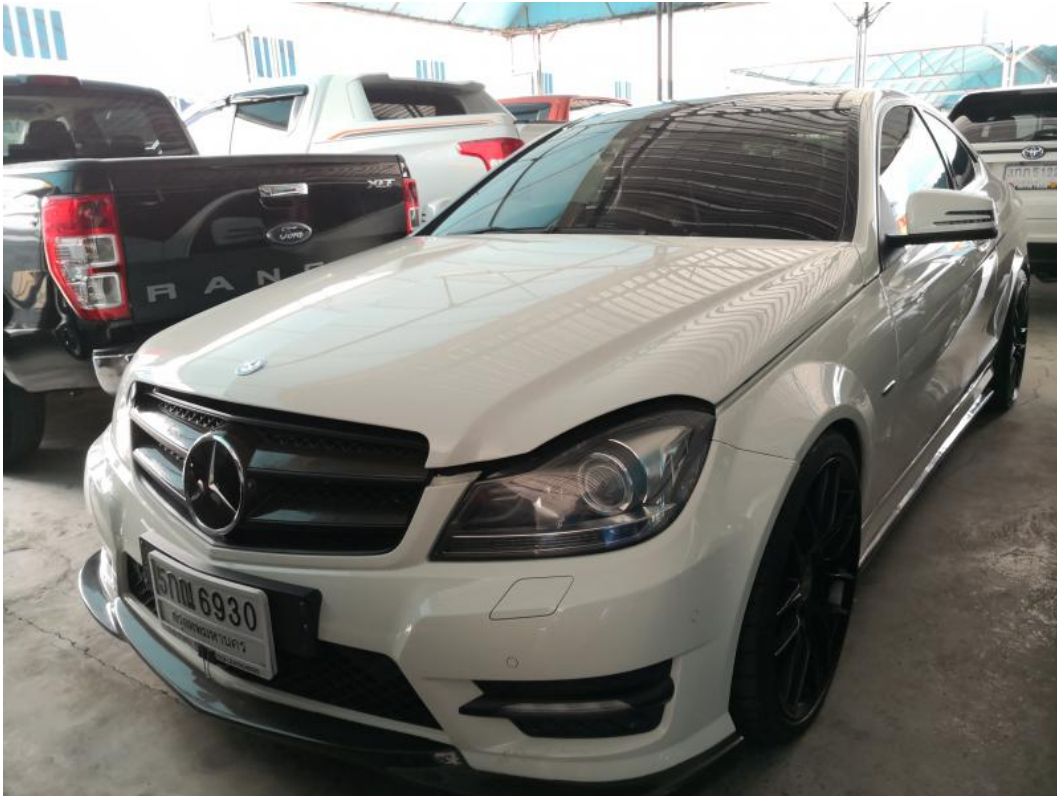
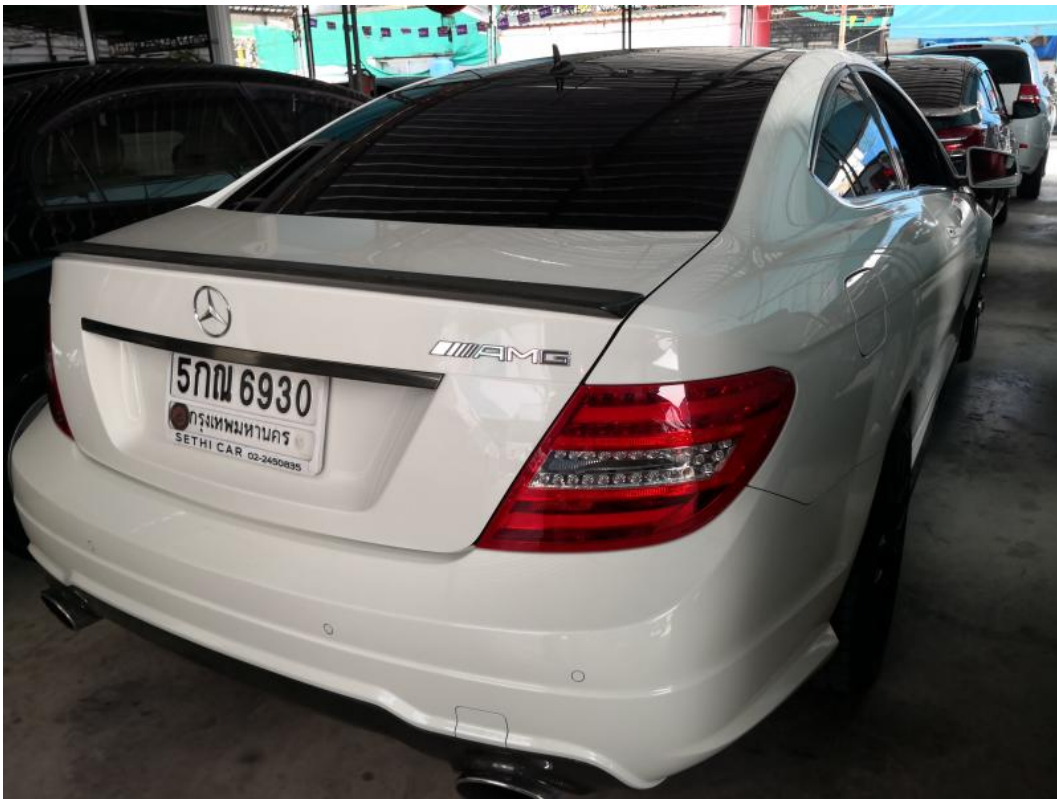
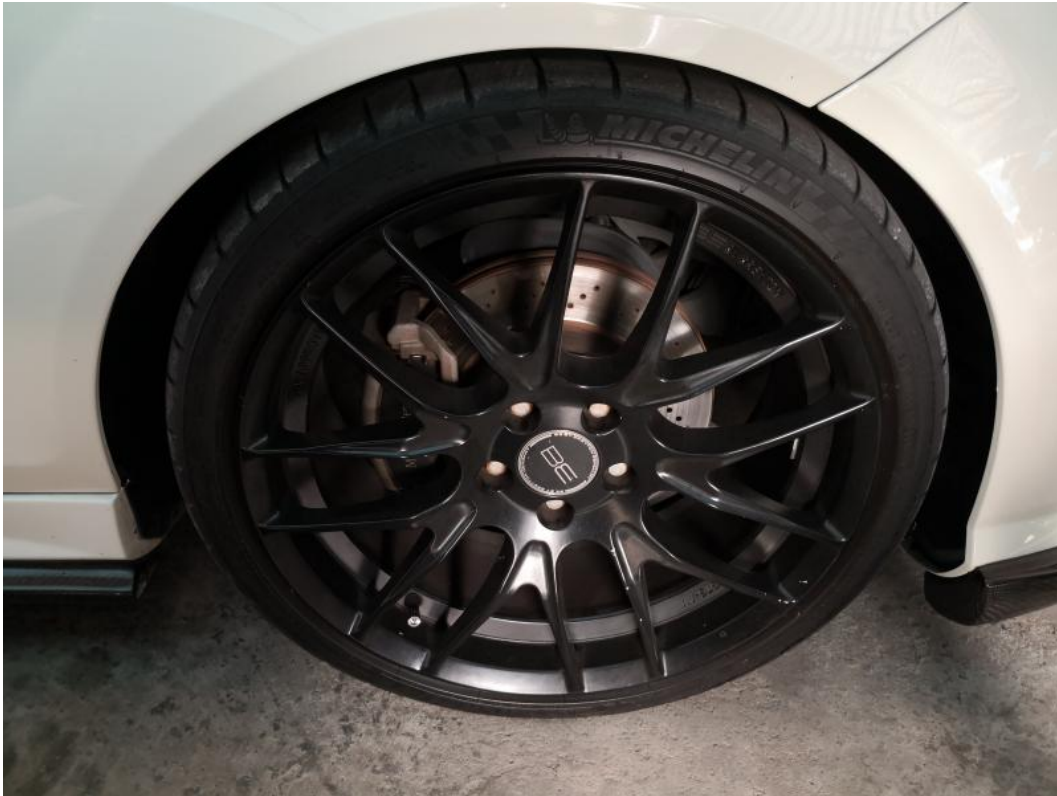
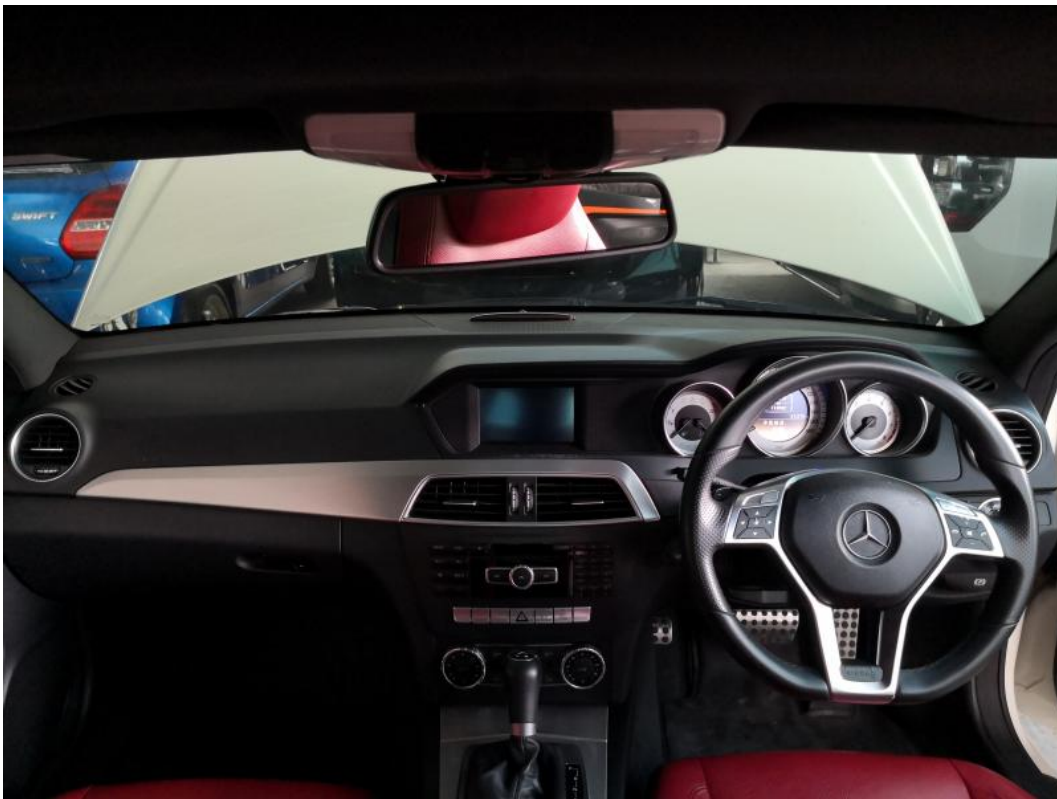
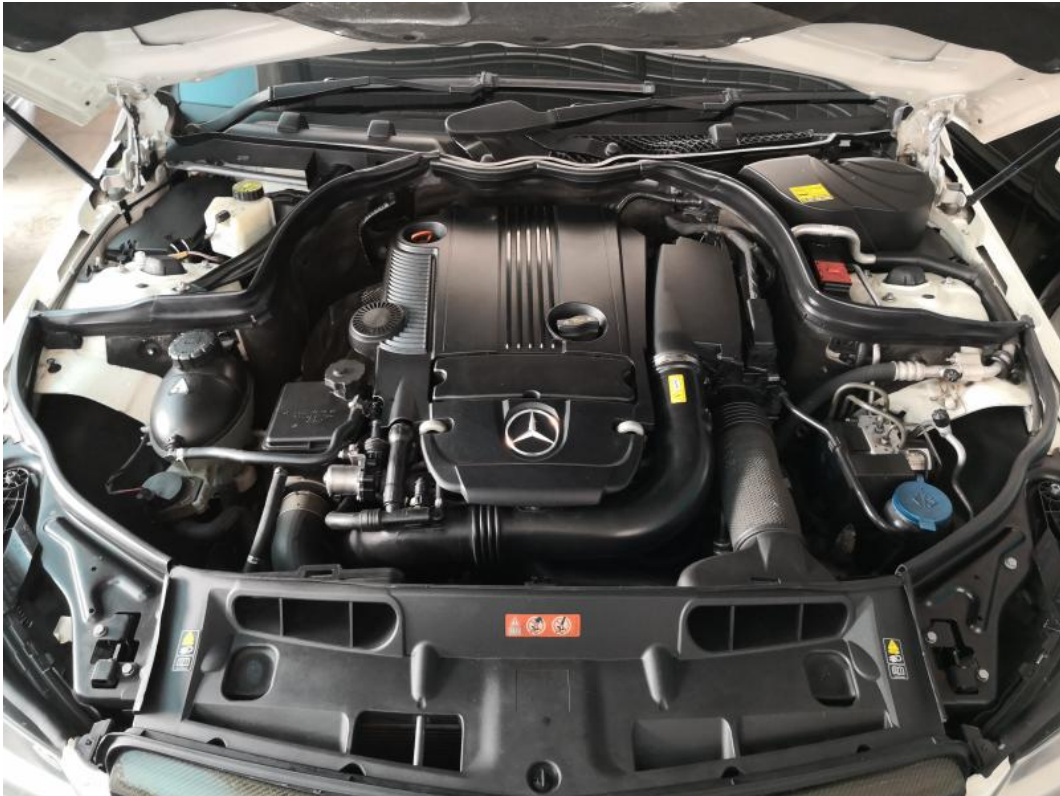
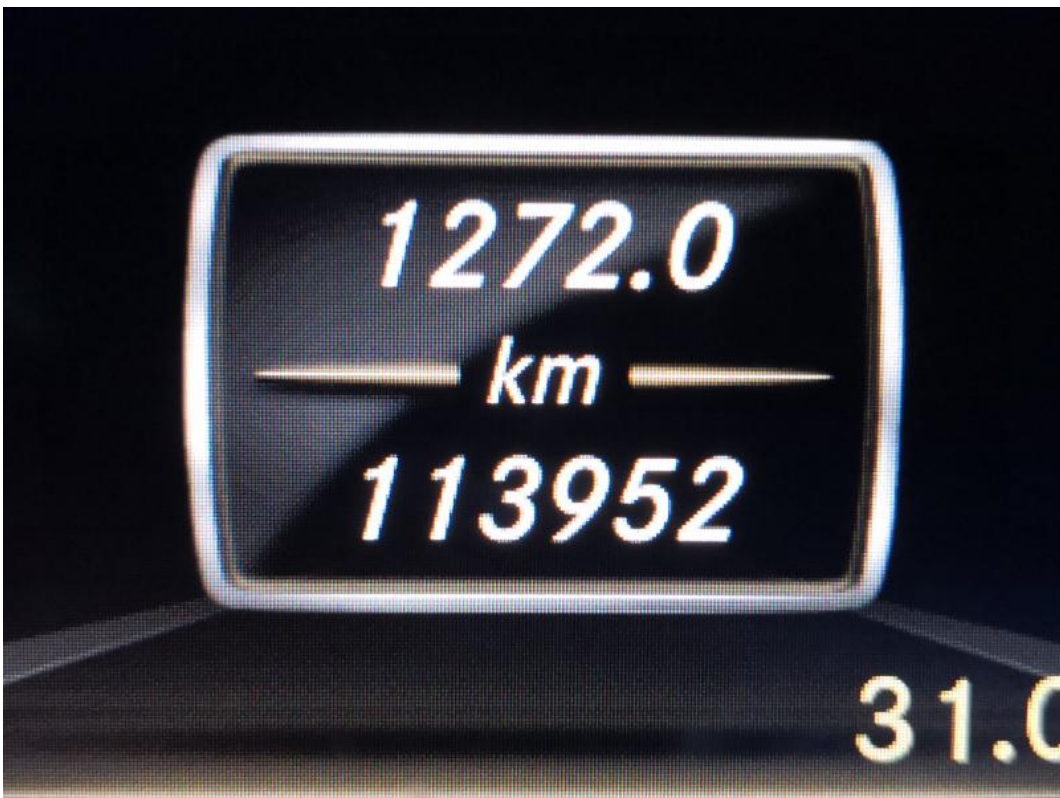
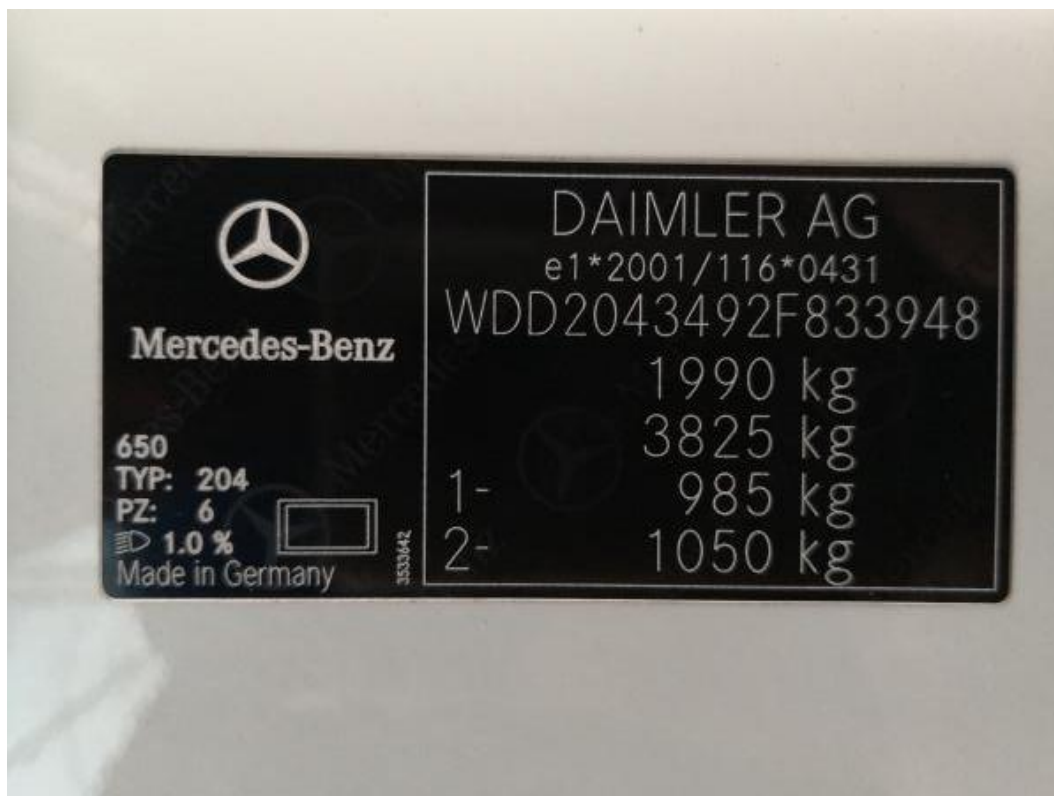
Health Report

System Name	Status
FSCU - Control Unit'Fuel pump'(N118)	OK
ECM - Engine Control Module(ME)	OK
ESM[EWM] - Electronic Selector module(N15/5)	OK
<b>MFK - Multifunction camera(A40/11)</b>	<b>Fault   1</b>
<b>PTS - PARKTRONIC(N62)</b>	<b>Fault   1</b>
EZS - Electronic Ignition lock(N73)	OK
SCM - Steering Column Module	OK
PSD - Panoramic Sliding Sunroof	OK
RevETR_LF - Left Front Reversible Emergency Tensioning Retractor	OK
