# U-Car Grading Report

หนังสือรับรอง โดย GOO INSPECTION

| รุ่น | TOYOTA HILUX | | |
| รุ่นปี | 2015 | เลขไมล์ | 112,556กม. |

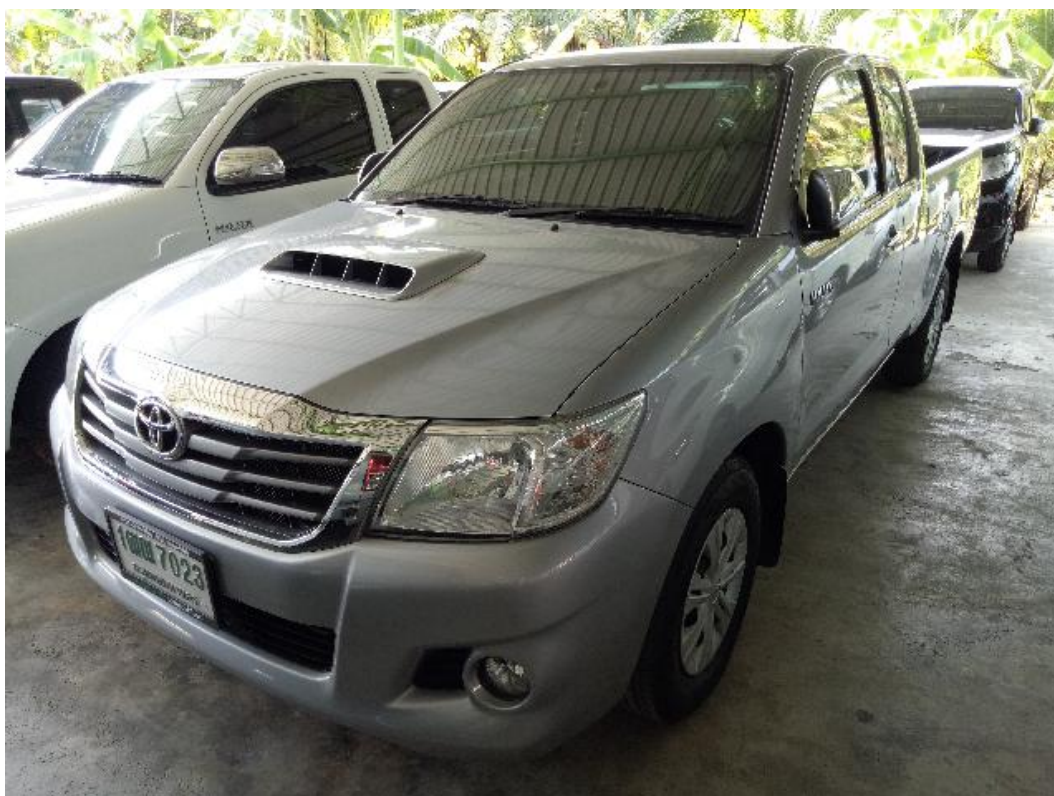
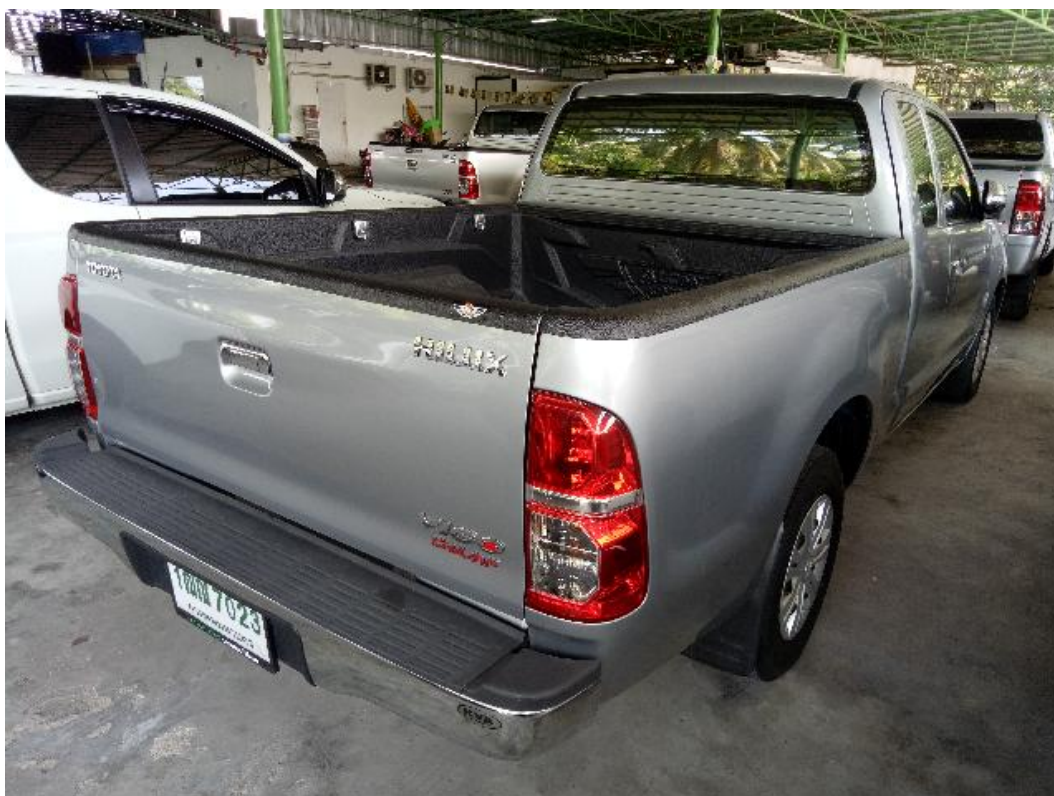
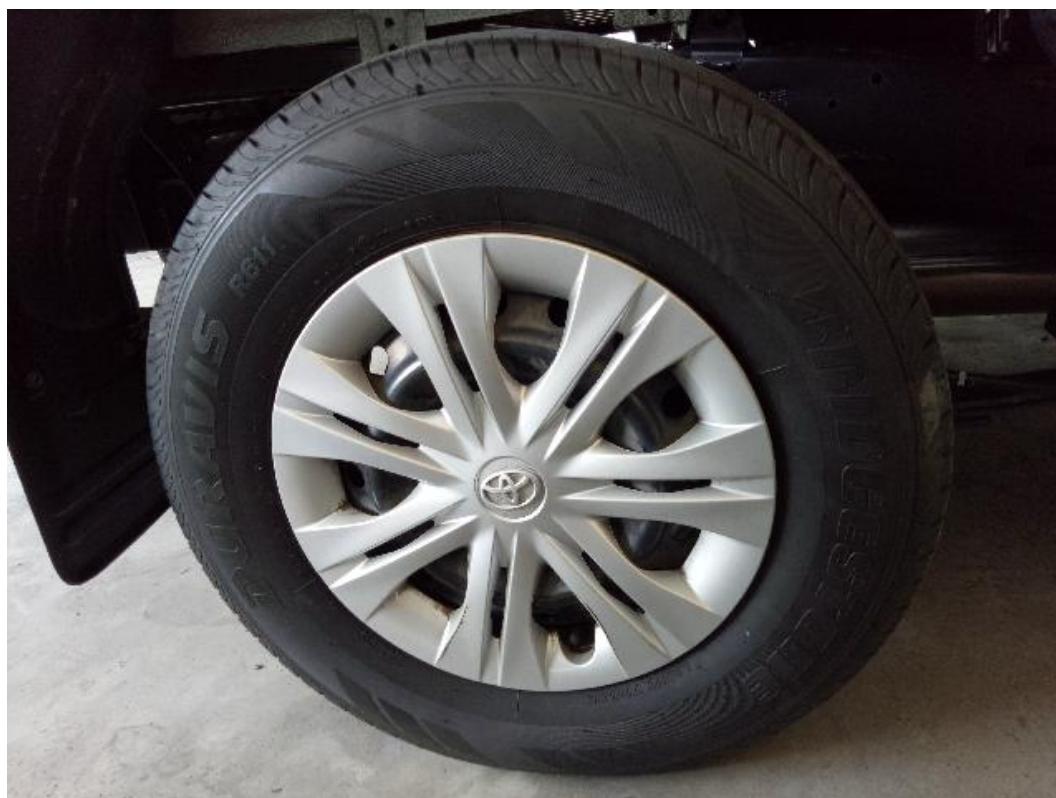
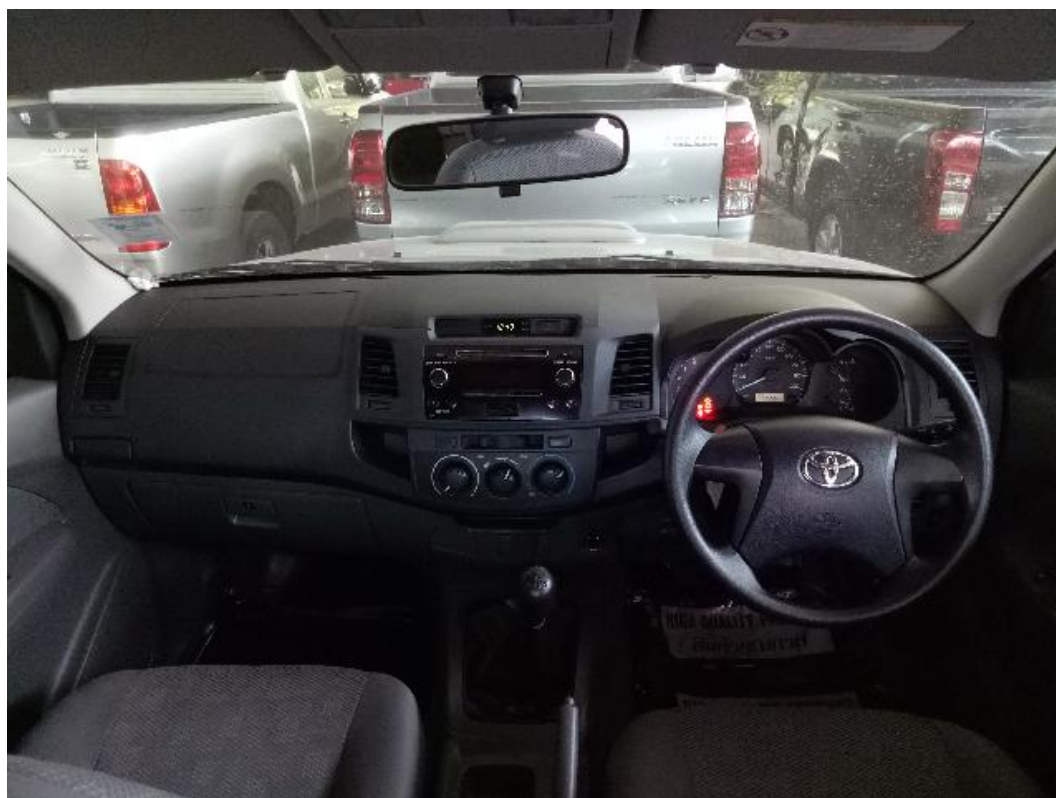
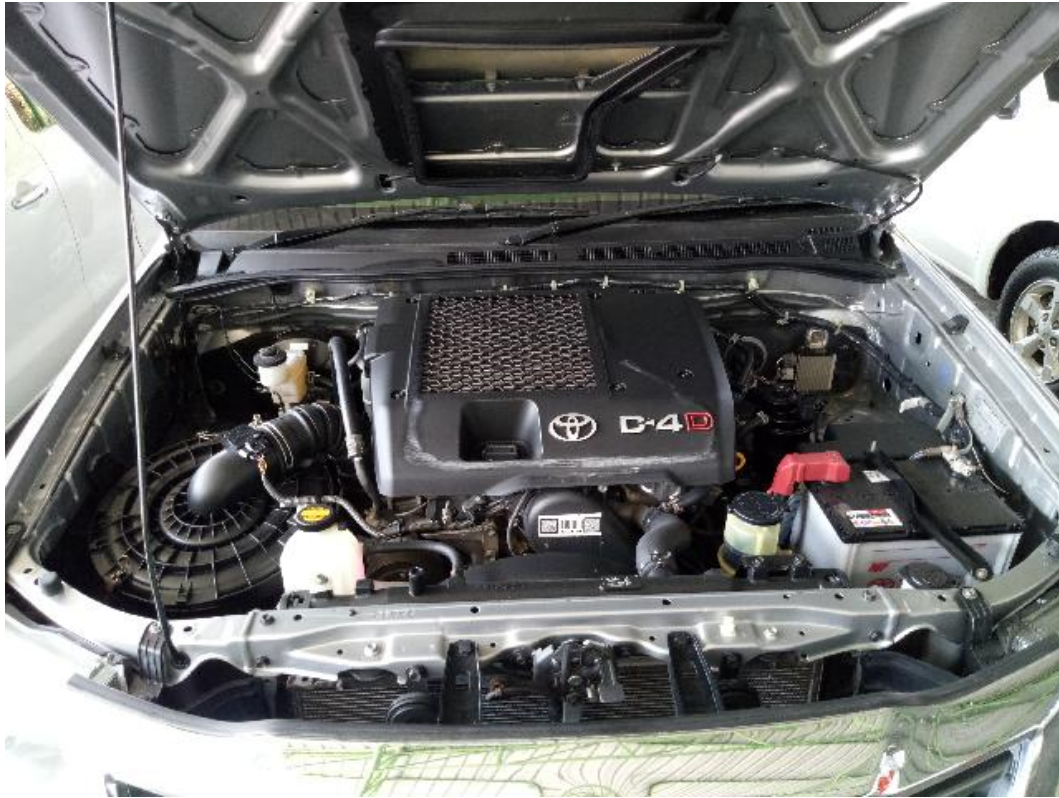
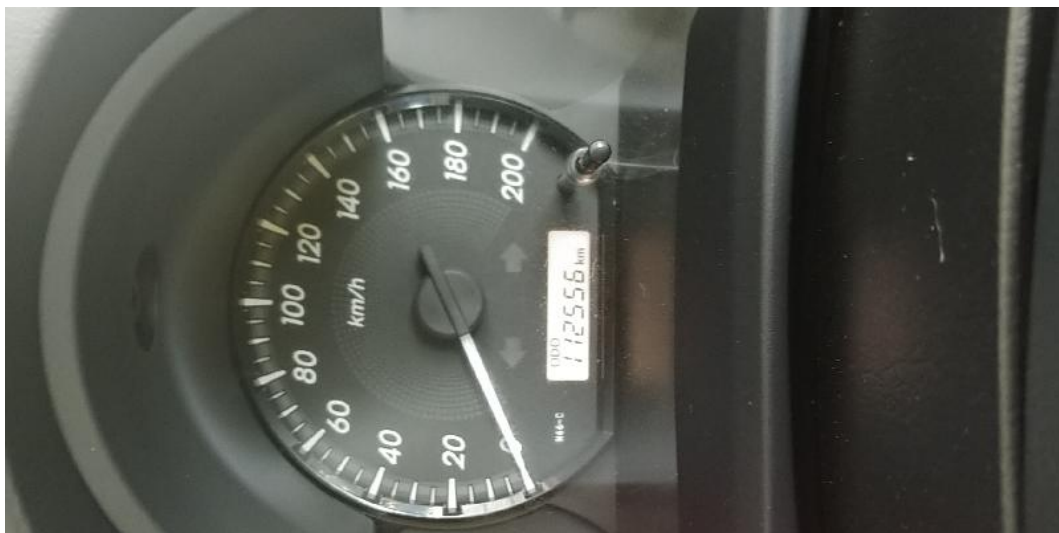
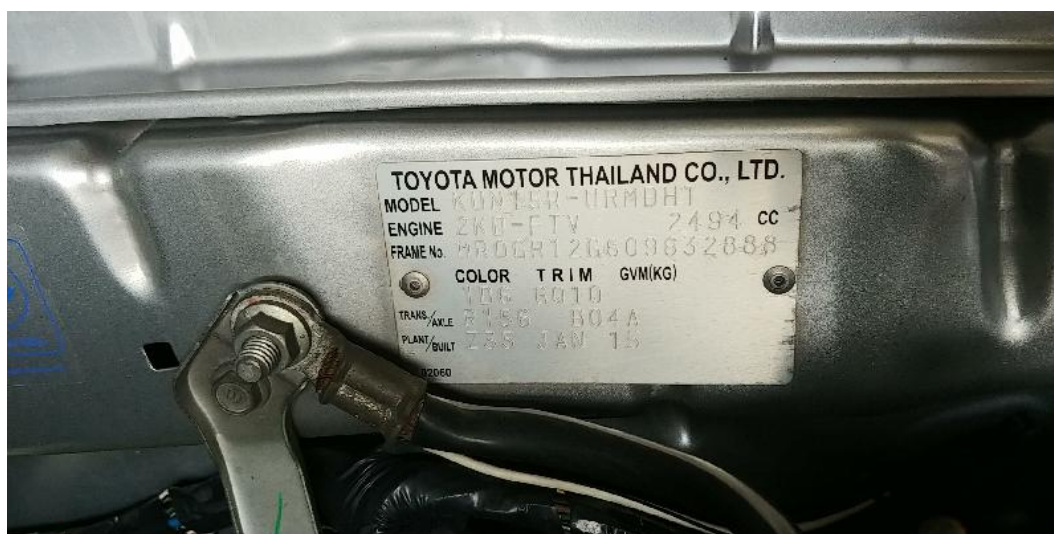
หมายเหตุ ทำสีใหม่ด้วยสีเดิม

[บันทึก]  
ทำสีใหม่ด้วยสีเดิม  
ฝาครอบล้อ รอยแยก, รอยขีดข่วน S

[ภายใต้]  
whole of underneath สนิม บางส่วน

[หน้าต่าง]  
กระจกหน้ารถ หินกระเด็น บางส่วน
