# U-Car Grading Report

หนังสือรับรอง โดย GOO INSPECTION

| รุ่น | ISUZU D-MAX 1.9 | | |

| วันที่ตรวจสอบ | 2024/3/18 |

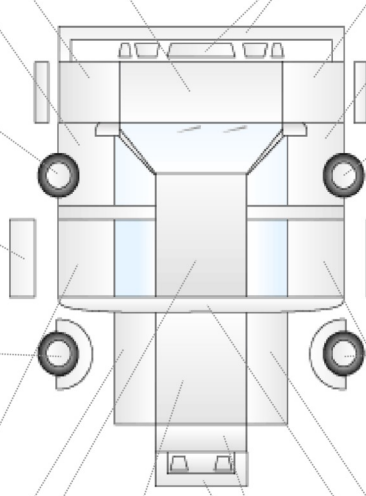
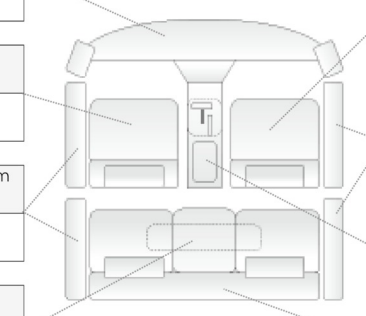
| วันที่ตรวจสอบ | 18 มีนาคม 2567 | วันที่ตรวจสอบอีกครั้ง | |
|---|---|---|---|
| <div>Dashboard</div> <div>★★★★★</div> | <div>Steering wheel</div> <div>★★★★★</div> | <div>ฝาปิดท้าย เปลี่ยน</div><br><div>[บันทึก]</div><br><div>แผงเค็บห้องโดยสาร (ฝั่งขวา) เคาะพ่นสี มี</div><br><br><div>[ภายใน]</div><br><div>ผ้าหลังคา คราบ กลาง</div> | |

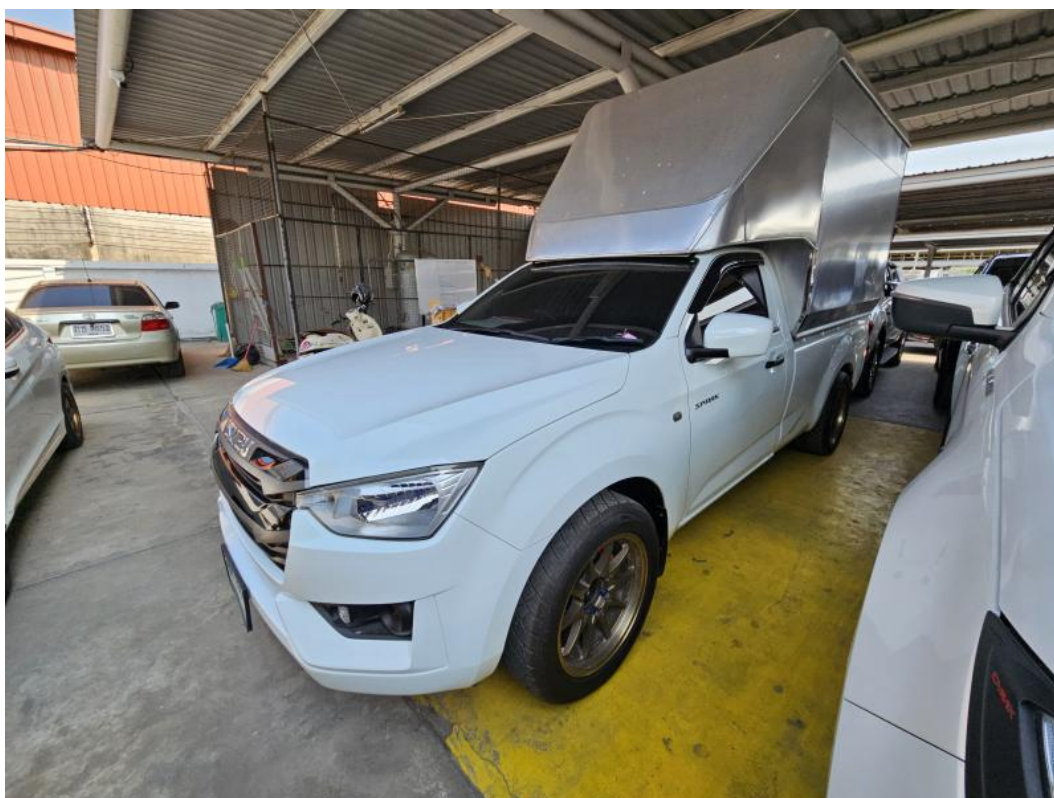
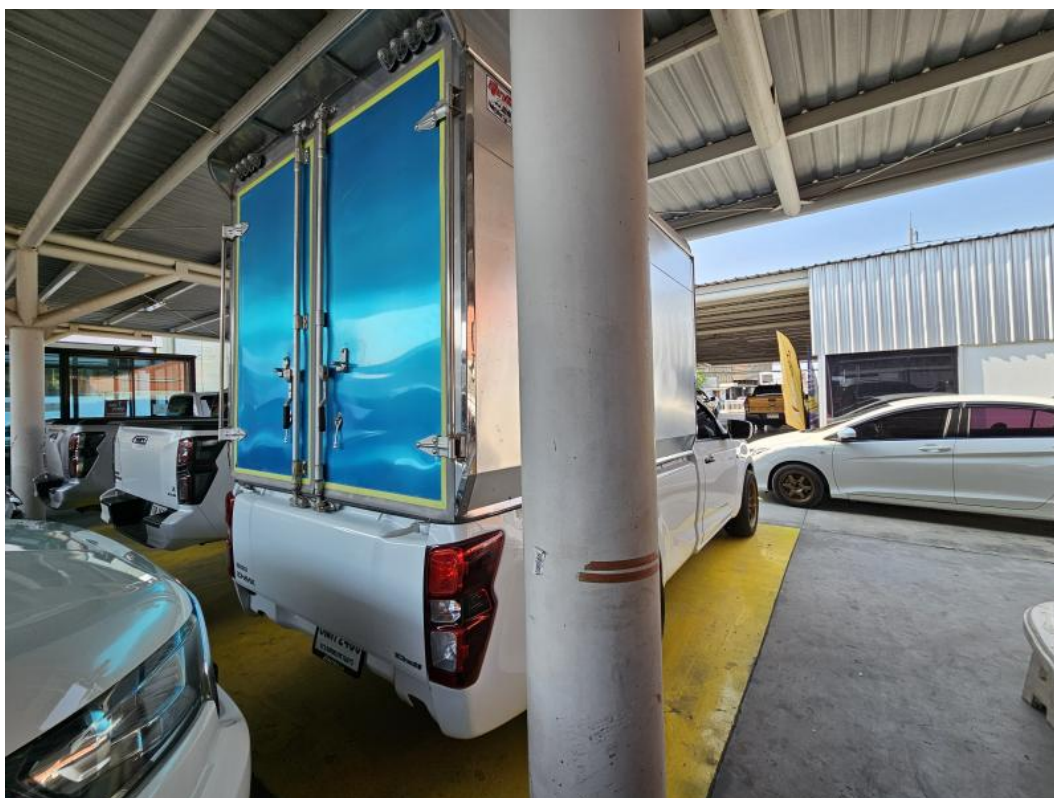
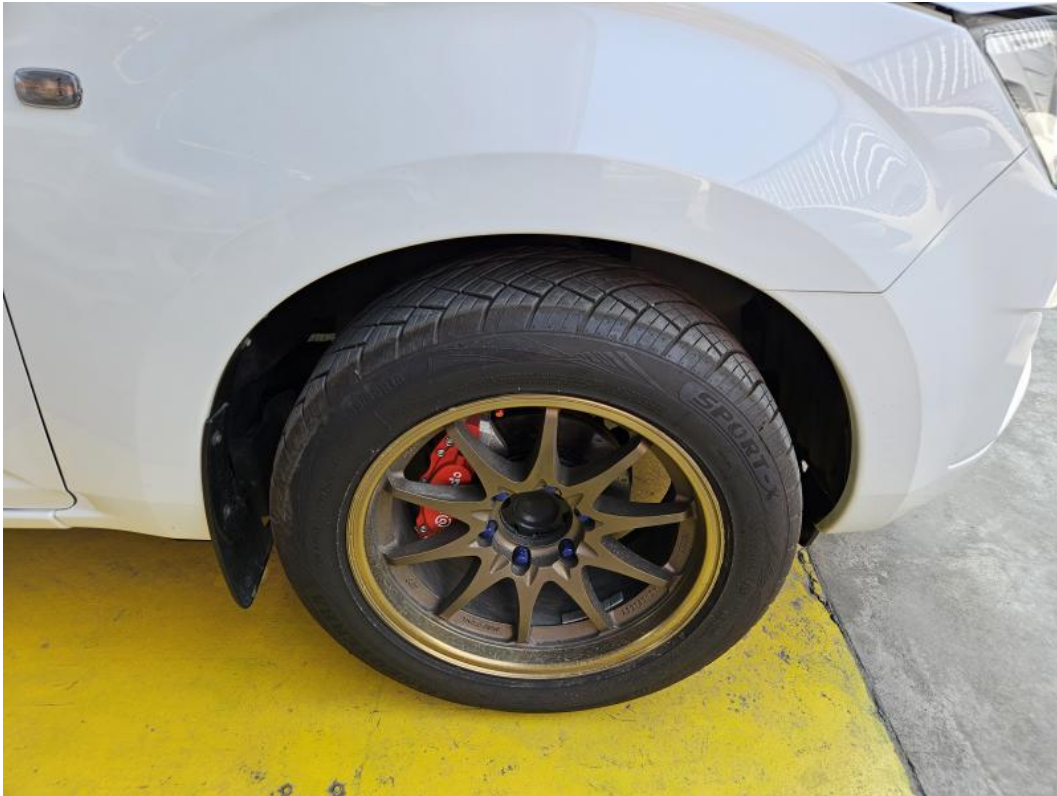
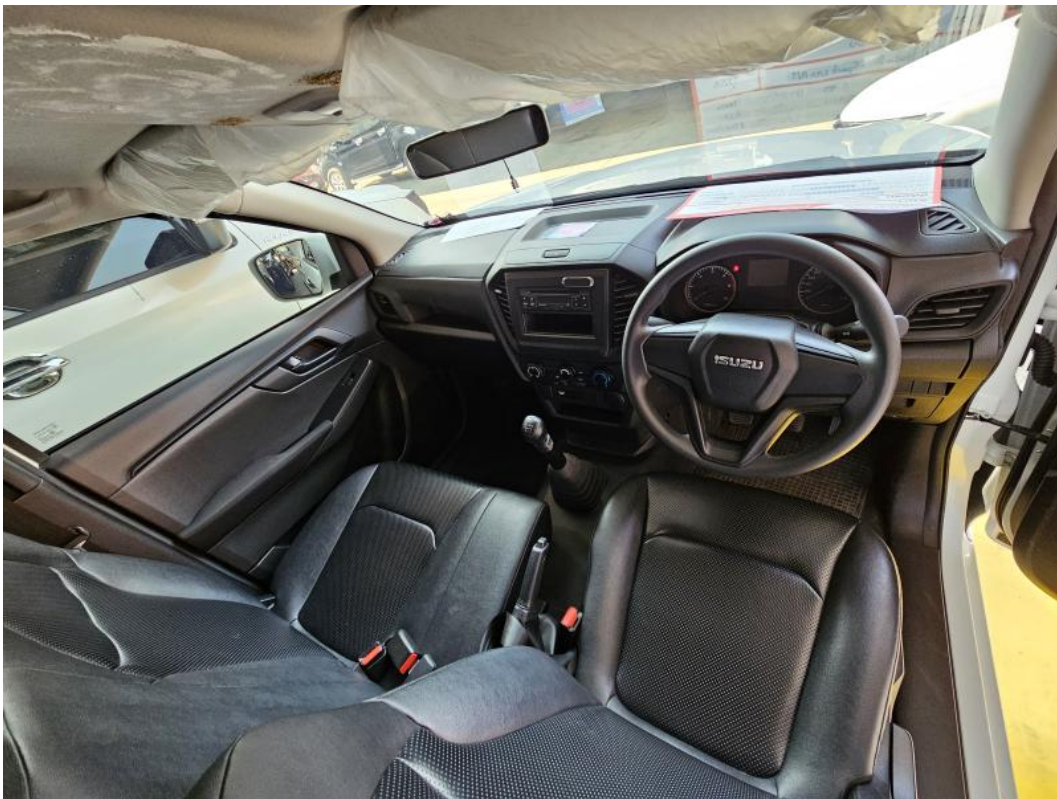
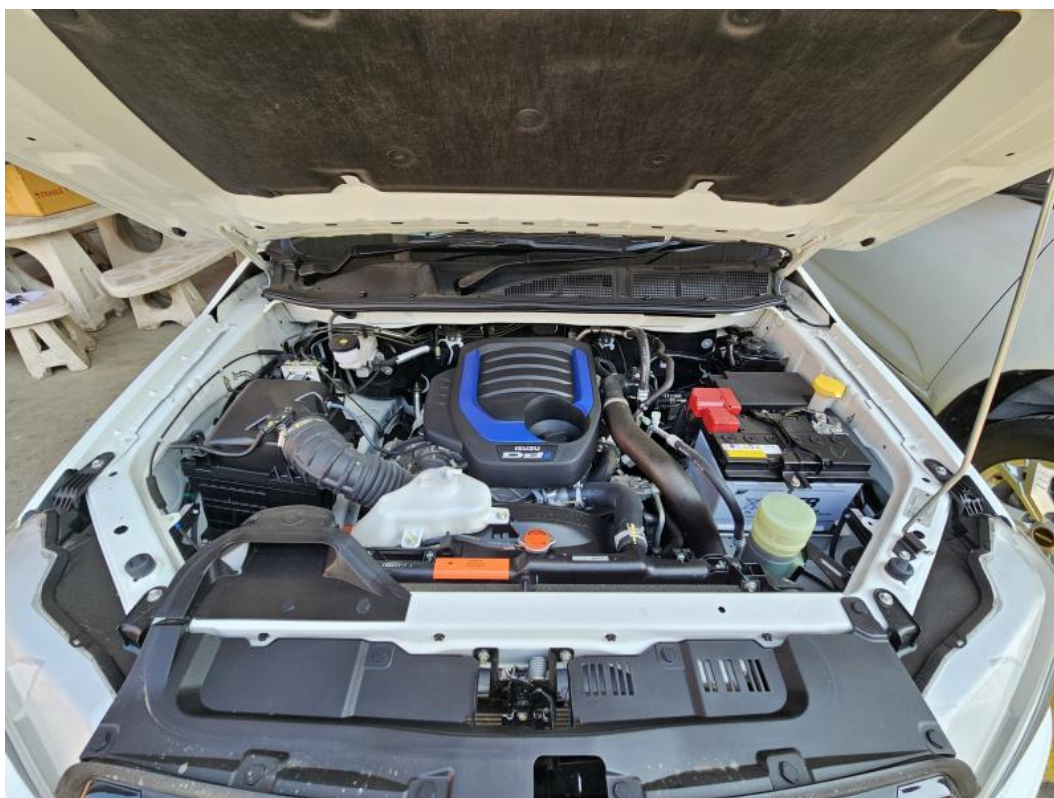
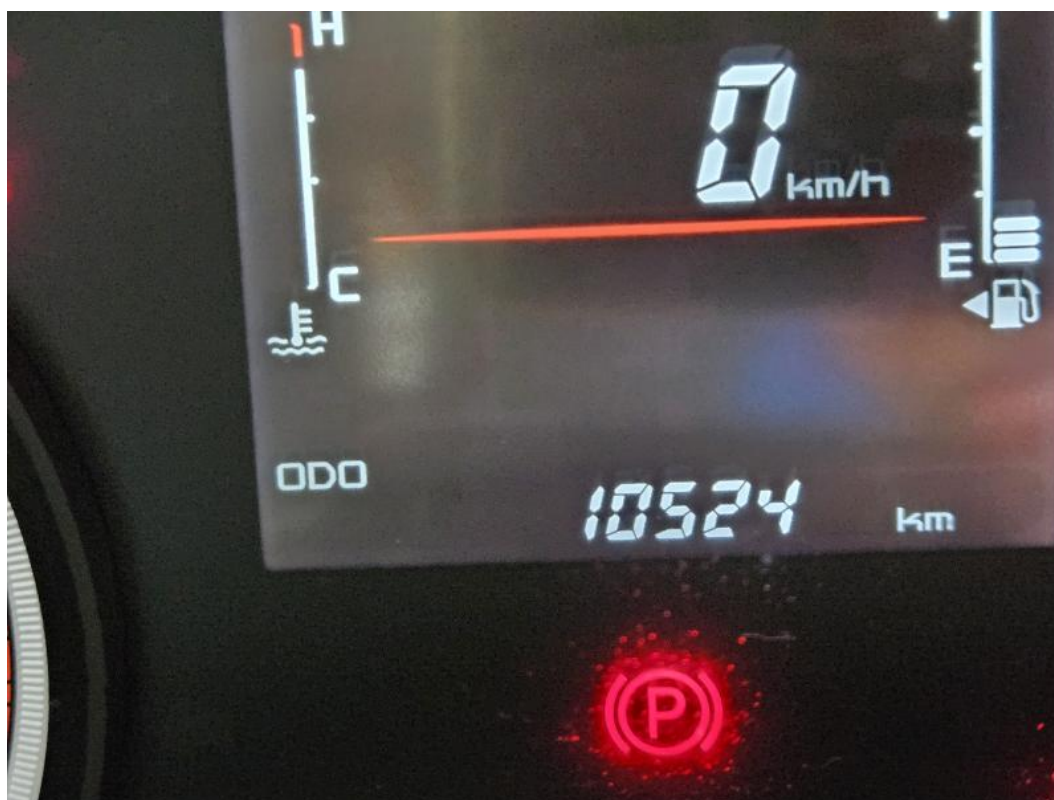
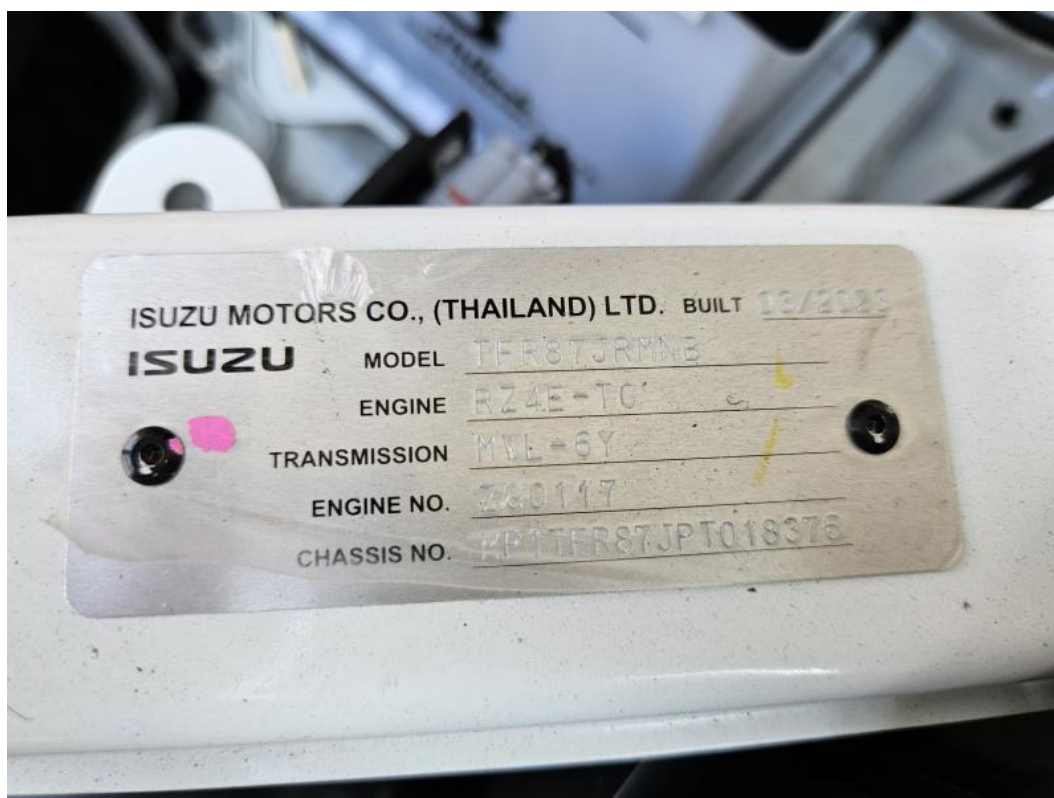
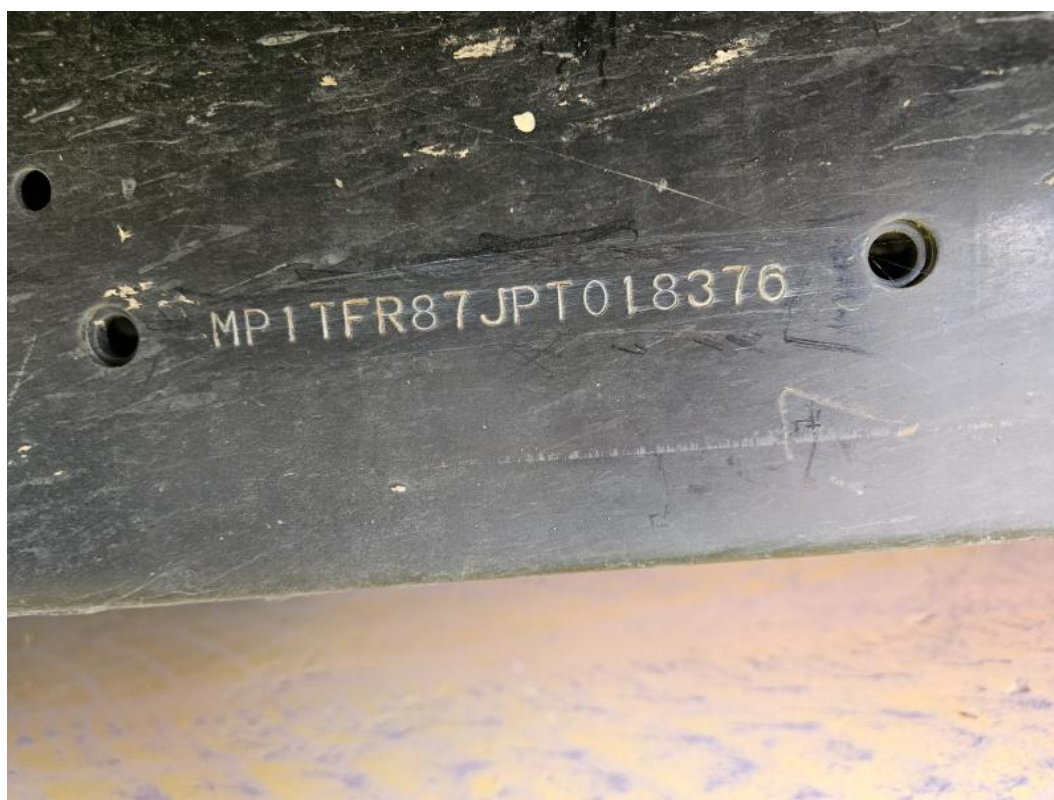
การวินิจฉัย CP 1

การวินิจฉัย CP 2
