U-Car Grading Report

U-car Grading Report

รุ่น	MERCEDES-BENZ E-CLASS E200		
สี	Black		
รุ่นปี	2013	เลขไมล์	93,322กม.
แบบ	เลขตัวถัง	WDD2120346L034244

ภายนอก	★★★★★
ภายใน	★★★★☆
โครงสร้าง	สภาพดีเยี่ยม
เครื่องยนต์	สภาพดี
วันที่ตรวจสอบ	2019/3/15
สาขา	Panda Speed
ที่อยู่

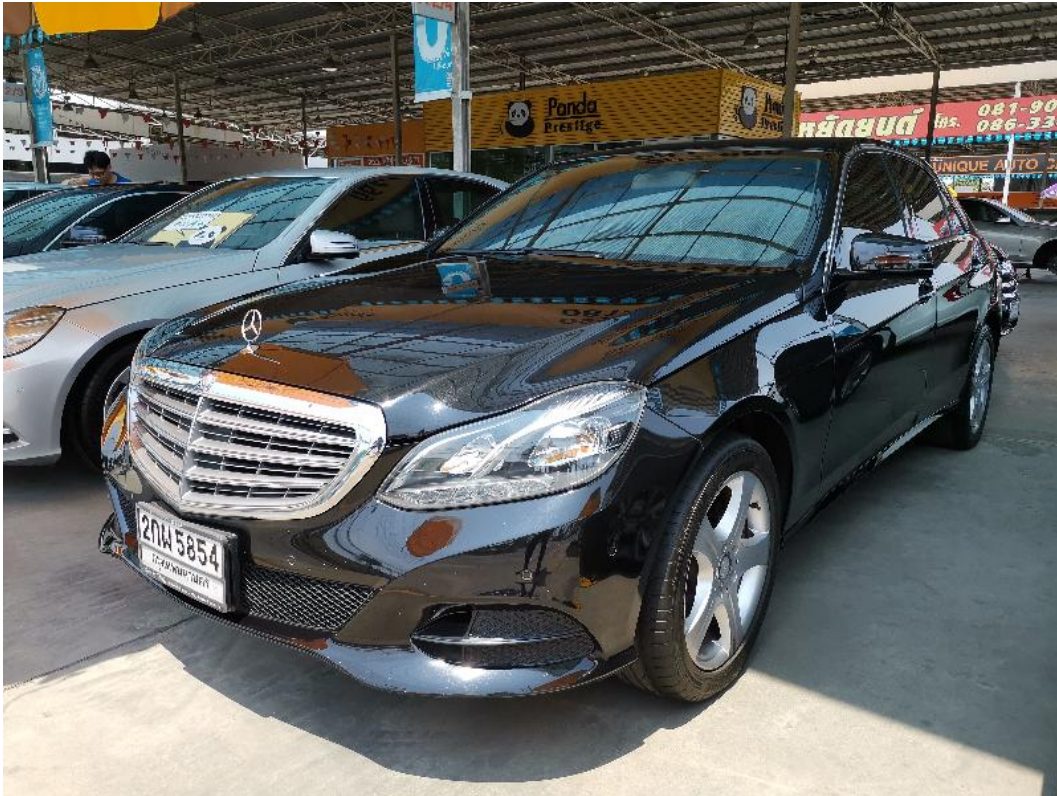
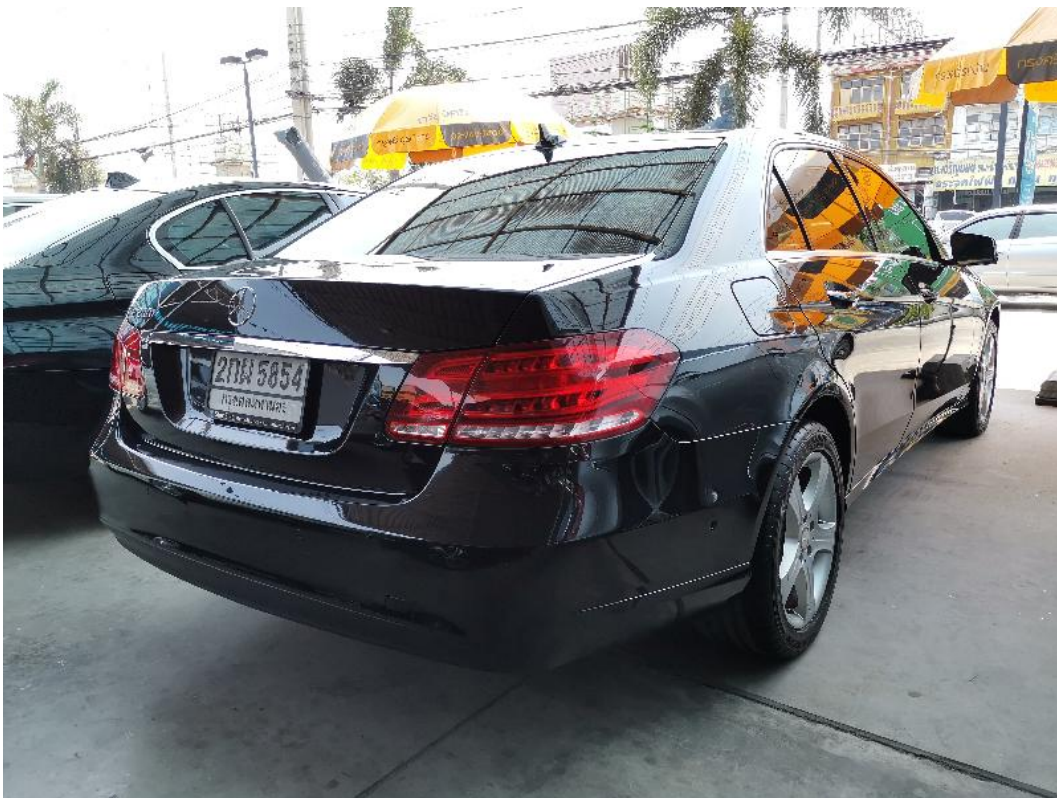
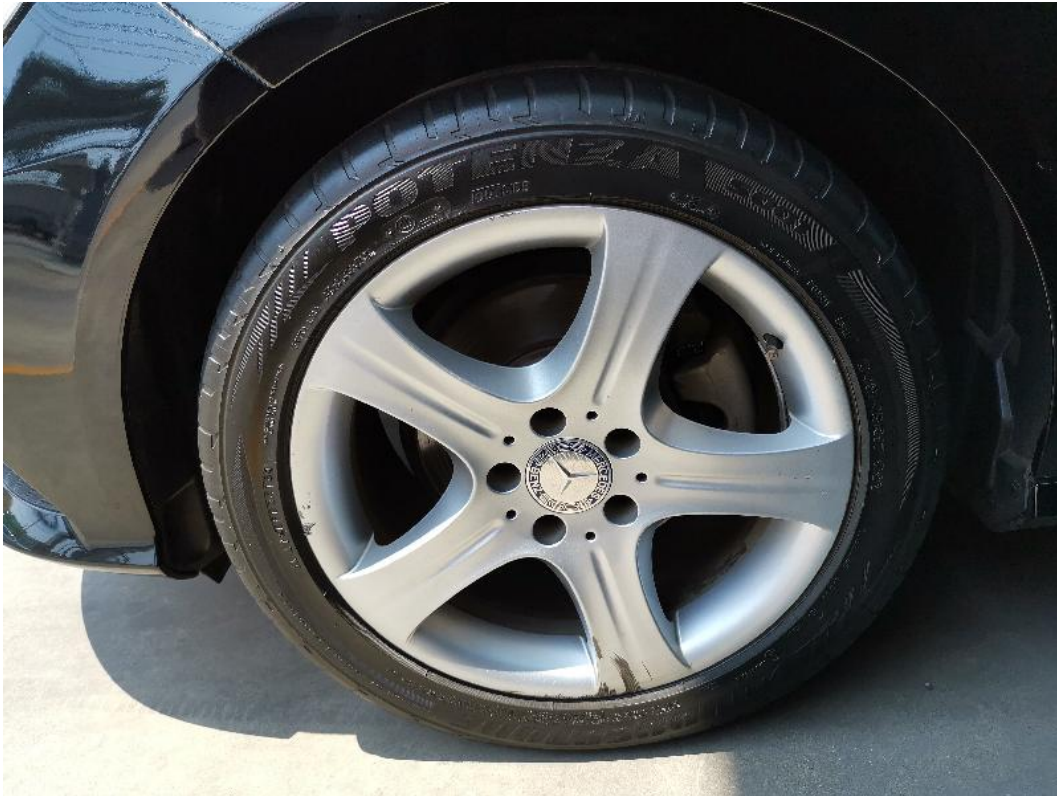
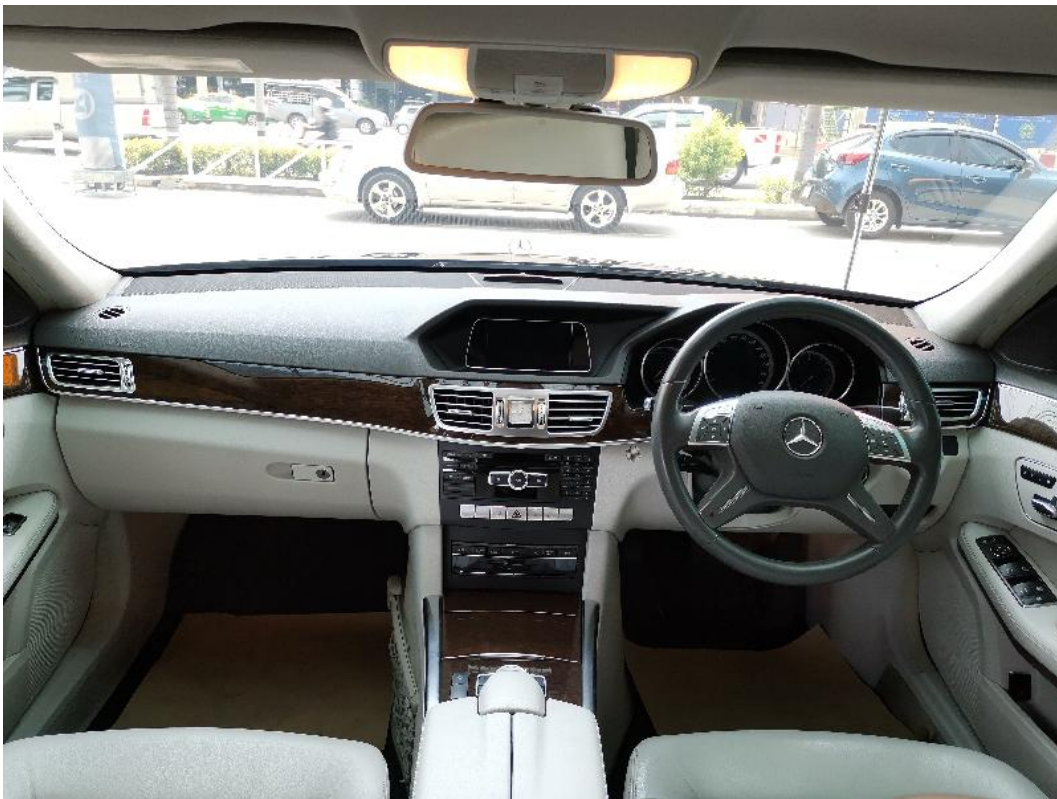
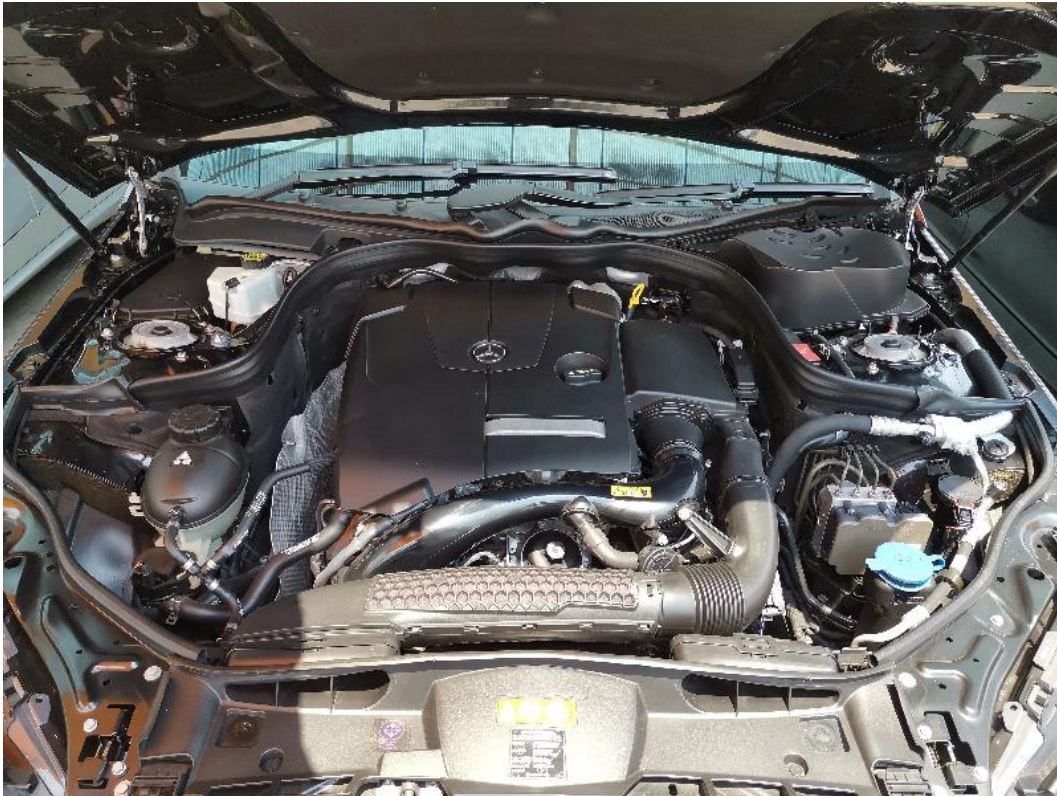
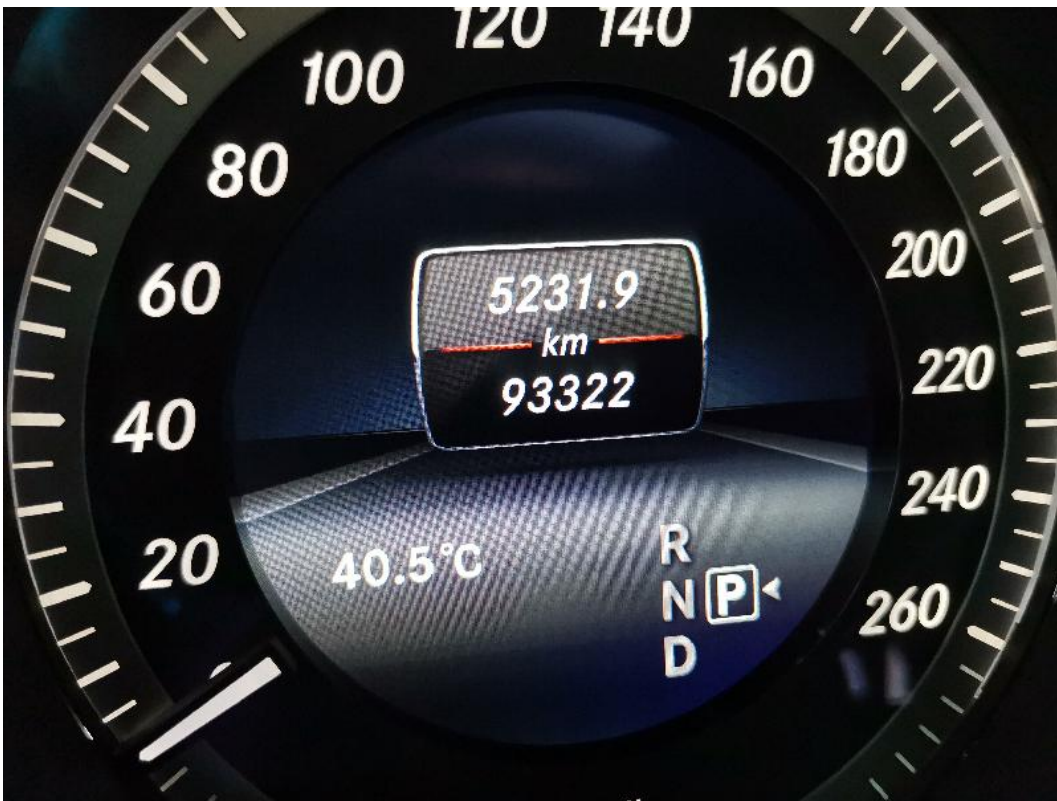
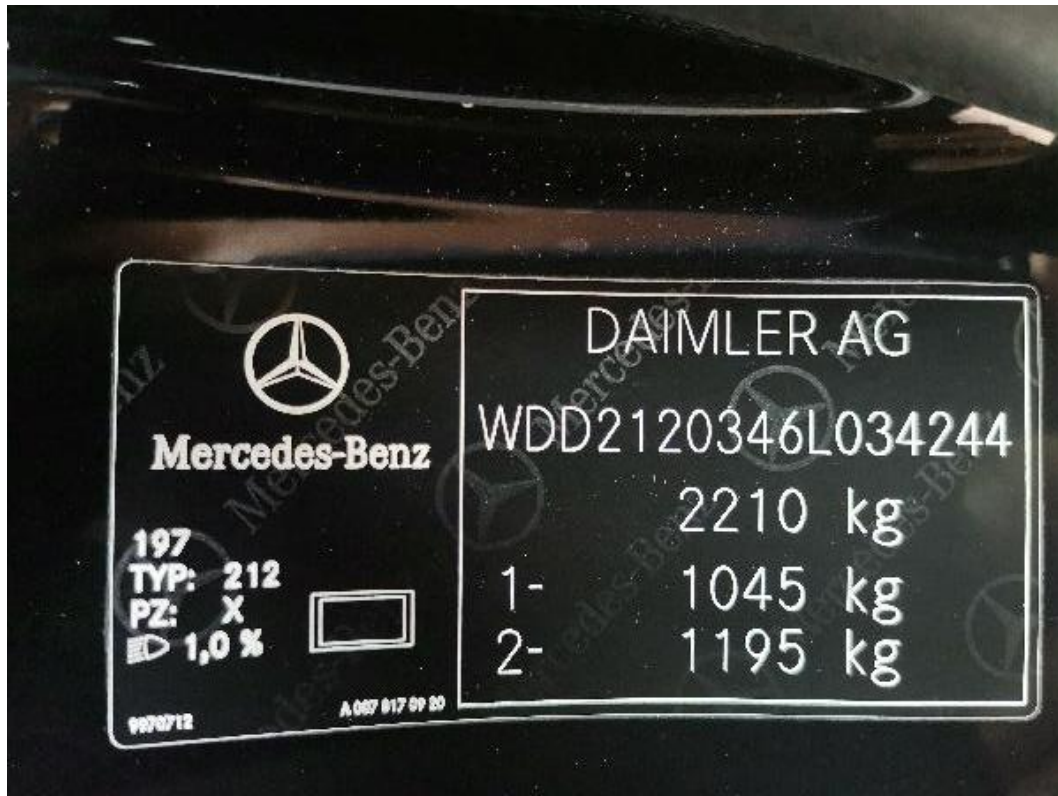
การวินิจฉัย CP 1

System Name	Status
FSCU - Control Unit'Fuel pump'(N118)	OK
ISM - Shift module(A80)	OK
ME - Motor Electronics	OK
TCM - Transmission Control Module	OK
ES - Electronic Power Steering	OK
ESP(R) - Electronic Stability program(N30/4)	OK
PTS - PARKTRONIC(N62)	OK
EZS - Electronic Ignition lock(N73)	OK
SCCM - Steering Column module(N80)	OK
RevETR_LF - Left Front Reversible Emergency Tensioning retractor(A76)	OK

System Name	Status
RevETR_RF - Right Front Reversible Emergency Tensioning retractor(A76/1)	OK
Driver-side SAM - Front Signal Acquisition And Actuation module(N10/1)	OK
Rear SAM - Rear Signal Acquisition And Actuation module(N10/2)	OK
SRS - Supplemental Restraint system(N2/10)	OK
XALWA_L - Left Xenon headlamp(E1n1)	OK
XALWA_R - Right Xenon headlamp(E2n1)	OK
CGW[ZGW] - Central gateway(CGW[ZGW])	OK
COU[ZBE] - Audio/COMAND Operating Unit	OK
ZAN - Audio/COMAND
