U-Car Grading Report

U-car Grading Report

รุ่น	ISUZU D-MAX 2.5 Z Dual cab		
สี	Silver		
รุ่นปี	2013	เลขไมล์	77,615กม.
แบบ	เลขตัวถัง	MP1TFR86JDT040626

ภายนอก	★★★★★
ภายใน	★★★★★
โครงสร้าง	สภาพดีเยี่ยม
เครื่องยนต์	สภาพดี
วันที่ตรวจสอบ	2019/2/5
สาขา	THE EXCLUSIVE MOTORS
ที่อยู่

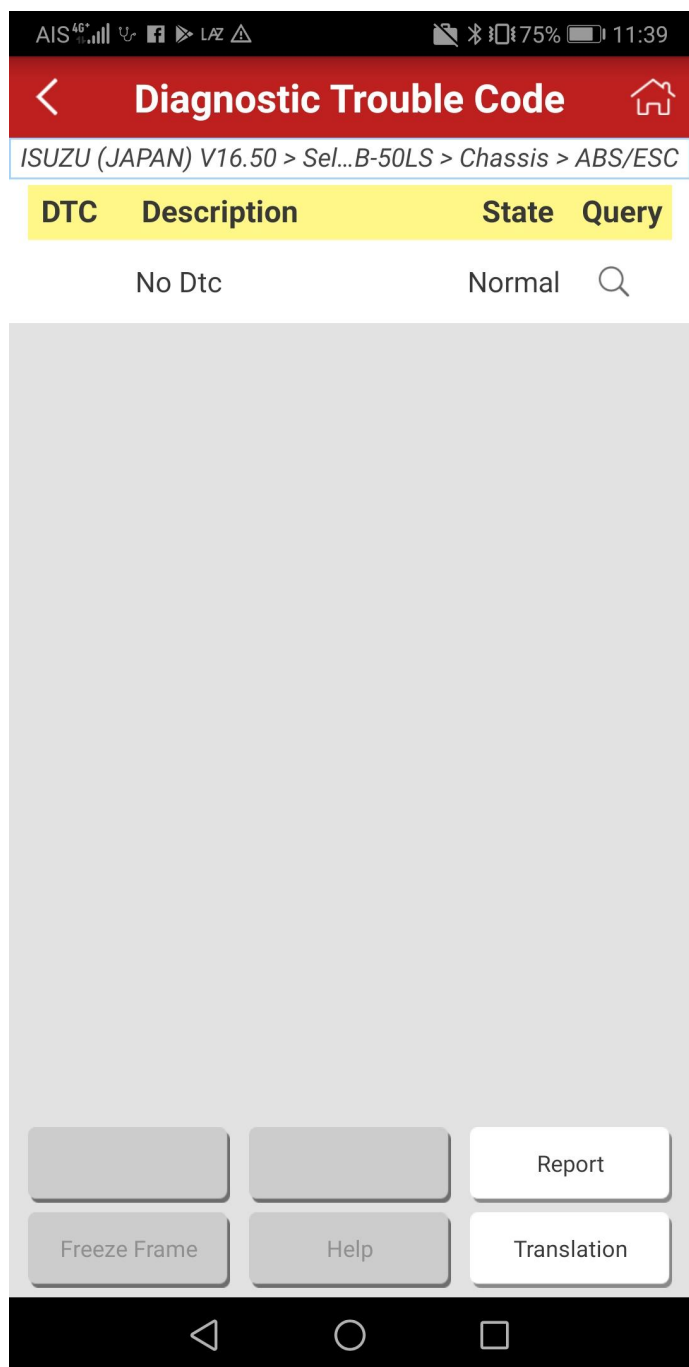
การวินิจฉัย CP 2

The screenshot shows a mobile application interface for diagnostic trouble codes. At the top, there is a status bar with signal strength, Wi-Fi, and battery icons, and the time 11:39. Below the status bar is a red header with a back arrow, the text "Diagnostic Trouble Code", and a home icon. Underneath the header is a breadcrumb trail: "ISUZU (JAPAN) V16.50 > Sel...B-50LS > Chassis > ABS/ESC". A yellow table header contains the columns "DTC", "Description", "State", and "Query". Below the header, the text "No Dtc" is displayed under "DTC" and "Normal" under "State", with a magnifying glass icon under "Query". The main content area is a large grey rectangle. At the bottom, there are five buttons: "Freeze Frame", "Help", "Report", and "Translation".

ISUZU (JAPAN) V16.50 > Sel...B-50LS > Chassis > ABS/ESC

DTC	Description	State	Query
No Dtc		Normal	🔍
