# U-Car Grading Report

# U-car Grading Report

รุ่น	ISUZU DMAX 2.5 SPACE CAB		
สี	Silver	หมายเลขทะเบียน (Plate number)	1ฒค8627
รุ่นปี	2013	เลขไมล์	157,049กม.
แบบ	เลขตัวถัง	MP1TFR86JET002292	
หมายเหตุ	ทำสีใหม่ด้วยสีเดิม

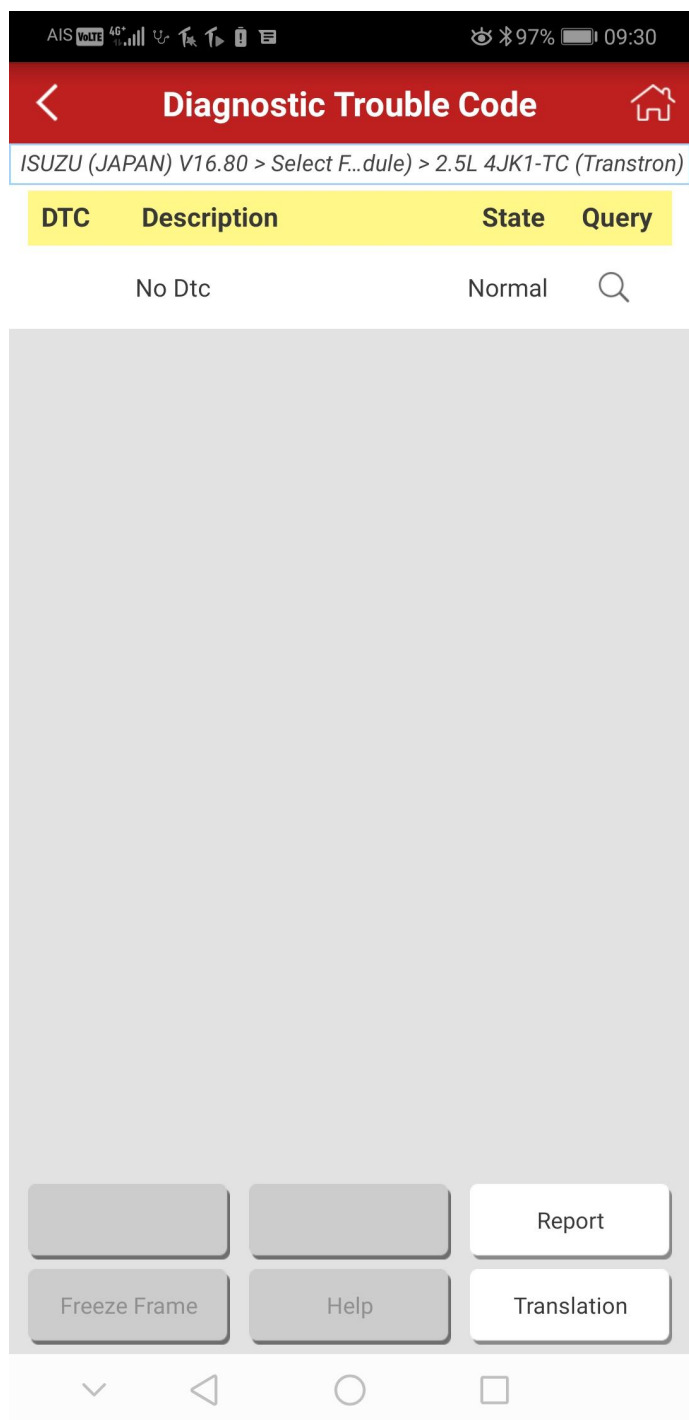
การวินิจฉัย CP 2

The screenshot shows a mobile application interface for diagnostic trouble codes. At the top, the status bar displays 'AIS VoLTE 4G+', signal strength, battery at 97%, and time 09:30. The app title is 'Diagnostic Trouble Code' with a back arrow and a home icon. Below the title, the vehicle information is 'ISUZU (JAPAN) V16.80 > Select F...dule > 2.5L 4JK1-TC (Transtron)'. A table with columns 'DTC', 'Description', 'State', and 'Query' is shown, containing one row: 'No Dtc', 'Normal', and a search icon. At the bottom, there are five buttons: 'Freeze Frame', 'Help', 'Report', and 'Translation'.

DTC	Description	State	Query
No Dtc		Normal	🔍
