U-Car Grading Report

รายงานผลการตรวจเช็คสภาพรถยนต์
ภายใต้การดูแลของสมาคมการประเมินสภาพรถยนต์ประเทศไทย

รุ่น	TOYOTA VENTURY G		
สี	White	หมายเลขทะเบียน (Plate number)	ฮร1124
รุ่นปี	2014	เลขไมล์	125,286กม.
แบบ	เลขตัวถัง	JTFRX13P208040350

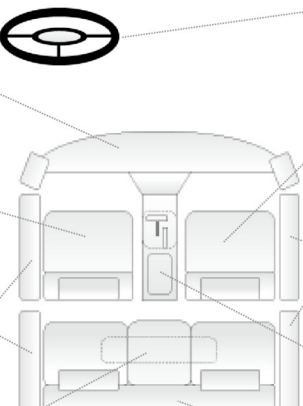
Dashboard ★★★★★		Steering wheel ★★★★★	
Front left seat ★★★★★		Front right seat ★★★★★	
Front and back left door trim ★★★★★		Front and back right door trim ★★★★★	
Rear seat ★★★★★		Console ★★★★★	
		Luggage room ★★★★★

[ภายใน]
การขับซี รอยย่น,รอยขีดข่วน มี
ตกแดงอื่นๆ รอยขีดข่วน บางส่วน
Headliner รอยย่น SS

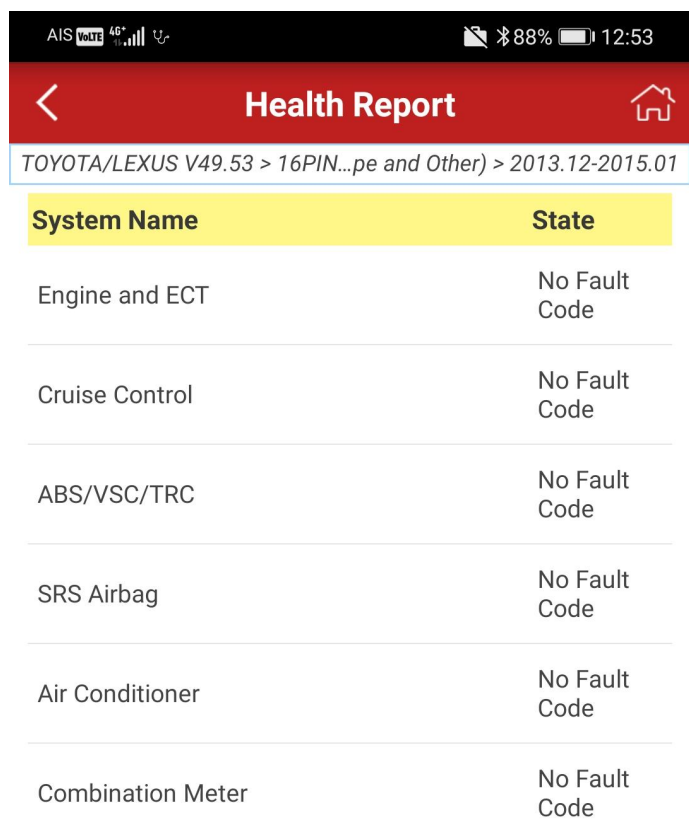
การวินิจฉัย CP 1

The screenshot shows a mobile application interface for a vehicle health report. At the top, there is a status bar with 'AIS VoLTE 4G+', signal strength, 88% battery, and the time 12:53. Below the status bar is a red header with a back arrow, the title 'Health Report', and a home icon. Underneath the header is a breadcrumb trail: 'TOYOTA/LEXUS V49.53 > 16PIN...pe and Other) > 2013.12-2015.01'. The main content is a table with two columns: 'System Name' and 'State'. The table lists several vehicle systems, all of which are in a 'No Fault Code' state.

System Name	State
Engine and ECT	No Fault Code
Cruise Control	No Fault Code
ABS/VSC/TRC	No Fault Code
SRS Airbag	No Fault Code
Air Conditioner	No Fault Code
Combination Meter	No Fault Code
