U-Car Grading Report

รายงานผลการตรวจเช็คสภาพรถยนต์
ภายใต้การดูแลของสมาคมการประเมินสภาพรถยนต์ประเทศไทย

รุ่น	HONDA SPADA 2.0 SPADA STEP WGN		
สี	White	หมายเลขทะเบียน (Plate number)	3กจ7990
รุ่นปี	2010	เลขไมล์	152,160กม.
แบบ	เลขตัวถัง	RK51014894	
หมายเหตุ	ทำสีใหม่ด้วยสีเดิม

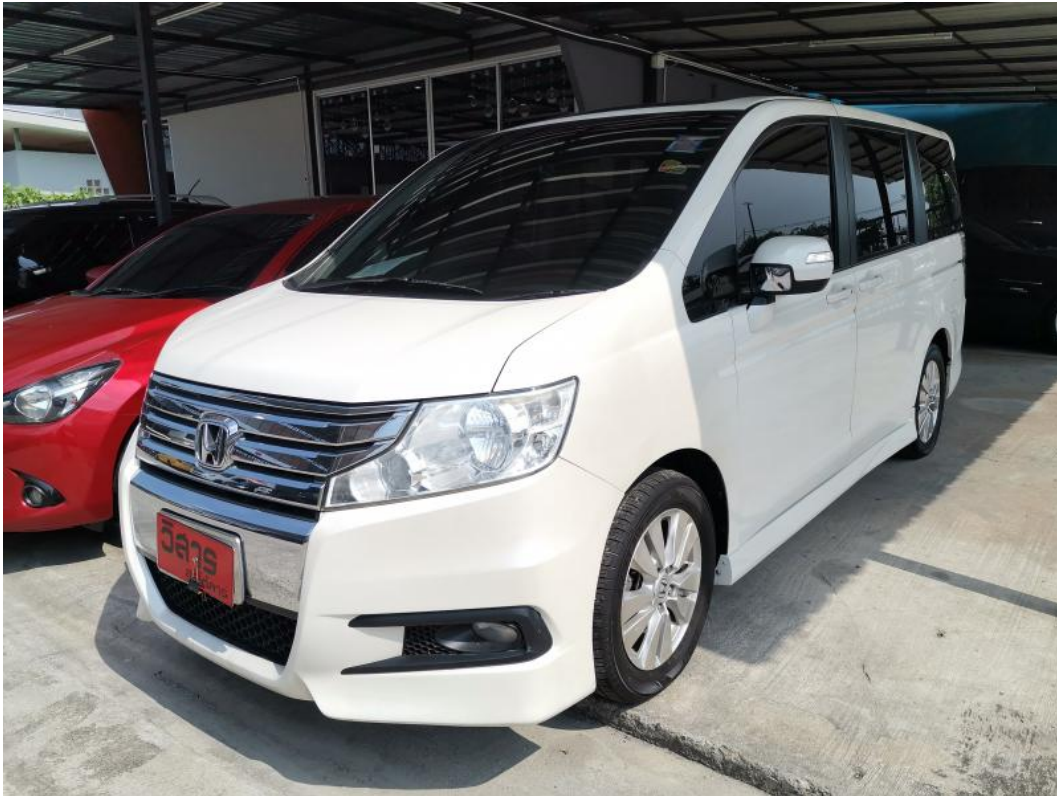
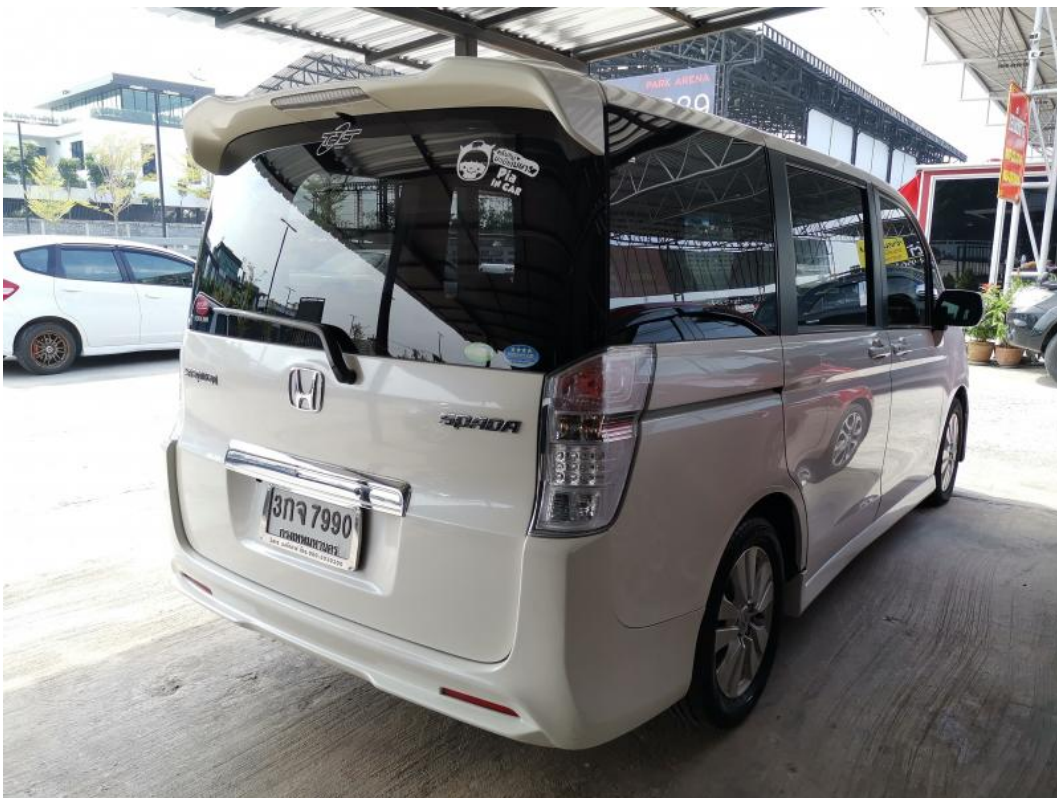
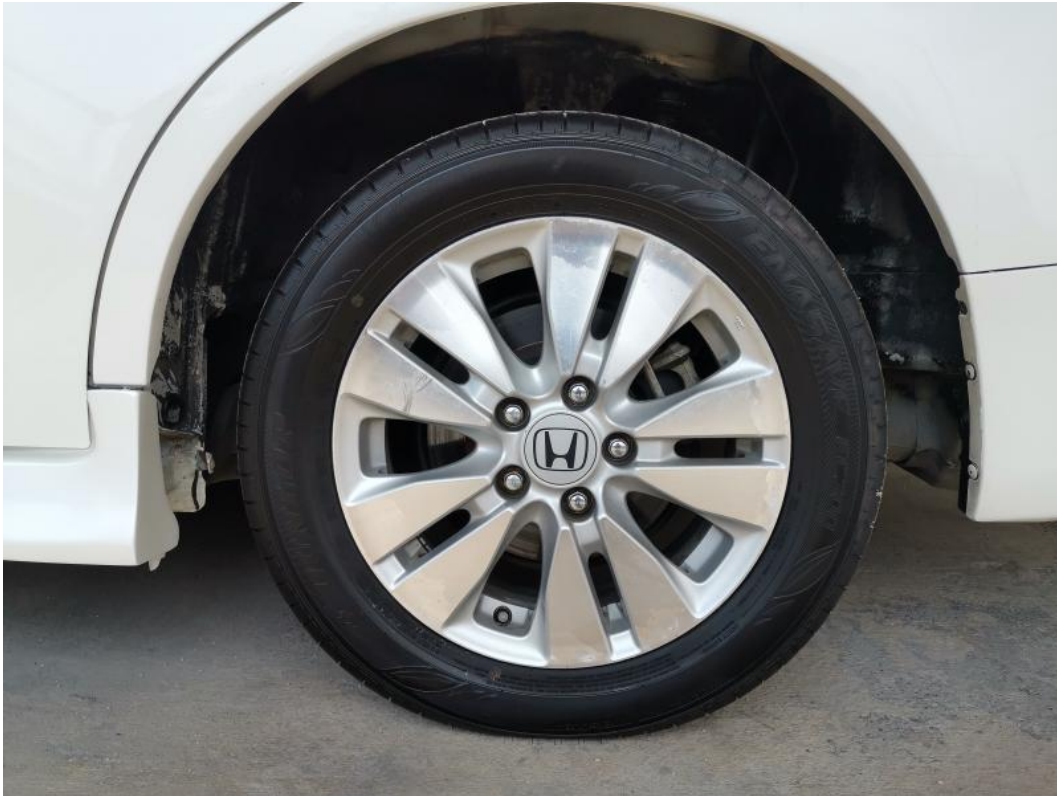
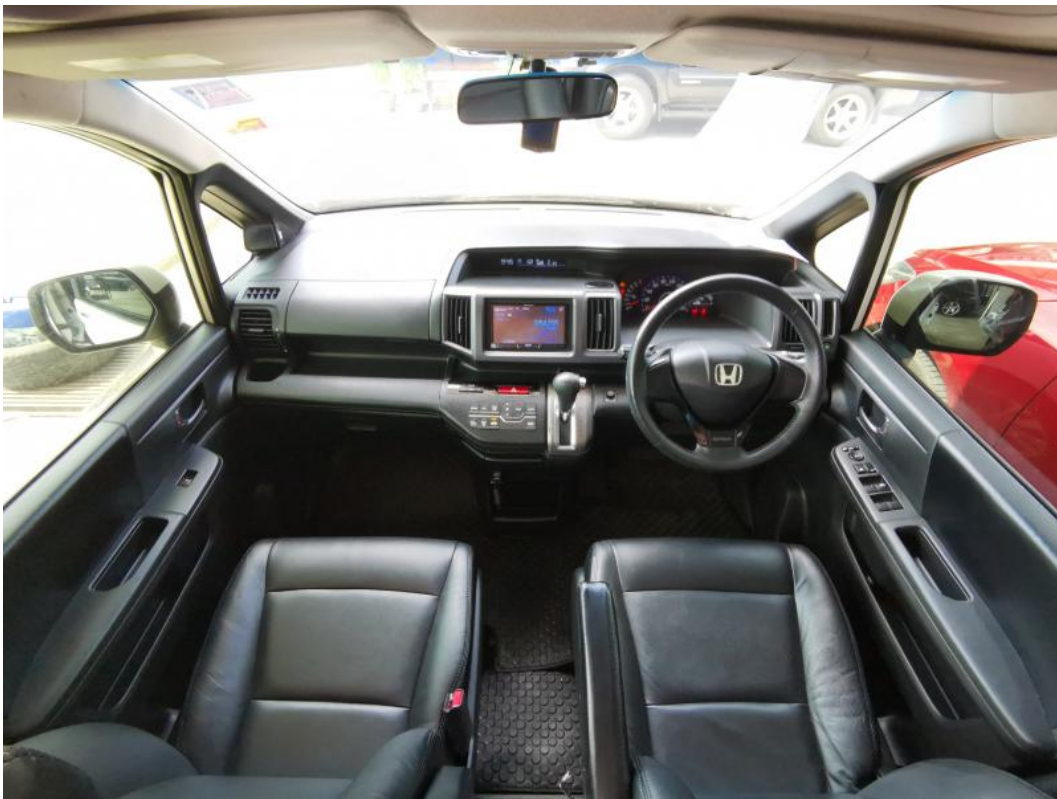
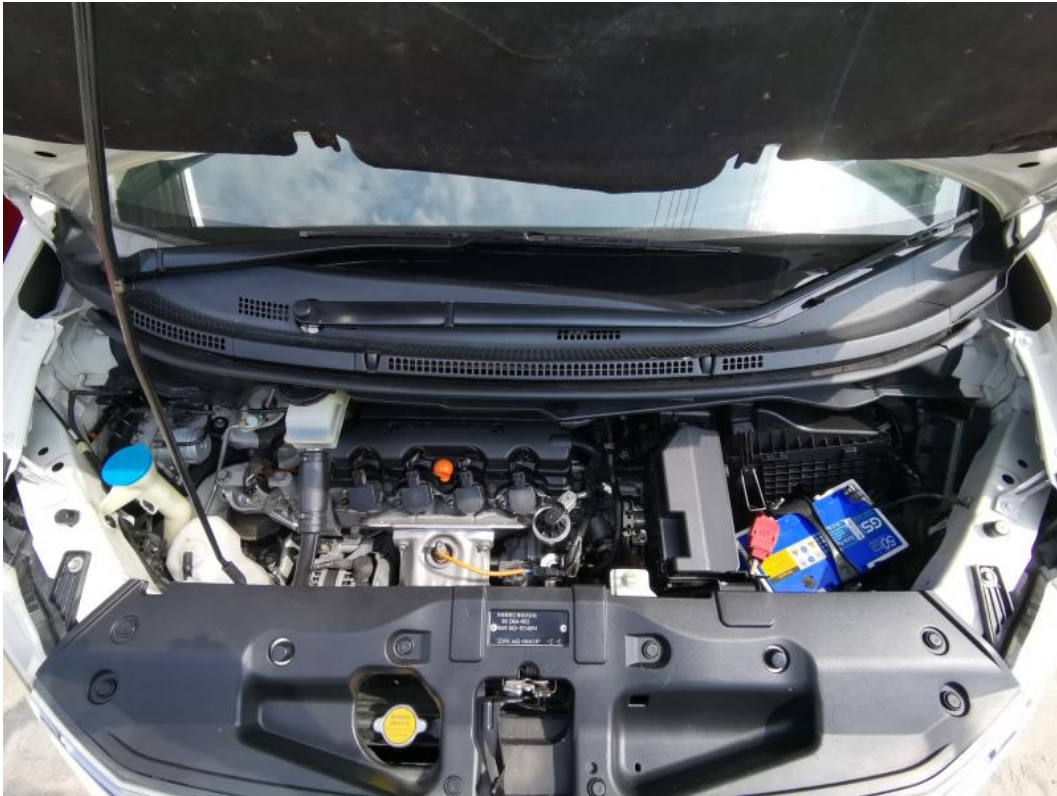
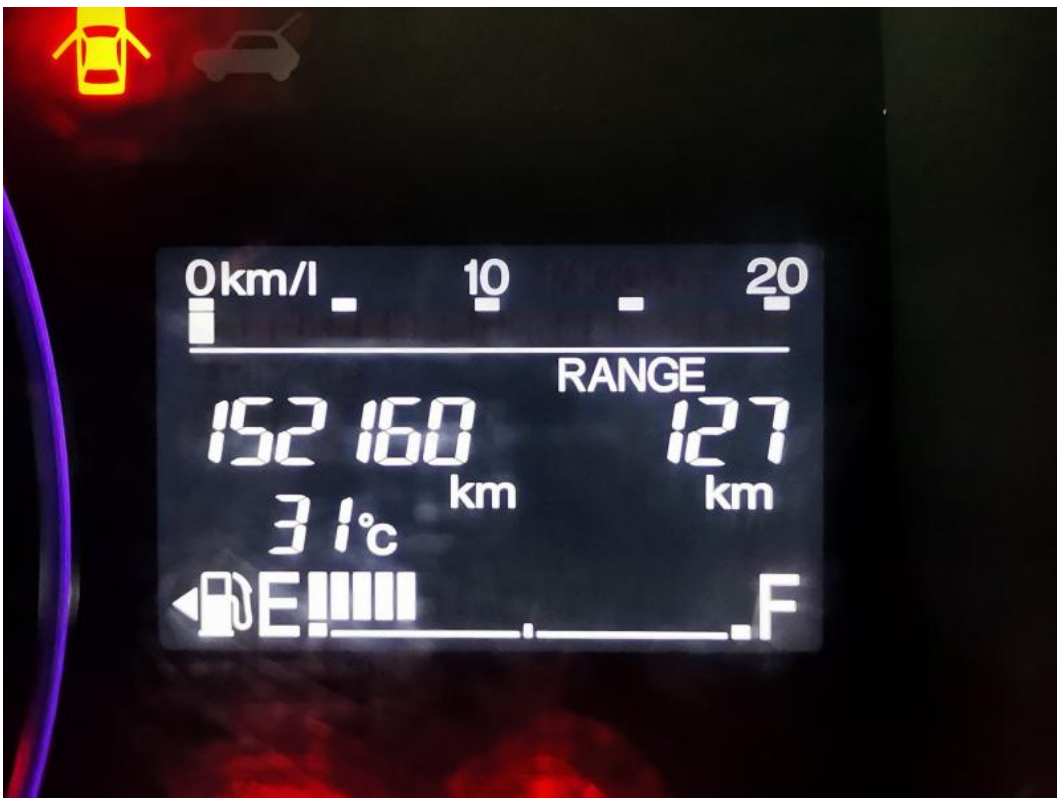
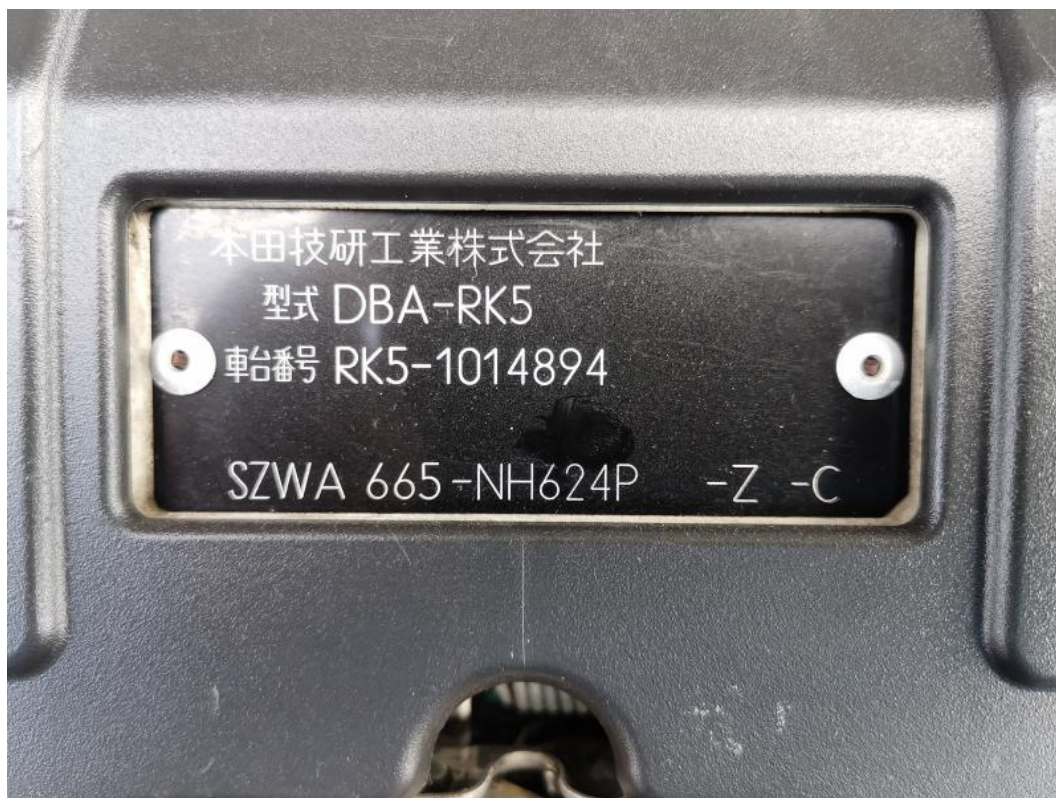
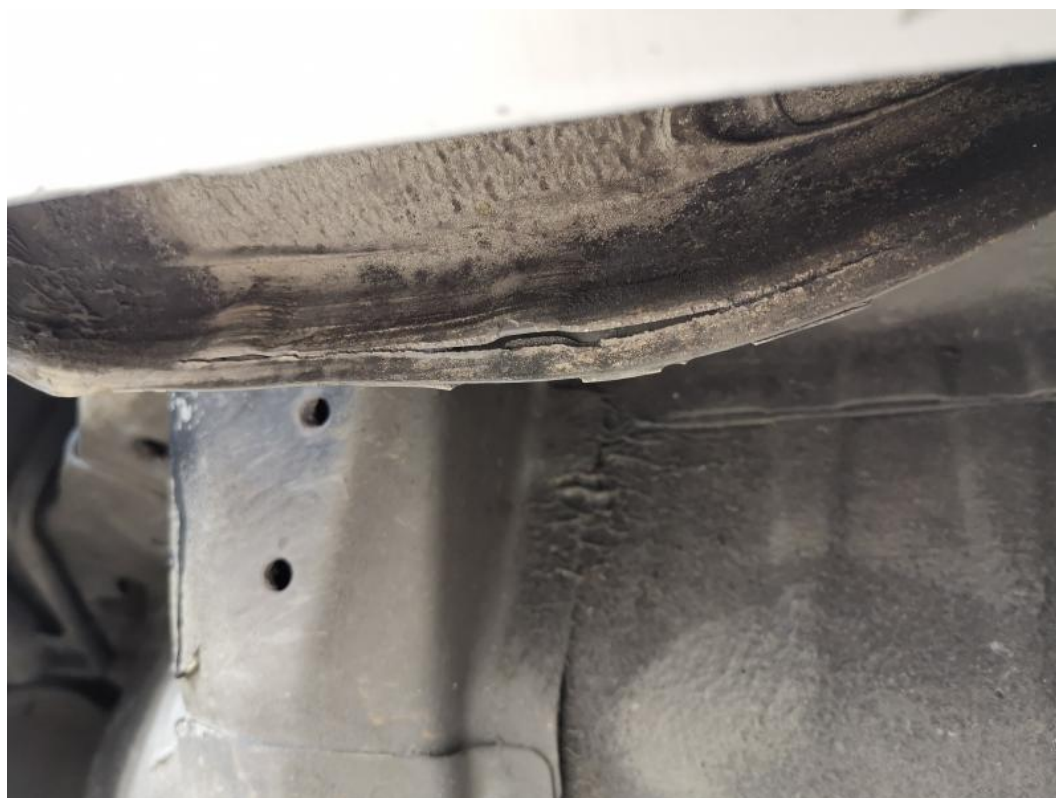
<p>Front left fender ★★★★★</p> <p>Front left tire, alloy wheel, wheel cover ร่องยางระดับ 9 ★★★★★</p> <p>Front left door ★★★★★</p> <p>Left side step / side spoiler ★★★★★</p> <p>Rear left door ★★★★★</p> <p>Left back tire, alloy wheel, wheel cover ร่องยางระดับ 9 ★★★★★</p> <p>Left back fender ★★★★★</p> <p>Roof ★★★★★</p> <p>Dashboard ★★★★★</p> <p>Front left seat ★★★★★</p> <p>Front and back left door trim ★★★★★</p> <p>Rear seat ★★★★★</p>	<p>Bonnet / hood ★★★★★</p> <p>Front bumper ★★★★☆</p> <p>Front right fender ★★★★★</p> <p>Front right tire, alloy wheel, wheel cover ร่องยางระดับ 9 ★★★★★</p> <p>Front right door ★★★★★</p> <p>Right side step / side spoiler ★★★★★</p> <p>Rear right door ★★★★★</p> <p>Right front tire, alloy wheel, wheel cover ร่องยางระดับ 9 ★★★★★</p> <p>Right back fender ★★★★★</p> <p>Trunk lid / boot lid ★★★★★</p> <p>Back rear spoiler & under spoiler ★★★★☆</p> <p>Back rear bumper ★★★★★</p>	<p>[สถานที่ประจำตัวการซ่อม] Left Rear Inner Fender Panel ความเสียหาย</p> <p>[บันทึก] ทำสีใหม่ด้วยสีเดิม แอร์ เสีย มี</p> <p>[หน้าต่าง] กระจกหน้ารถ แตก S</p> <p>[เบา] Right head light แตก มี Left tail lens แตก มี Left head light หมอก ชุ่นมัว บางส่วน</p> <p>[ภายใน] ห้องของ สกปรก, รอยขีดข่วน บางส่วน การขับที่ รอยย่น, รอยขีดข่วน มี ที่เขียบูหรง, ที่วางเครื่องดื่ม รอยย่น, รอยขีดข่วน มี Sun visor รอยย่น, ถลอก SS ตกแตงอื่นๆ รอยย่น บางส่วน Headliner รอยย่น S ตกแตงอื่นๆ รอยย่น SS</p>

<p>Steering wheel ★★★★☆</p> <p>Front right seat ★★★★★</p> <p>Front and back right door trim ★★★★★</p> <p>Console ★★★★★</p> <p>Luggage room ★★★★★</p>		<p>QR สำหรับรายงานการวินิจฉัย CP</p> <p>http://npo-jaaa.or.jp/en/download/</p>

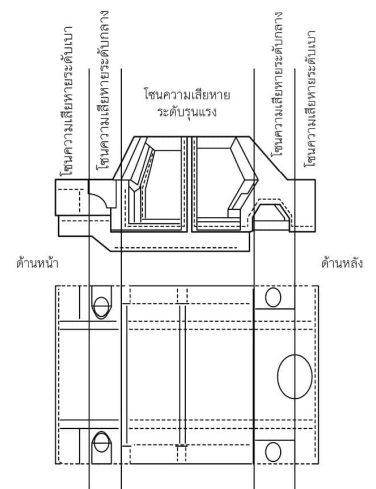
การวินิจฉัย CP 1

System Name	State
PGM-FI/Diesel(Engine System)	Find Fault Code 3
AT(Automatic Transmission)	No Fault Code
ABS(Anti-Lock Braking System)	No Fault Code
SRS(Supplemental Inflatable Restraint System)	No Fault Code
EPS(Electric Power Steering)	Find Fault Code 4
BCM(Body Electrical System)	No Fault Code
Air Conditioning System	No Fault Code
Honda Smart Key System	No Fault Code

DTC	Description	State	Query
P0420	Catalyst System Efficiency Below Threshold	Current	🔍
P2185	ECT Sensor 2 Circuit High Voltage	Current	🔍
P0420	Catalyst System Efficiency Below Threshold	Temporary	🔍
