U-Car Grading Report

U-car Grading Report

รุ่น	NISSAN MARCH 1.2 S		
สี	Black	หมายเลขทะเบียน (Plate number)	ฎป7885
รุ่นปี	2010	เลขไมล์	164,463กม.
แบบ	เลขตัวถัง	MNTFBUK13Z0001871	
หมายเหตุ	ทำสีใหม่ด้วยสีเดิม

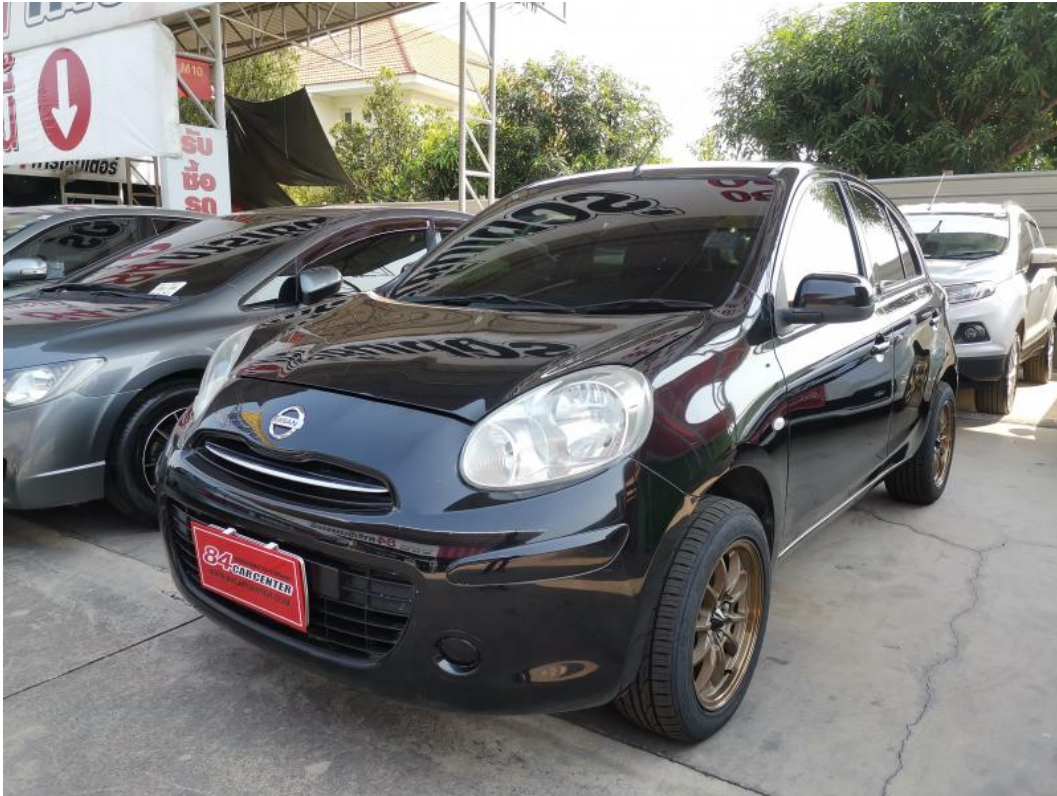
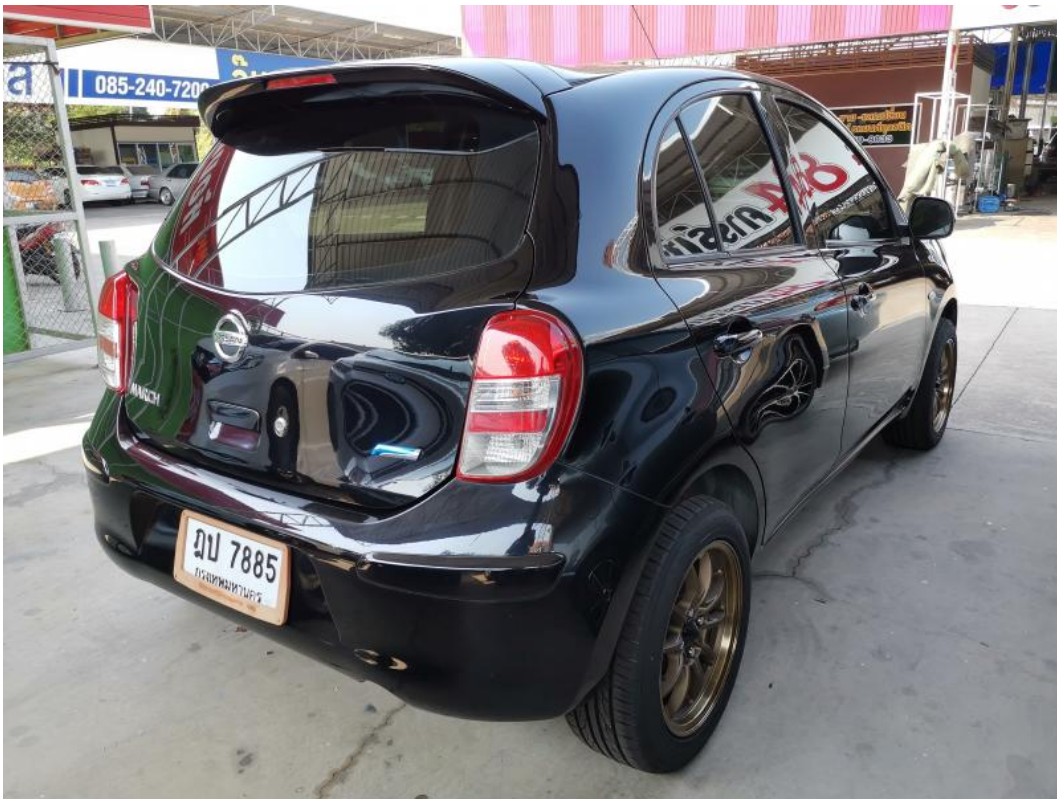
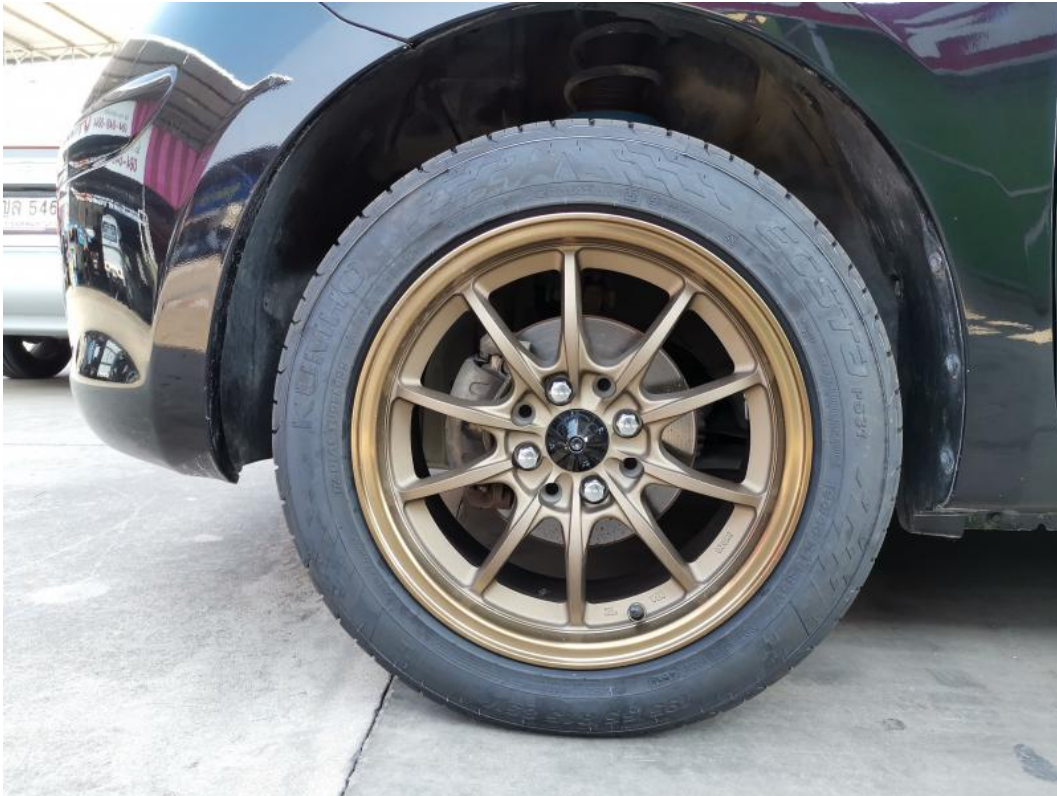
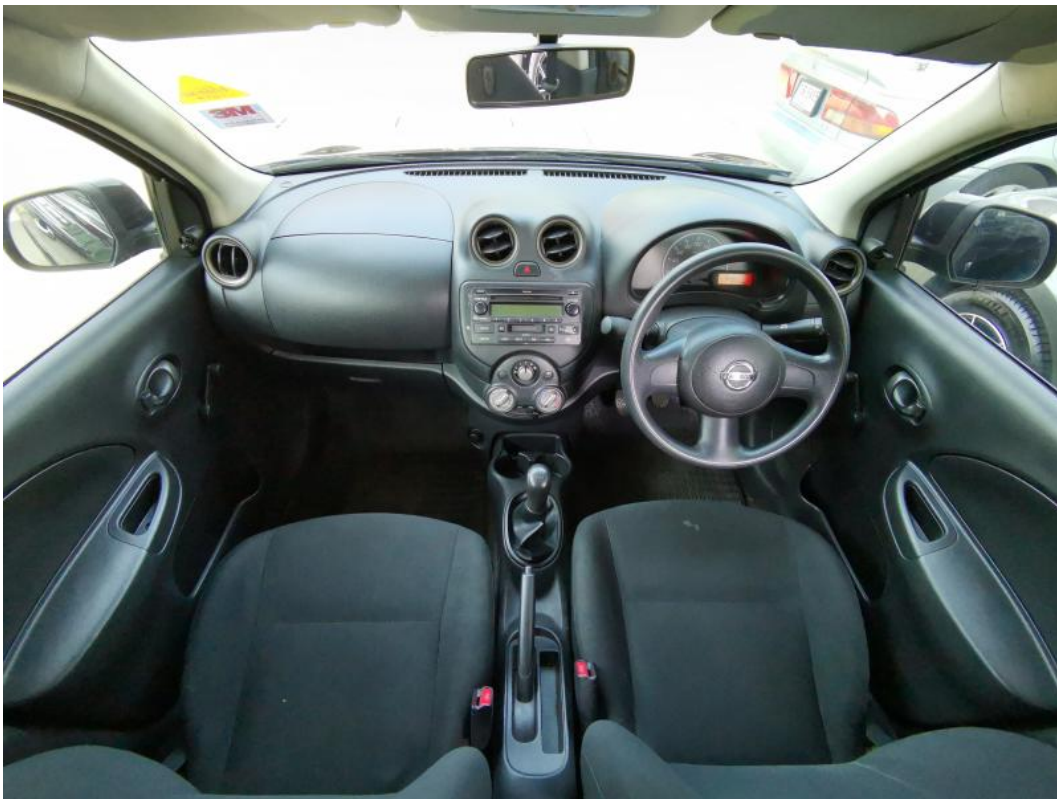
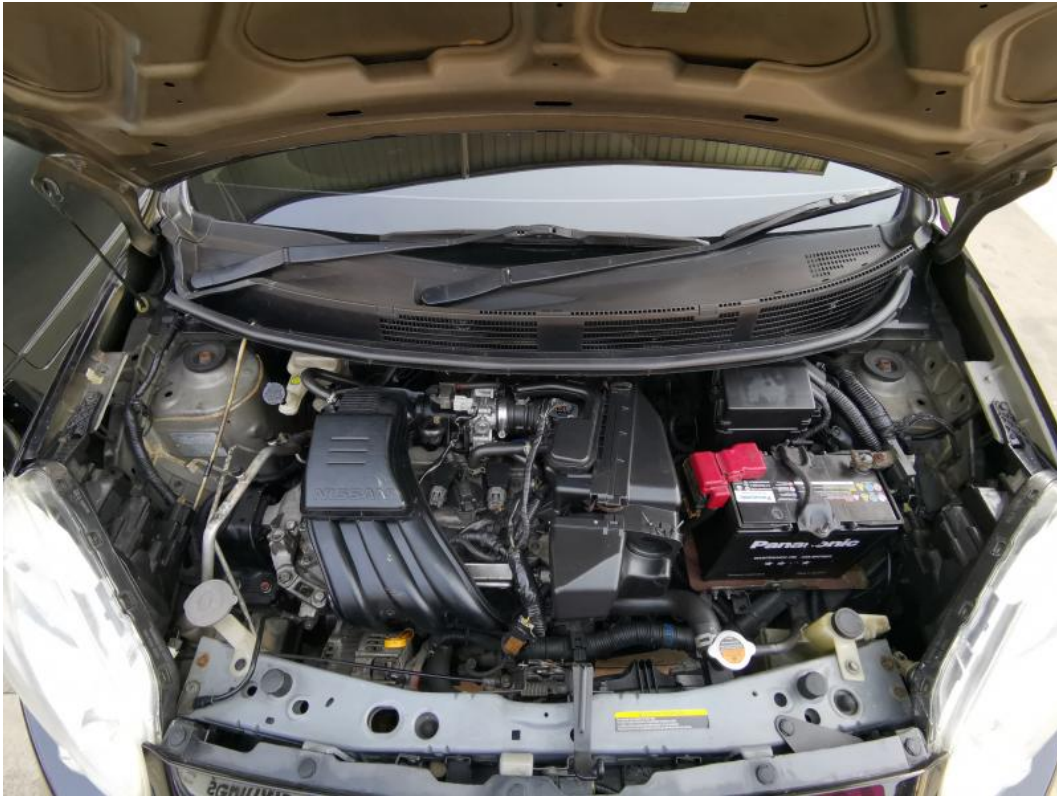
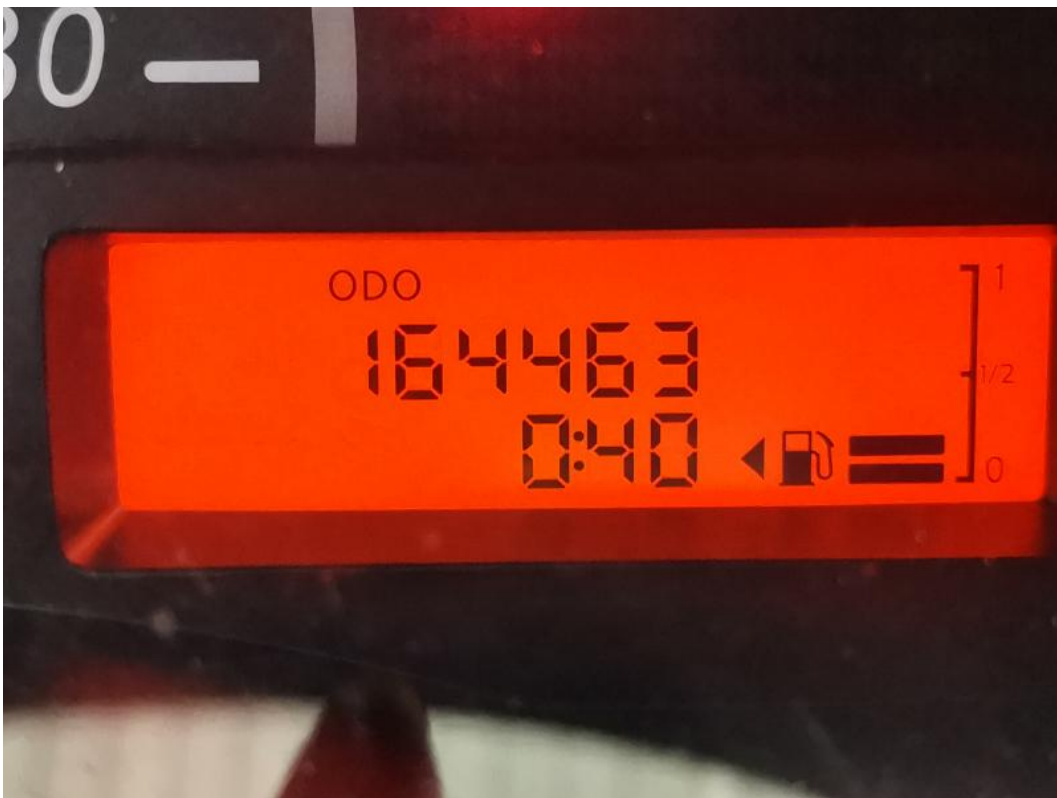
โครงสร้าง	★★★★☆
ภายนอก	★★★★★
ภายใน	★★★★★

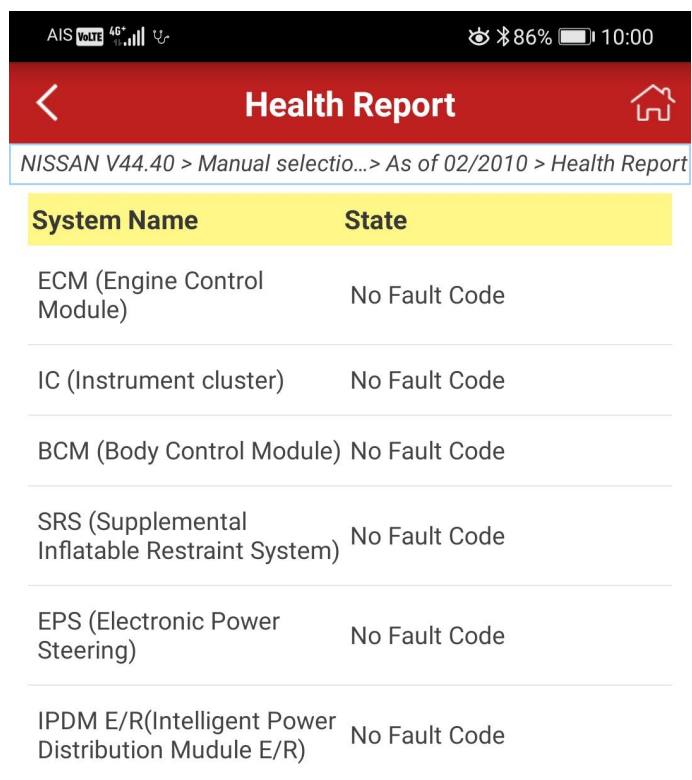
การวินิจฉัย CP 2

Health Report

System Name	State
ECM (Engine Control Module)	No Fault Code
IC (Instrument cluster)	No Fault Code
BCM (Body Control Module)	No Fault Code
SRS (Supplemental Inflatable Restraint System)	No Fault Code
EPS (Electronic Power Steering)	No Fault Code
IPDM E/R(Intelligent Power Distribution Mudule E/R)	No Fault Code
