# U-Car Grading Report

รายงานผลการตรวจเช็คสภาพรถยนต์  
ภายใต้การดูแลของสมาคมการประเมินสภาพรถยนต์ประเทศญี่ปุ่น

| รุ่น | TOYOTA CAMRY 2.0 | | |

วันที่ตรวจสอบ 2019/6/10

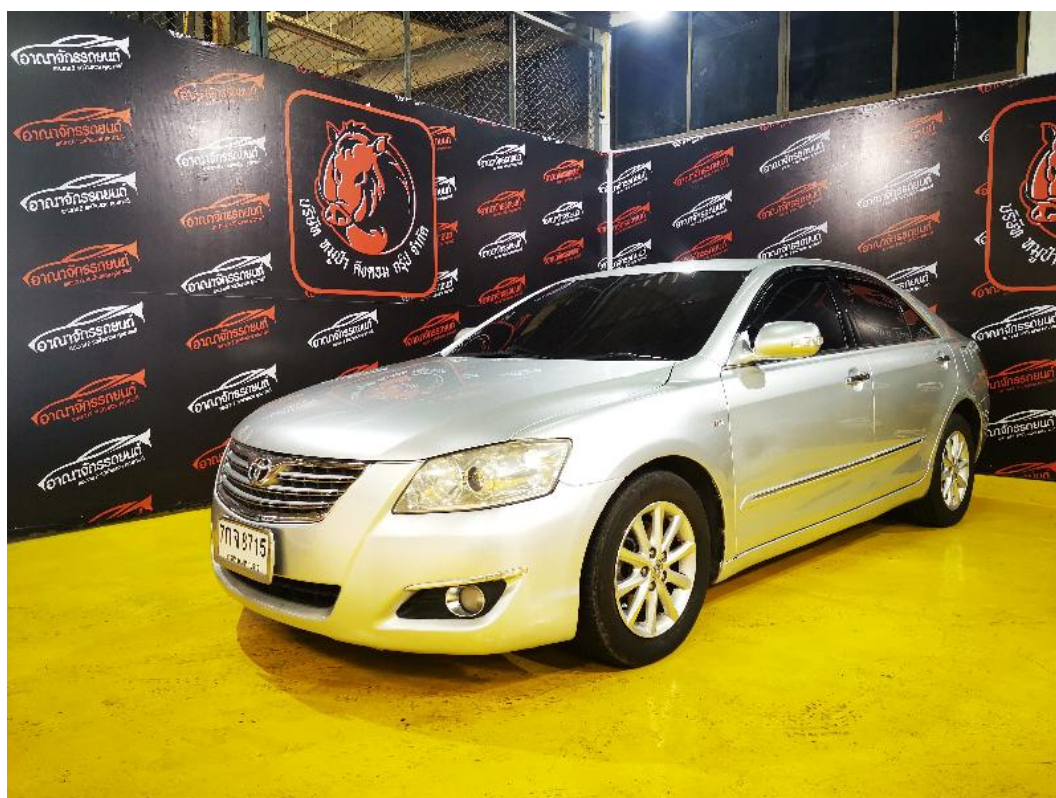
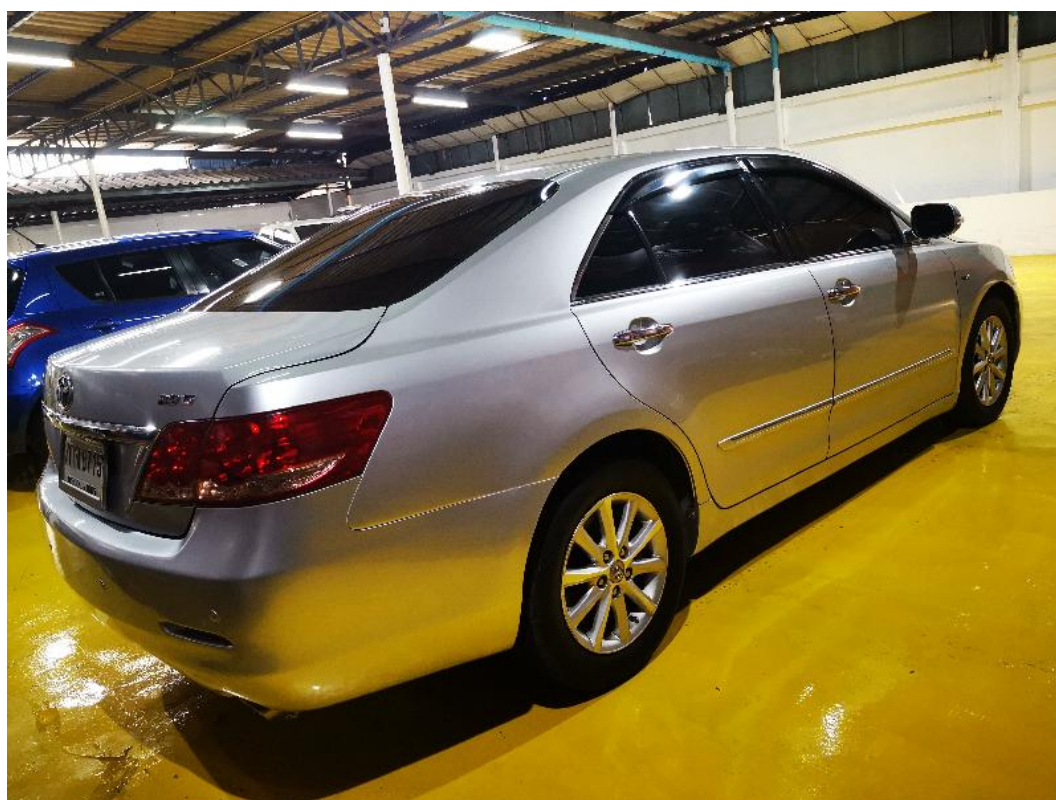
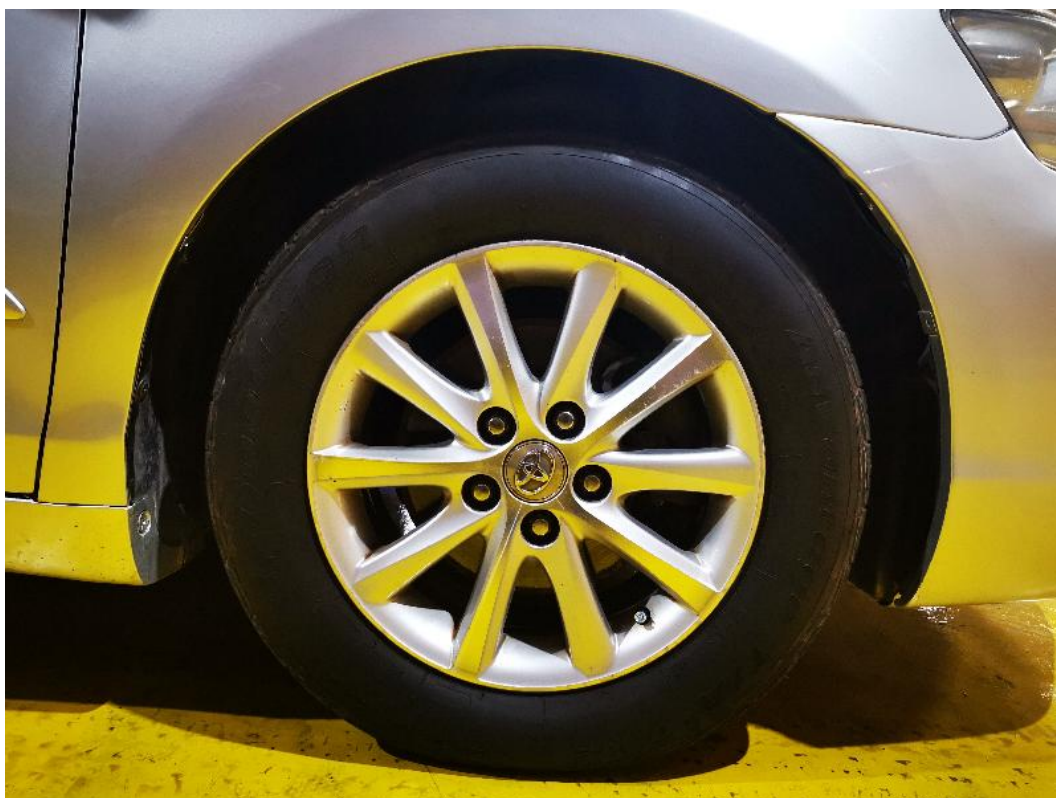
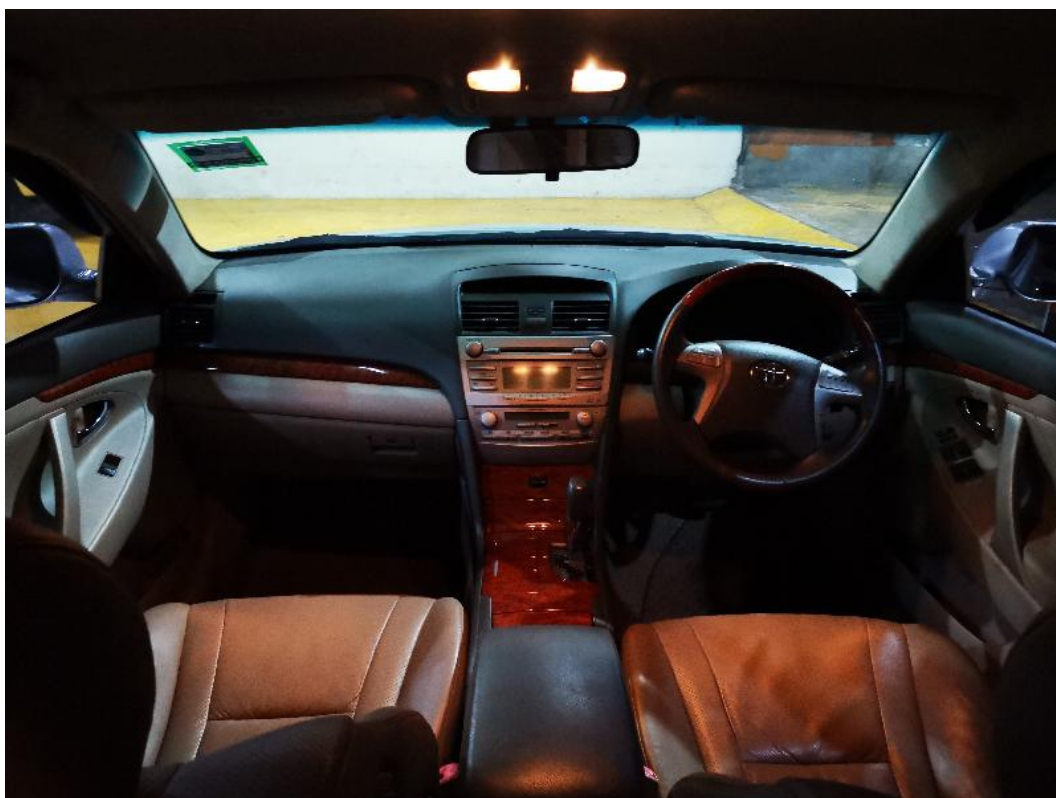
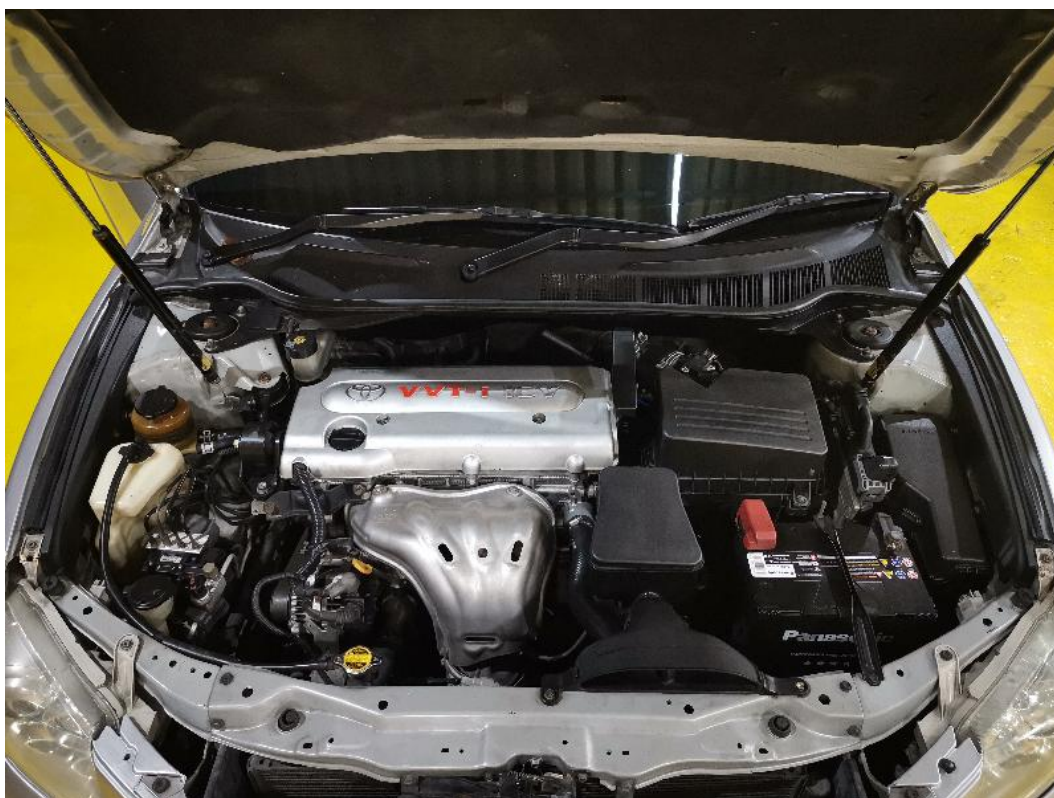
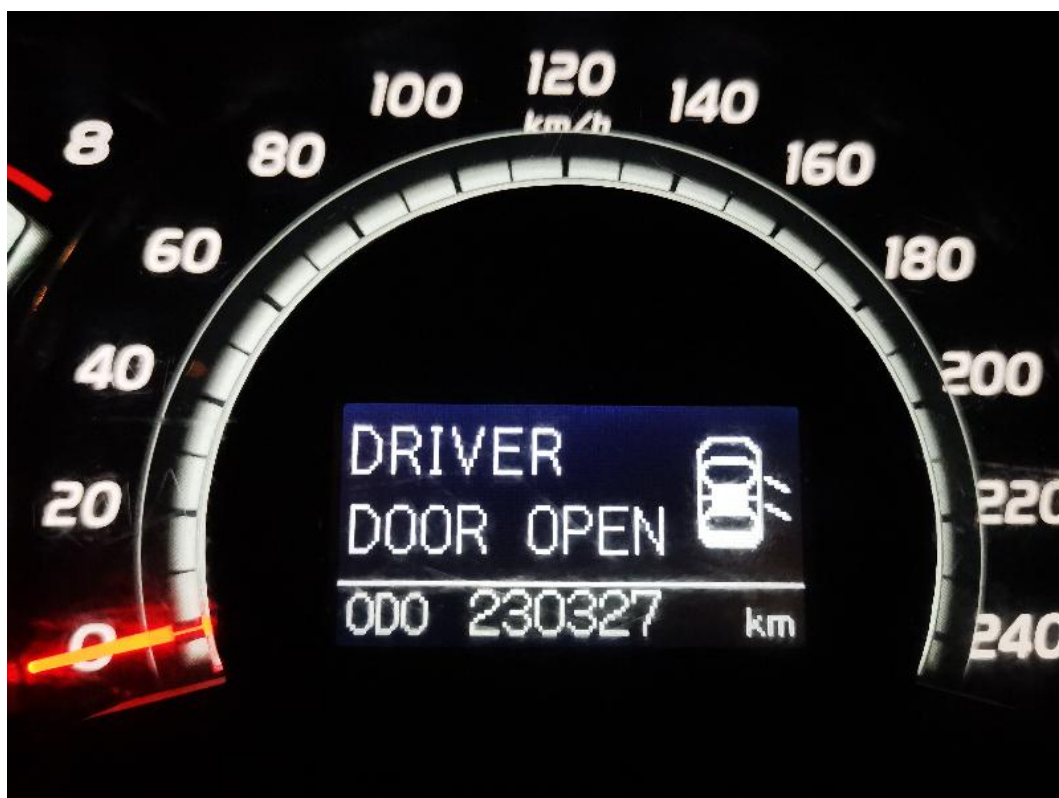
Rear Rear Inner Fender Panel ความเสียหาย

Rear Floor/Trunk Floor ความเสียหายเล็กน้อย มี

Front Pillar(Left Side) ความเสียหายเล็กน้อย มี

Front Pillar(Left Side) ฟันสี มี

Centre Floor Panel ถลอก หรือ dent มี

Rear end panel ฟันสี มี

กระจกข้างขวา ไฟมัลติรอยขีดข่วน บางส่วน

Door Molding ถลอก มี

Transmission คราบน้ำมัน มี

กระจกหน้ารถ แตก S

กระจกหน้ารถ ขีดข่วน S

กระจกหน้ารถ หินกระเด็น บางส่วน

Left tail lens แตก มี

Right tail lens หมอก ขุ่นมัว บางส่วน

Left tail lens หมอก ขุ่นมัว บางส่วน

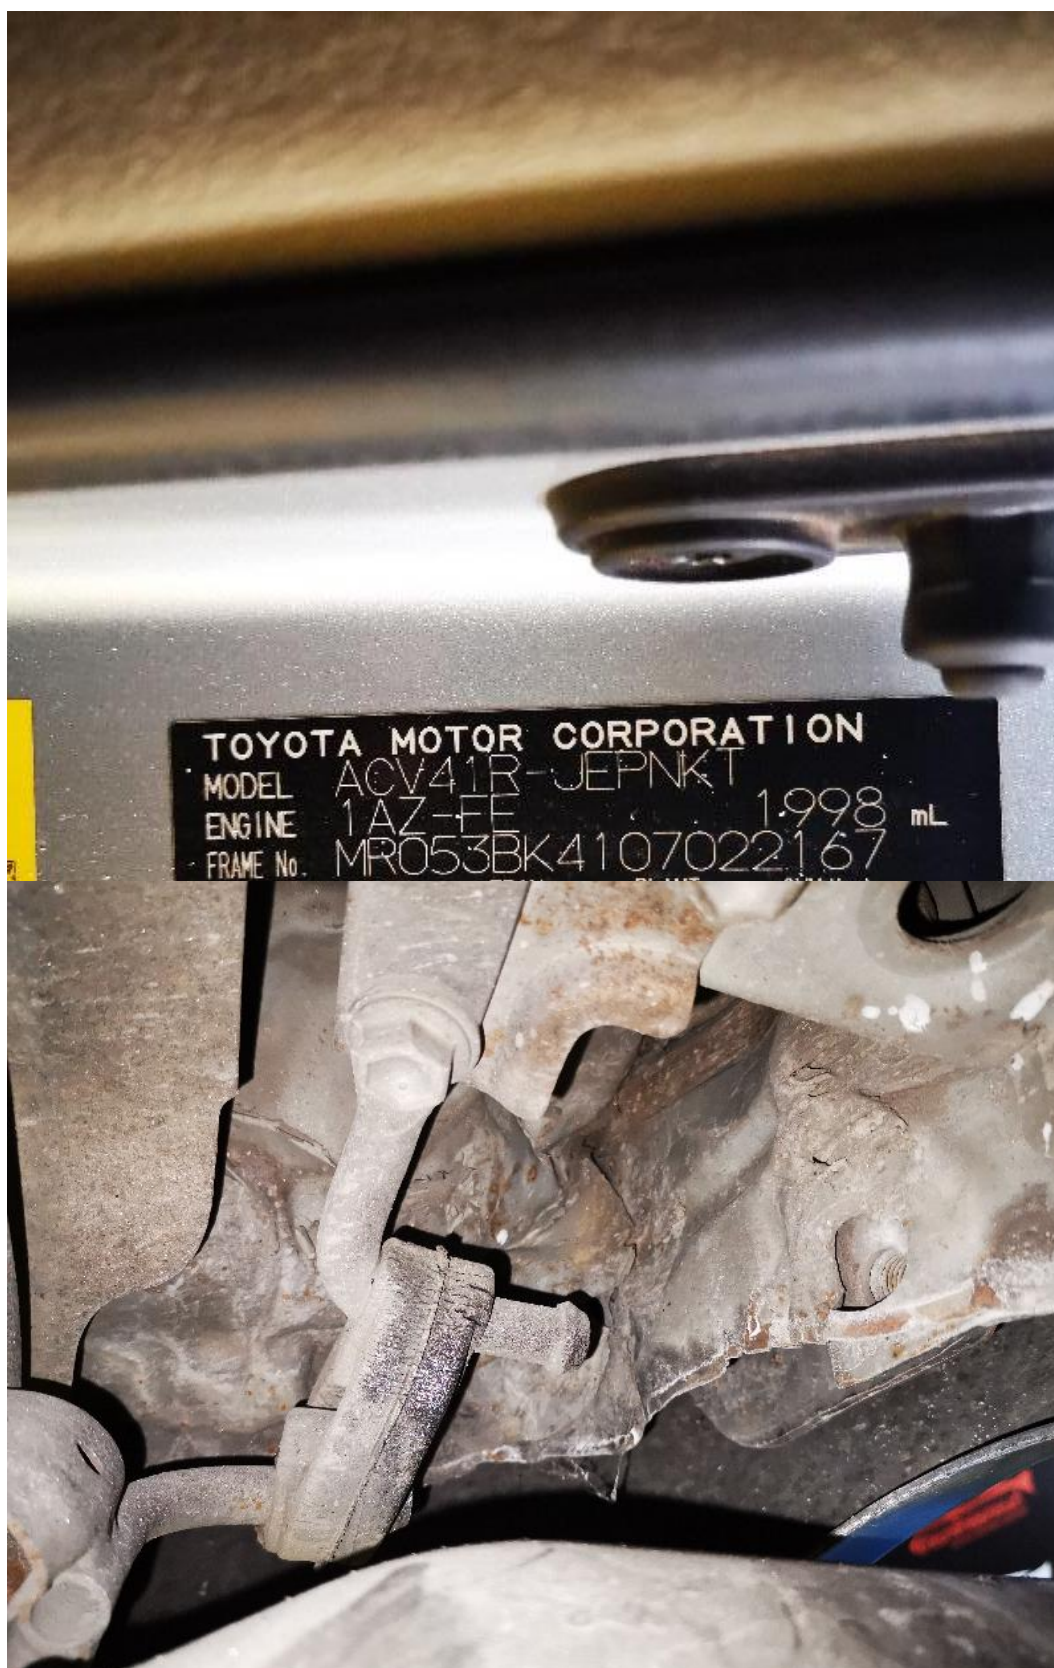
การวินิจฉัย CP 1

| Health Report | | Health Report | |
|---|---|---|---|
| Engine and ECT | No Fault Code | SRS Airbag | Code |
| Cruise Control | No Fault Code | Air Conditioner | Find Fault Code 2 |
| Air Conditioner | Find Fault Code 2 | Main Body | No Fault Code |
