U-Car Grading Report

รายงานผลการตรวจเช็คสภาพรถยนต์
ภายใต้การดูแลของสมาคมการประเมินสภาพรถยนต์ประเทศไทย

รุ่น	FORD RANGER 2.2		
สี	เทา	หมายเลขทะเบียน (Plate number)	2ฒบ9058
รุ่นปี	2018	เลขไมล์	118,433กม.
แบบ	เลขตัวถัง	MNBLM2080JW906130	
หมายเหตุ	ทำสีใหม่ด้วยสีเดิม

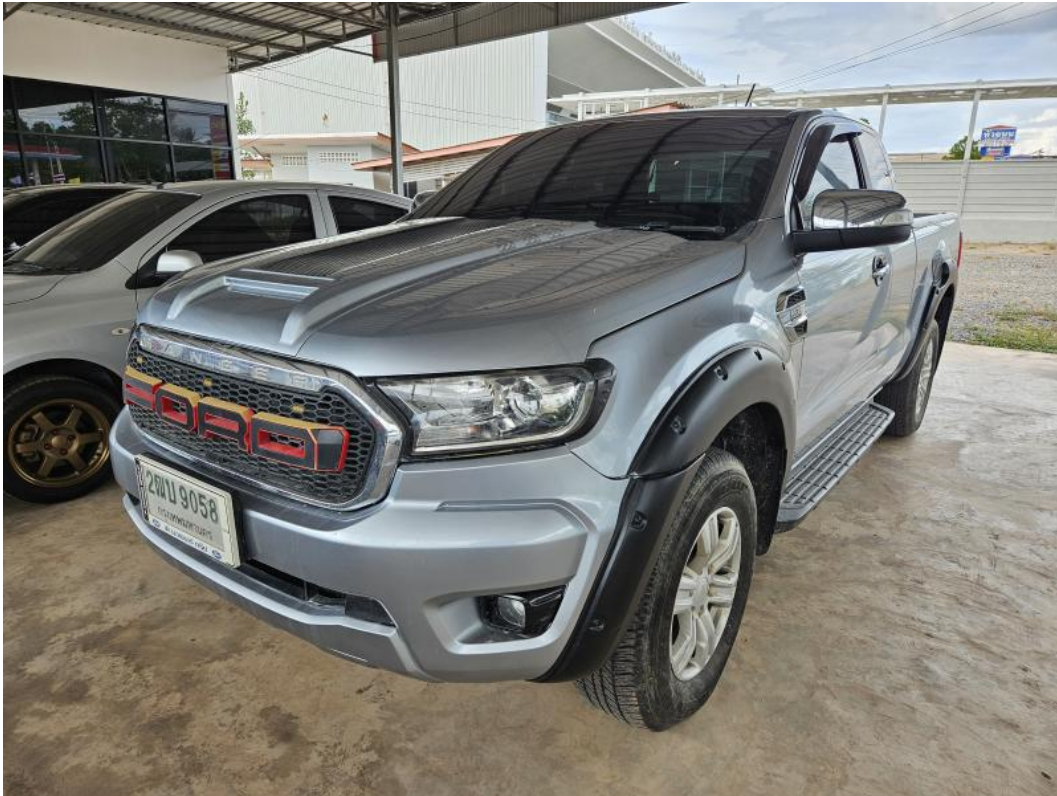
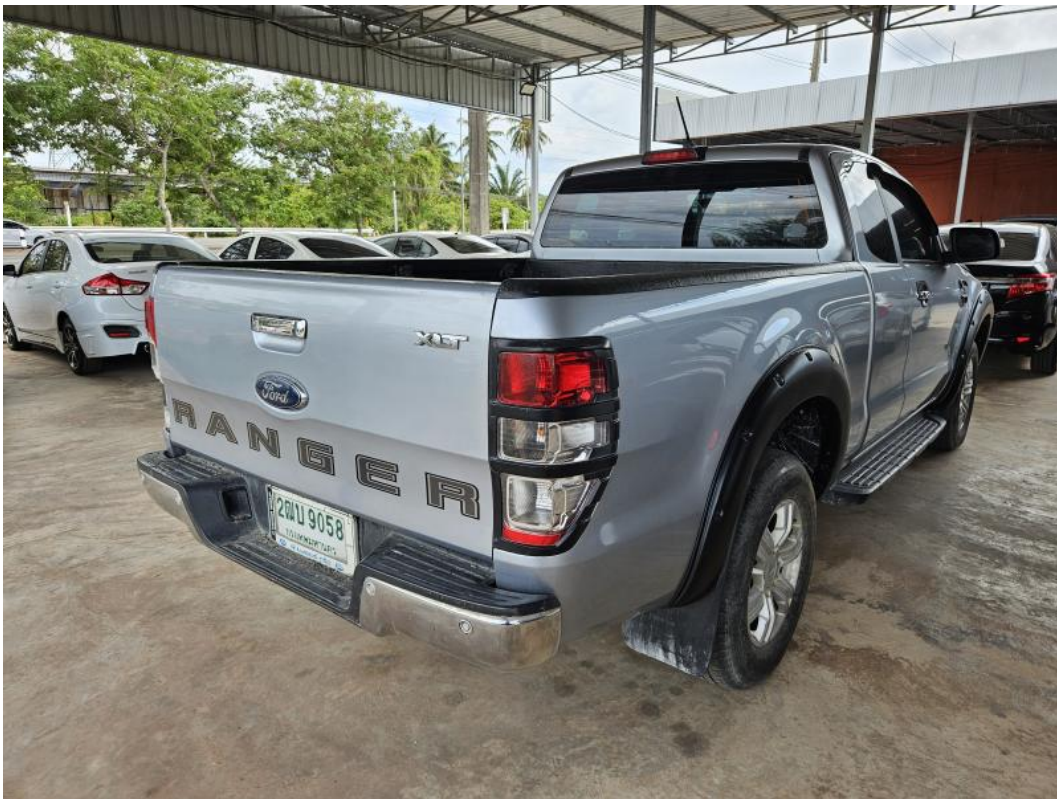
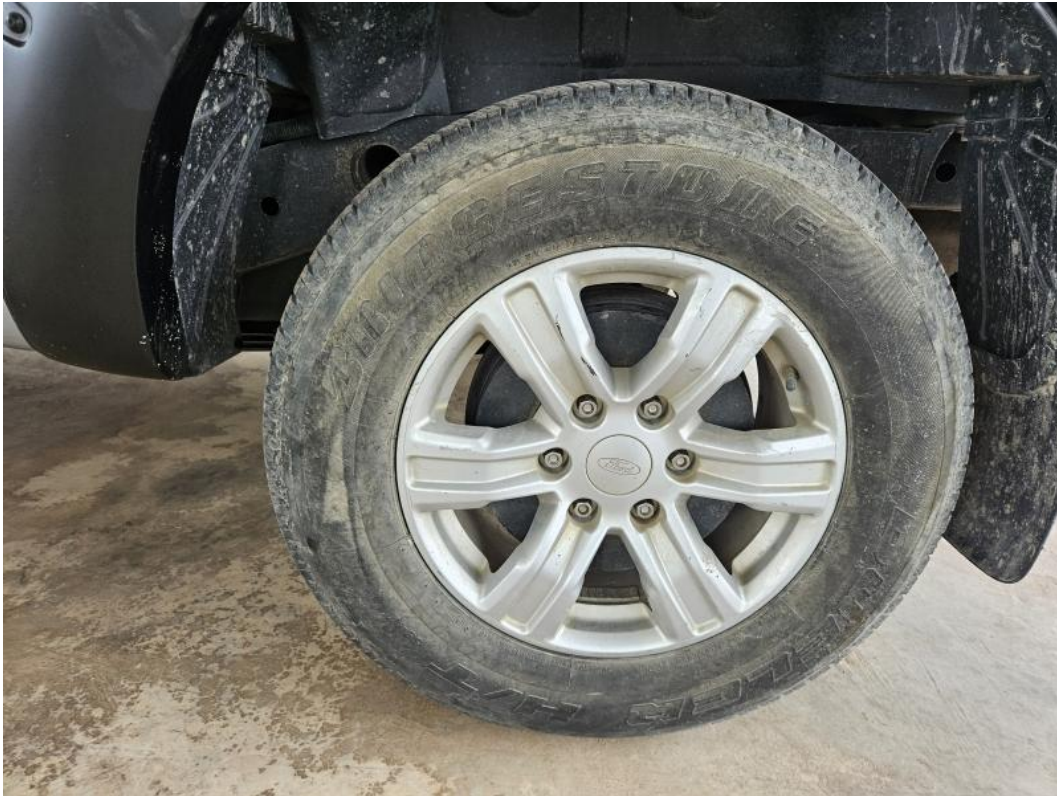
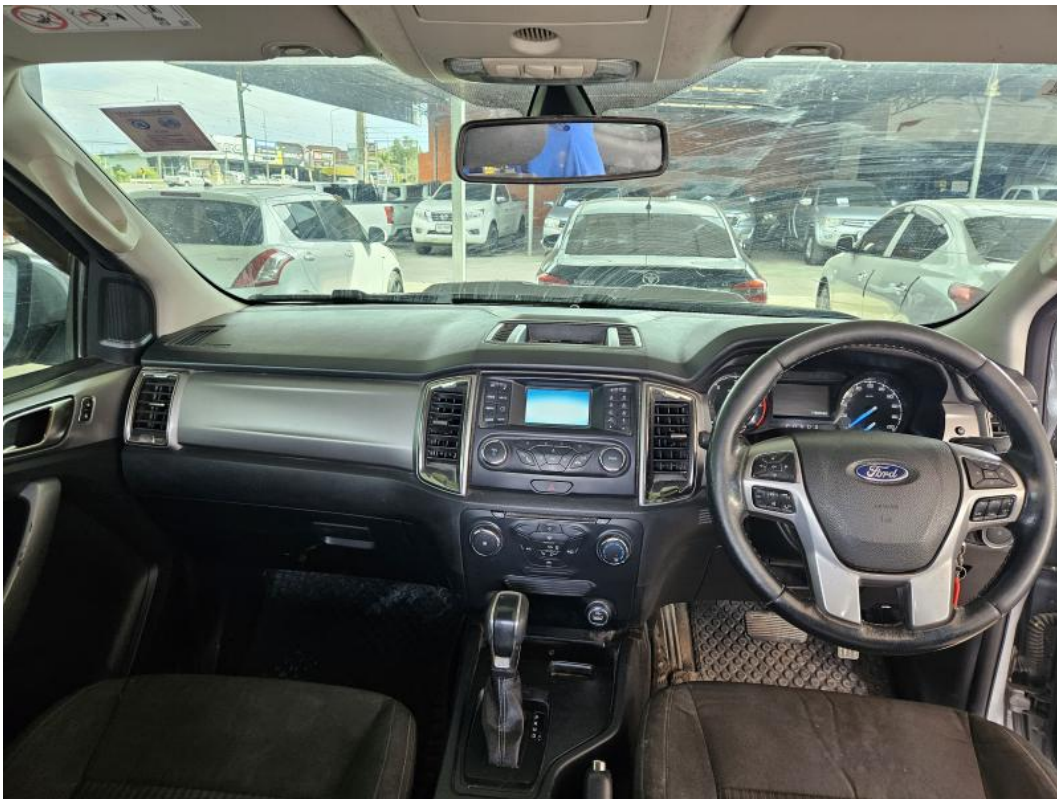
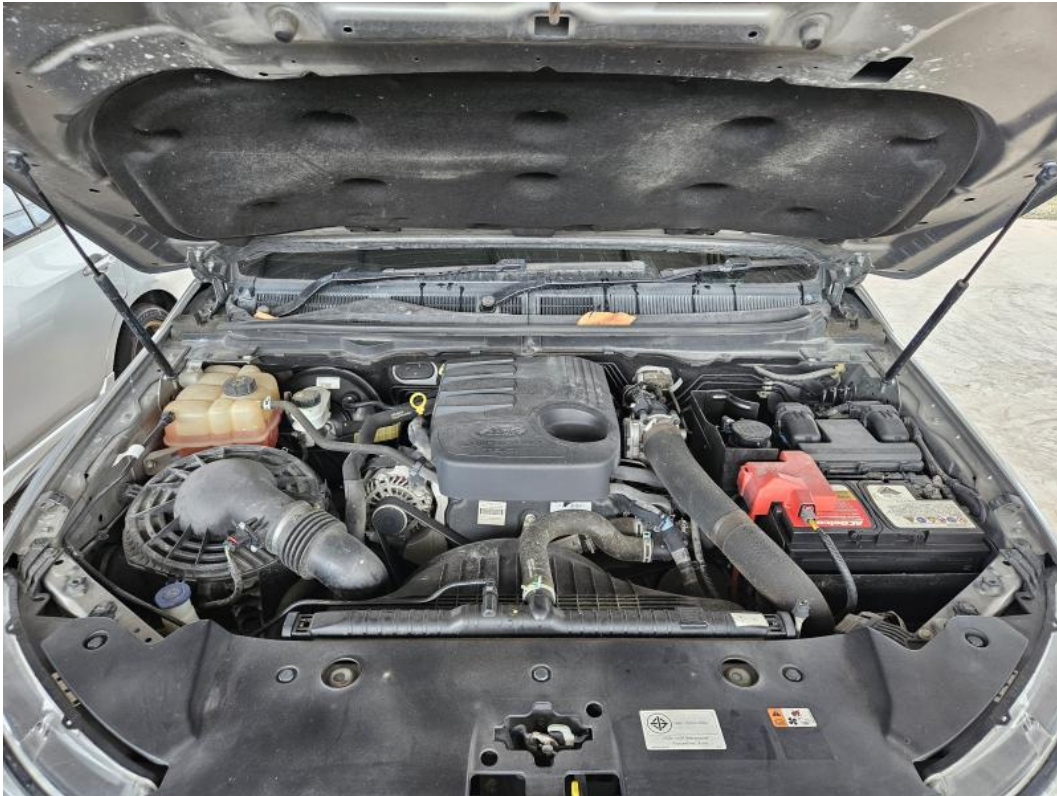
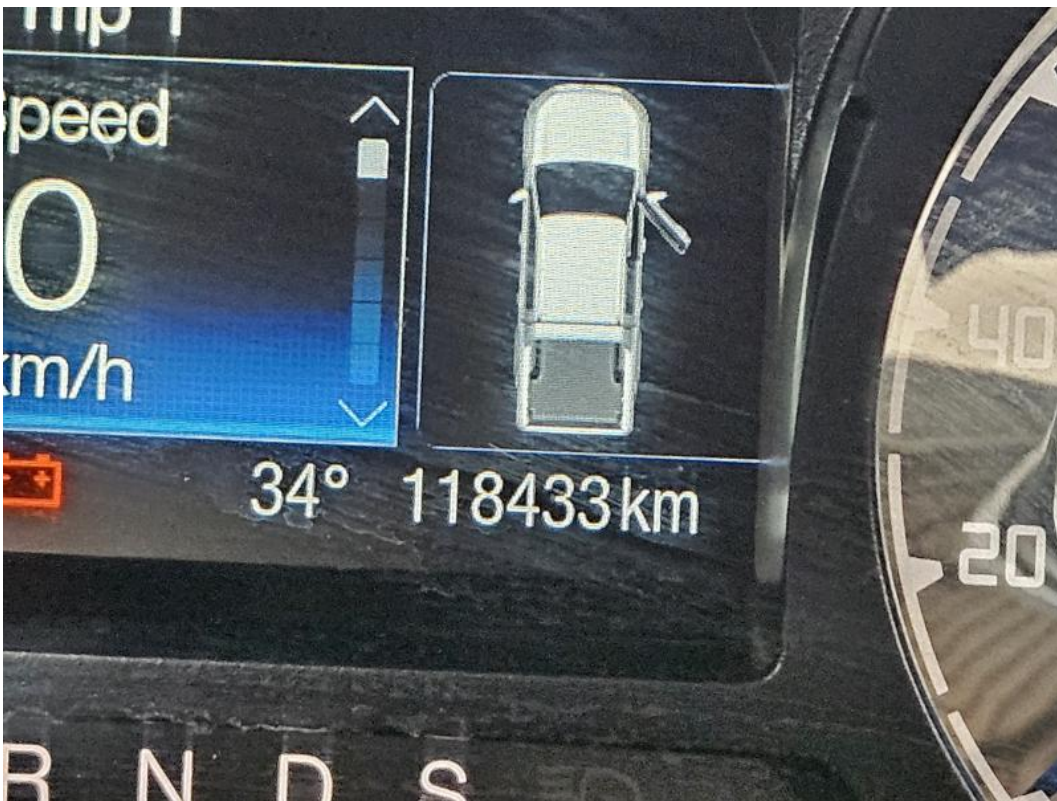
Diagnostic Trouble Code

FORD V48.30 > Manually Select > ...Rail Injection > Health Reports

ABS (Anti-Lock Braking System)	Normal	Enter
ACM (Audio Control Module)	Normal	Enter
APIM (Accessory Protocol Interface Module)	Normal	Enter
DACM-C (Digital Audio Control Module C)	Normal	Enter
DDM (Driver Front Door Module)	Normal	Enter
FCIM (Front Controls Interface Module)	Normal	Enter
GWM (Gateway Module A)	Normal	Enter
HCM (Headlamp Control Module)	Normal	Enter
IPC (Instrument Panel Control Module)	Normal	Enter
IPM-A (Image Processing Module A)	Normal	Enter
