U-Car Grading Report

U-car Grading Report

รุ่น	FORD RAGER 2.2 HIRIDER		
สี	Silver	หมายเลขทะเบียน (Plate number)	5กฒ4472
รุ่นปี	2016	เลขไมล์	136,742กม.
แบบ	เลขตัวถัง	MNBUMF080GW572519

วันที่ตรวจสอบ 2019/9/18

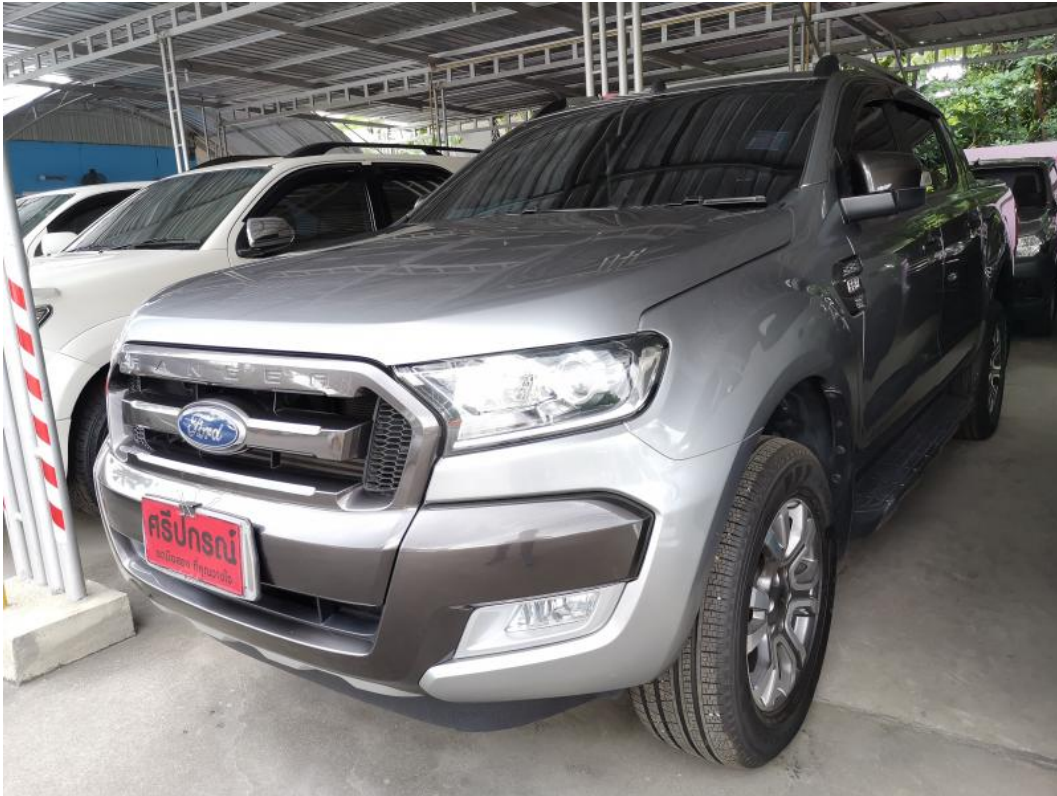
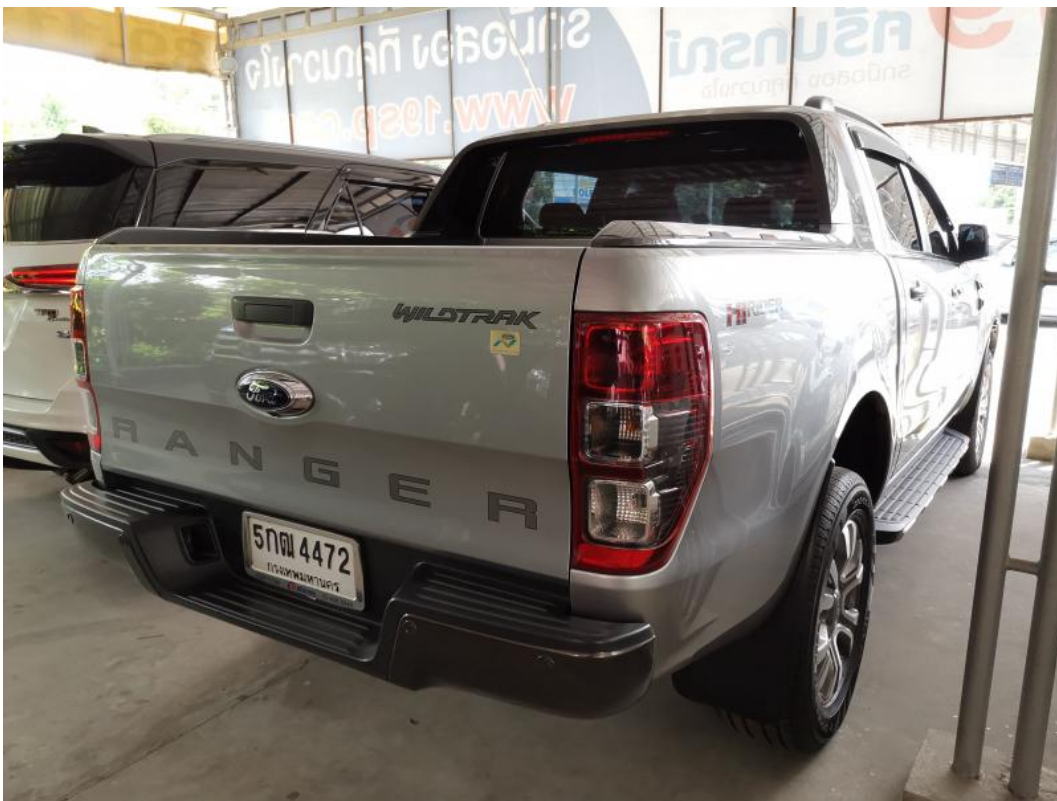
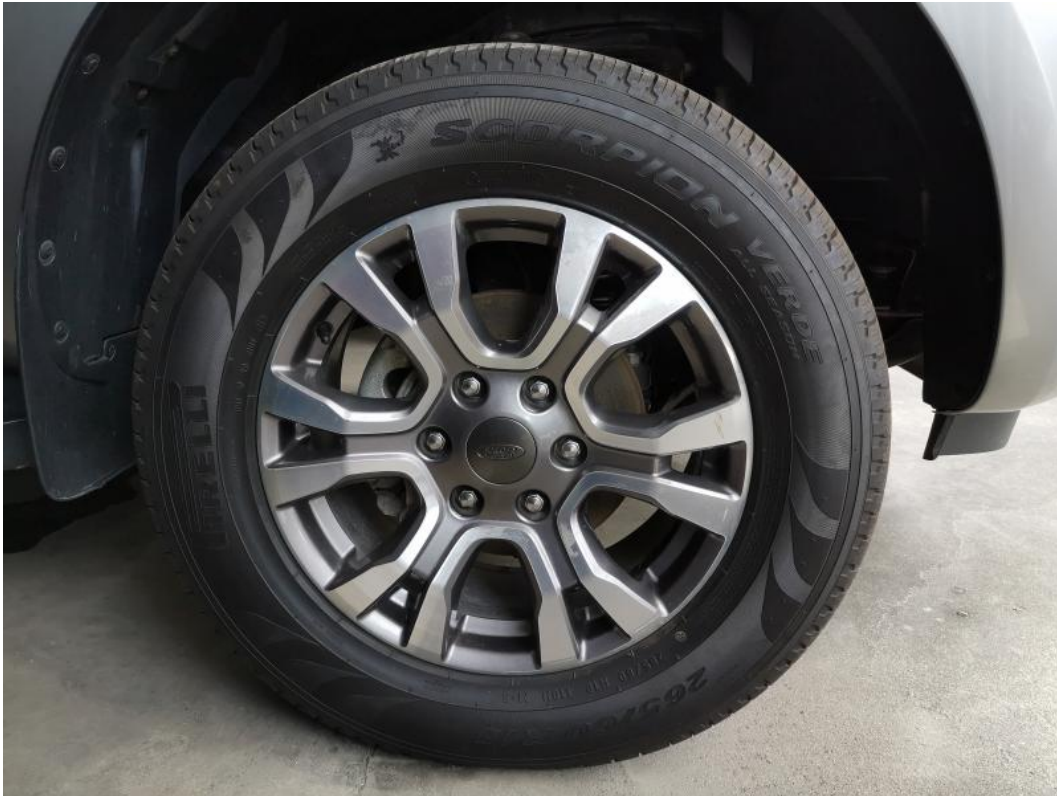
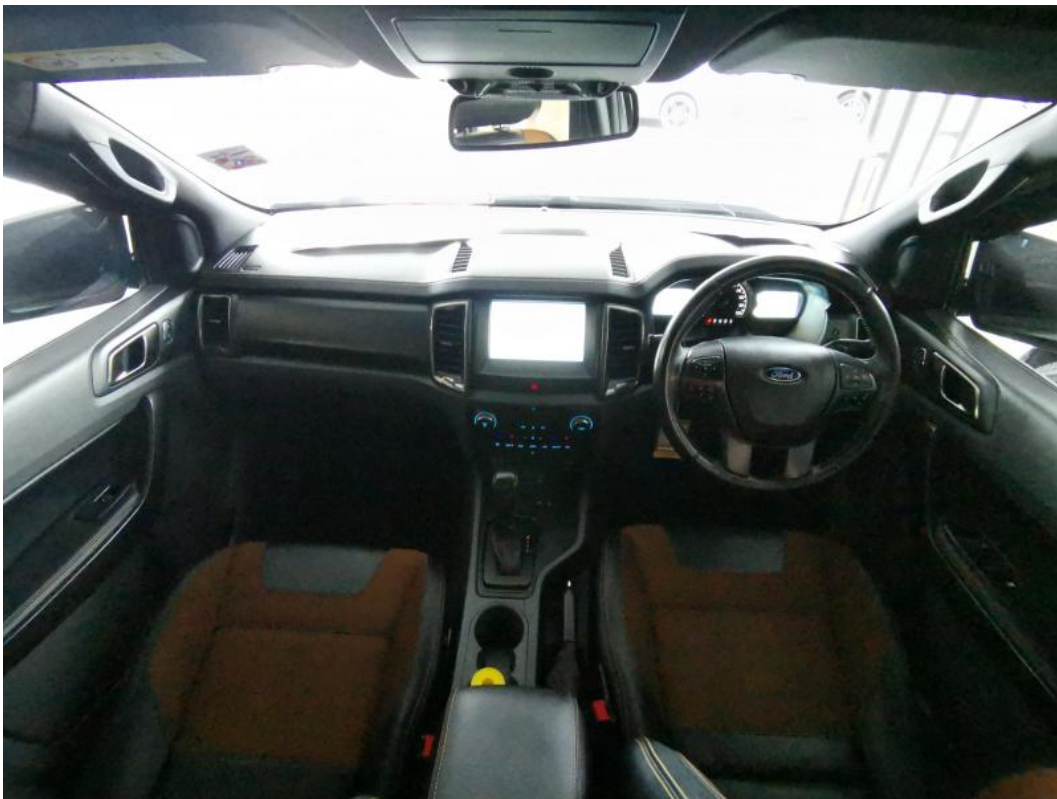
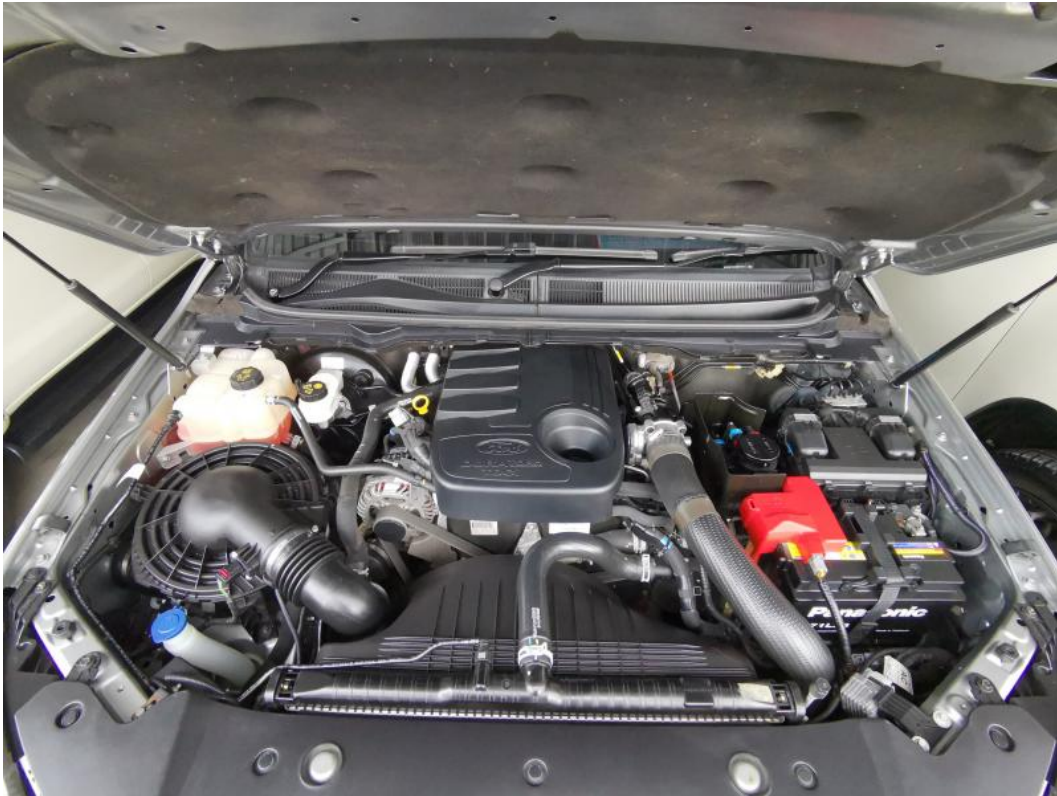
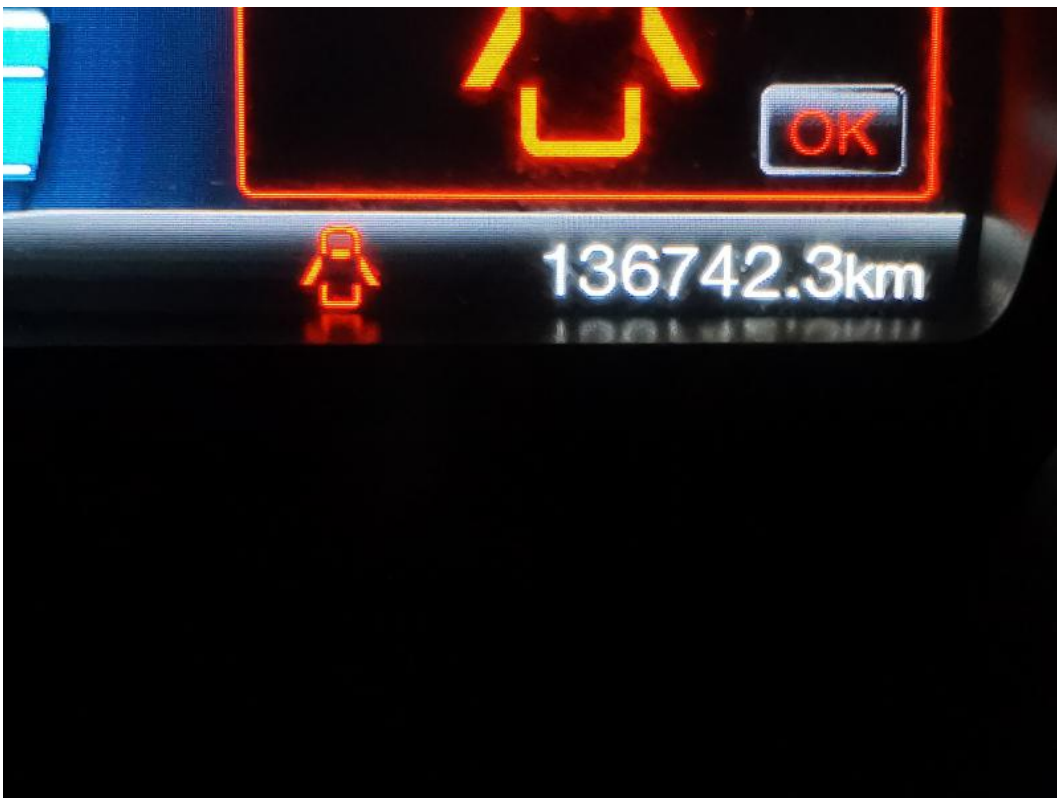
<p>Front left fender ★★★★★</p> <p>Front left door ★★★★★</p> <p>Front left tire, alloy wheel, wheel cover ร่องยางระดับ 9 ★★★★★</p> <p>Left side step / side spoiler ★★★★★</p> <p>Left back tire, alloy wheel, wheel cover ร่องยางระดับ 9 ★★★★★</p> <p>Rear left door ★★★★★</p> <p>Left wheel well (outer) ★★★★★</p> <p>Roof ★★★★★</p> <p>Dashboard ★★★★★</p> <p>Front left seat ★★★★★</p> <p>Front and back left door trim ★★★★★</p> <p>Rear seat ★★★★★</p>		<p>Bonnet / hood ★★★★★</p> <p>Front bumper ★★★★★</p> <p>Front right fender ★★★★★</p> <p>Front right door ★★★★★</p> <p>Front right tire, alloy wheel, wheel cover ร่องยางระดับ 9 ★★★★★</p> <p>Right side step / side spoiler ★★★★★</p> <p>Right front tire, alloy wheel, wheel cover ร่องยางระดับ 9 ★★★★★</p> <p>Rear right door ★★★★★</p> <p>Right wheel well (outer) ★★★★★</p> <p>Truck bed ★★★★★</p> <p>Back rear spoiler & under spoiler ★★★★★</p> <p>Back panel ★★★★★</p> <p>Steering wheel ★★★★★</p> <p>Front right seat ★★★★★</p> <p>Front and back right door trim ★★★★★</p> <p>Console ★★★★★</p> <p>Luggage room ★★★★★</p>	<p>[บันทึก] Set buck panel ดลอก มีขนาดเล็กมาก เล็กน้อย</p> <p>[หน้าต่าง] กระจกหน้ารถ หินกระเด็น บางส่วน</p> <p>[เบา] Right tail lens แตก มี Left head light หมอก ชุมนิว บางส่วน Right head light หมอก ชุมนิว บางส่วน</p> <p>[ภายใน] การขับซี รอยย่น,รอยขีดข่วน มี ที่เขี่ยบุหรี่,ที่วางเครื่องดื่ม รอยย่น,รอยขีดข่วน มี ตกแต่งอื่นๆ รอยขีดข่วน บางส่วน ตกแต่งอื่นๆ รอยย่น SS Headliner รอยย่น SS</p>
