# U-Car Grading Report

หนังสือรับรอง โดย GOO INSPECTION

| รุ่น | ISUZU DMAX 2.5 CAB4 | | |

| วันที่ตรวจสอบ | 2019/9/19 |

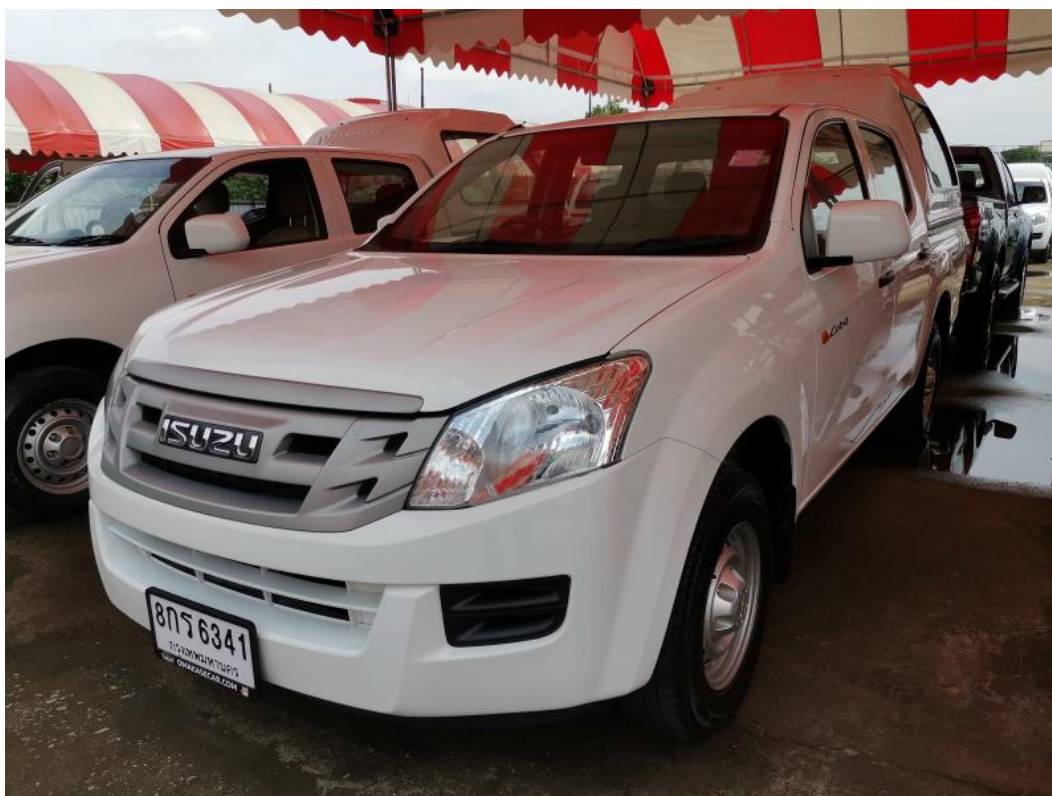
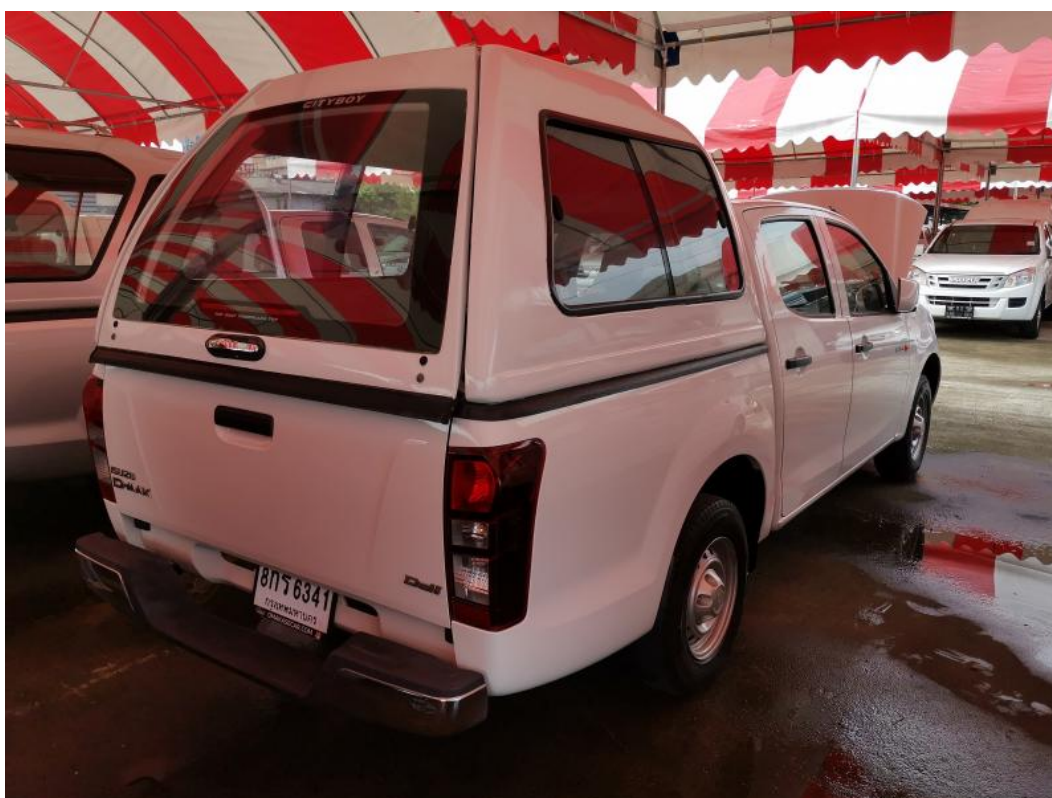
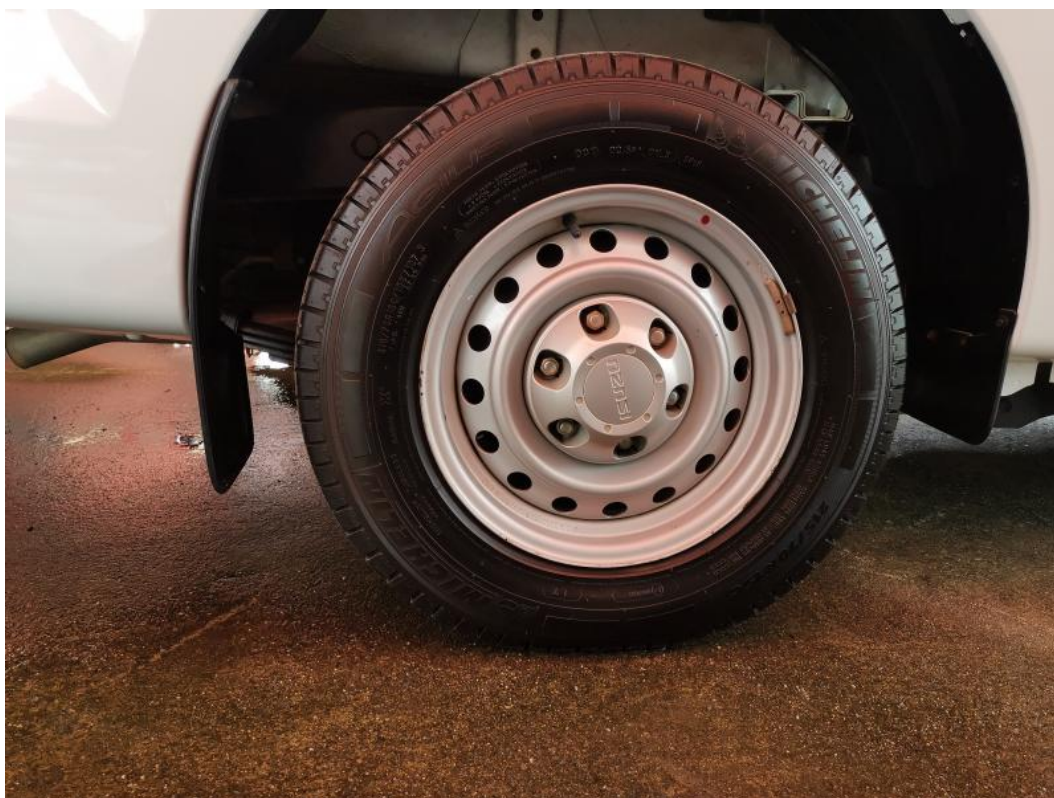
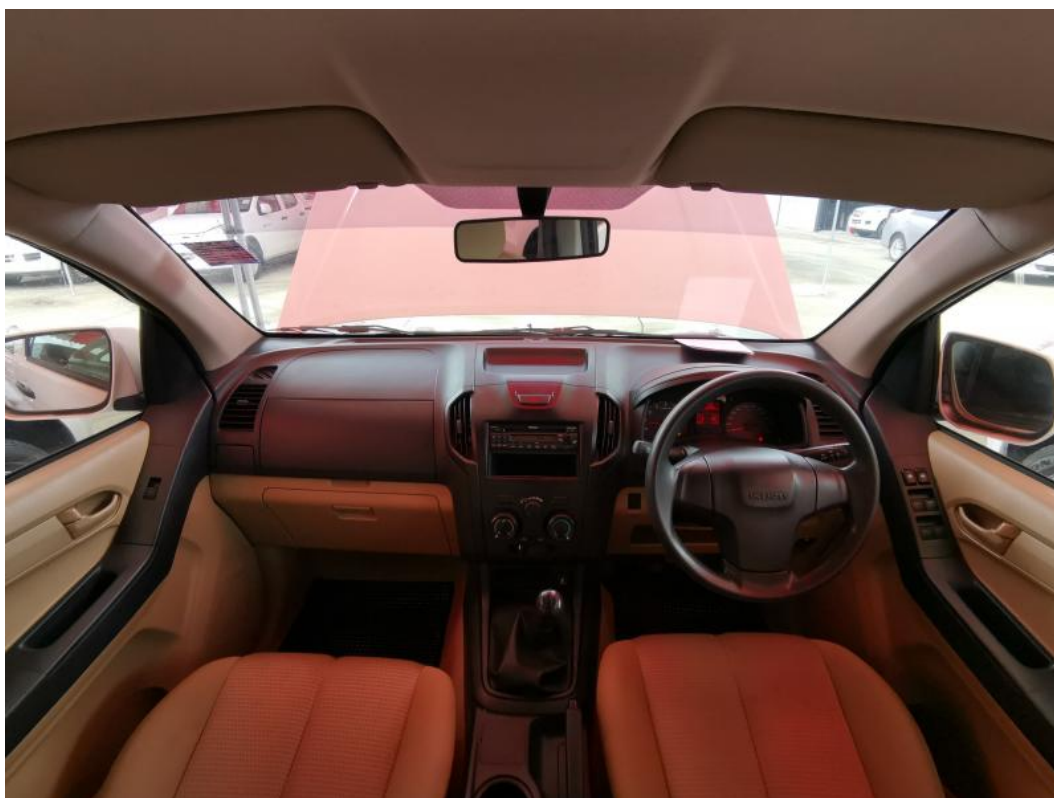
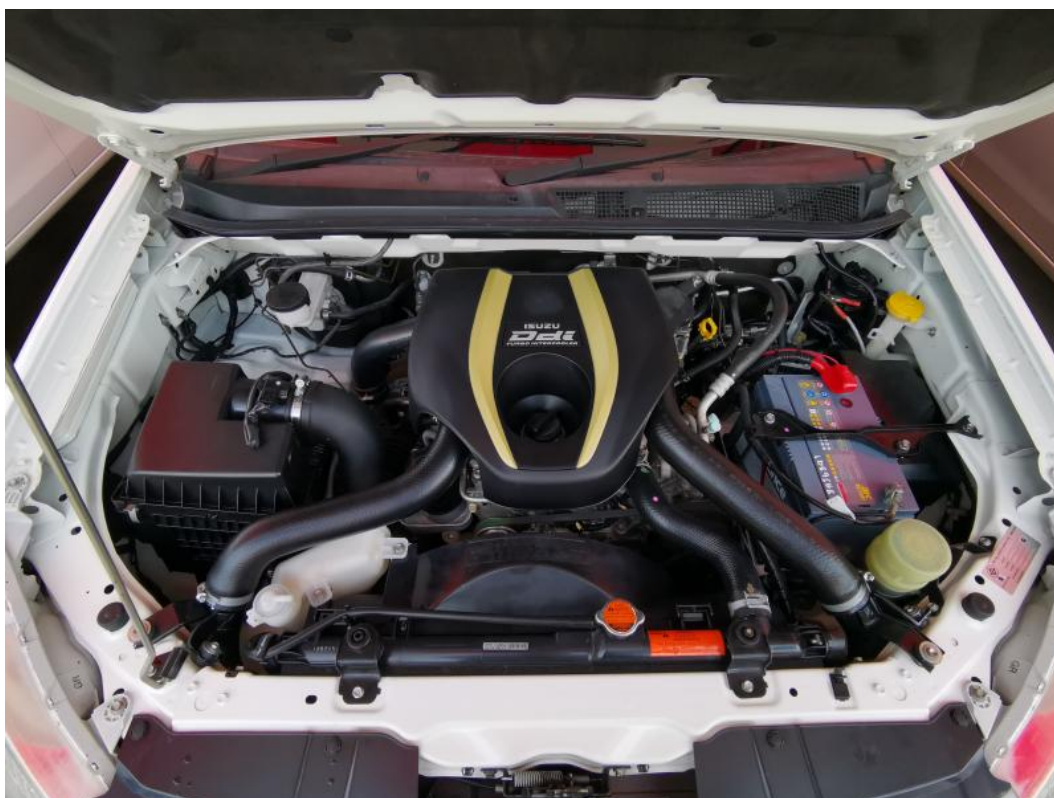
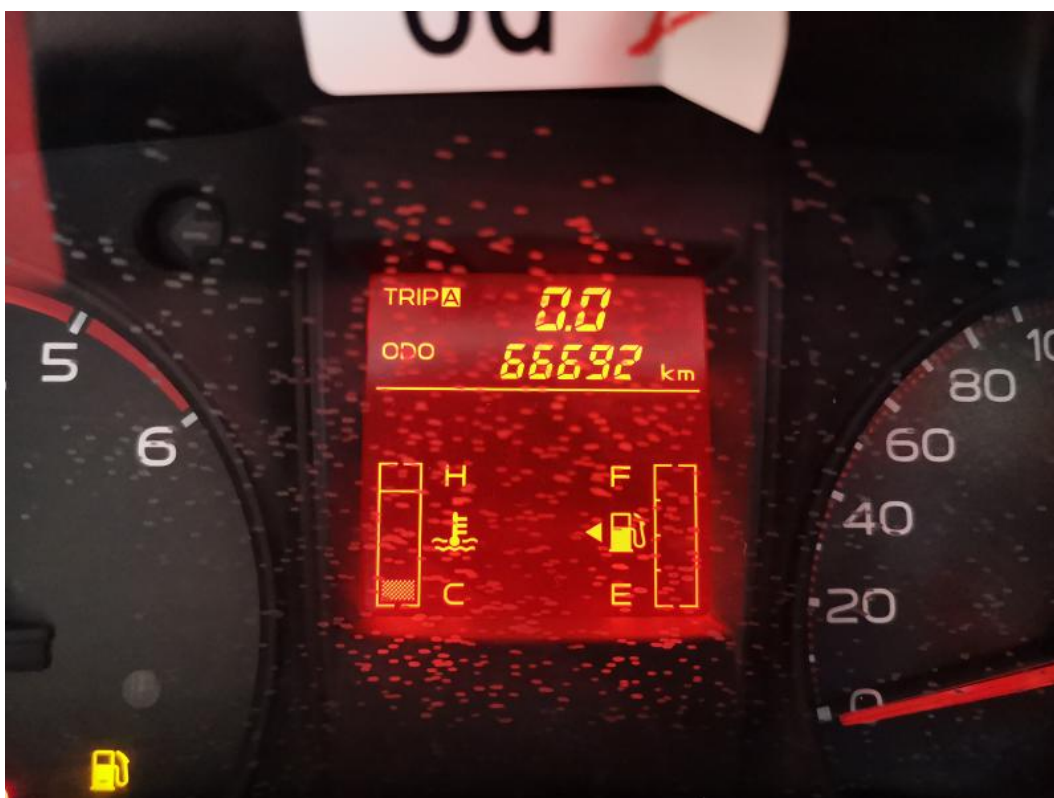
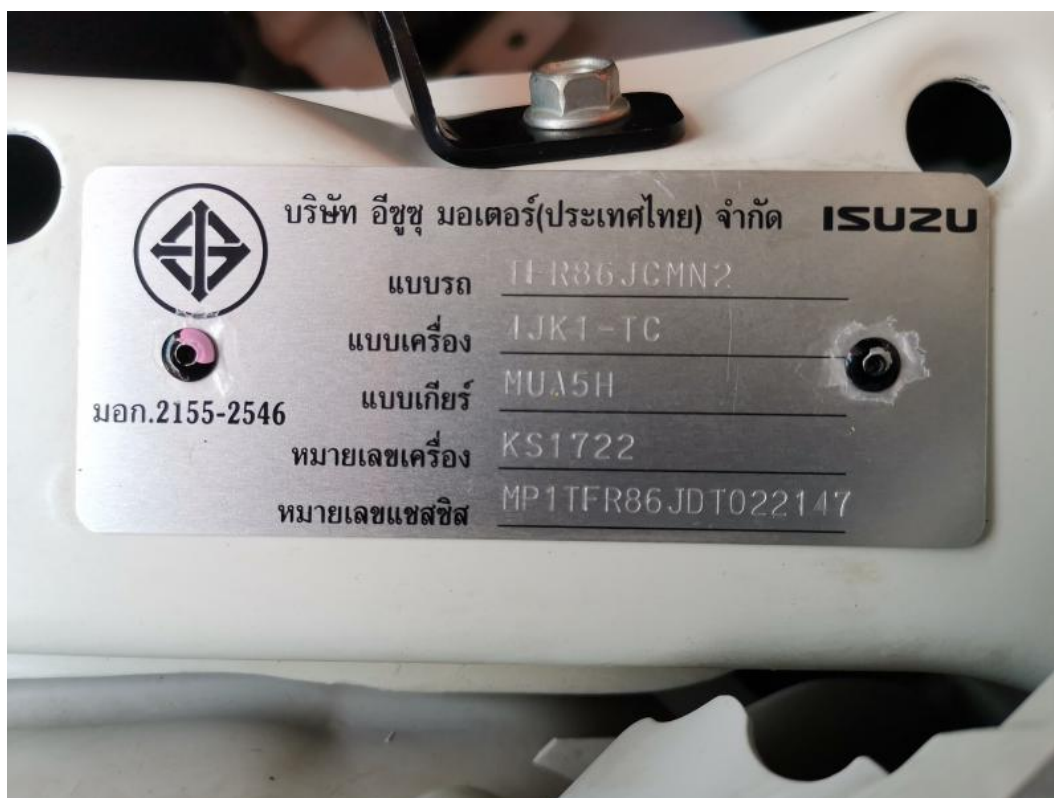
[บันทึก]  
ทำสีใหม่ด้วยสีเดิม  
Set buck panel ถลอก มีขนาดเล็กมาก เล็กน้อย

[หน้าต่าง]  
กระจกหน้ารถ หินกระเด็น บางส่วน

[ภายใน]  
การขับที่ รอยย่น,รอยขีดข่วน มี  
ที่เขี่ยบุหรี่,ที่วางเครื่องดื่ม รอยย่น,รอยขีดข่วน มี  
ตกแต่งอื่นๆ รอยขีดข่วน บางส่วน  
Headliner รอยย่น S  
ตกแต่งอื่นๆ รอยย่น SS

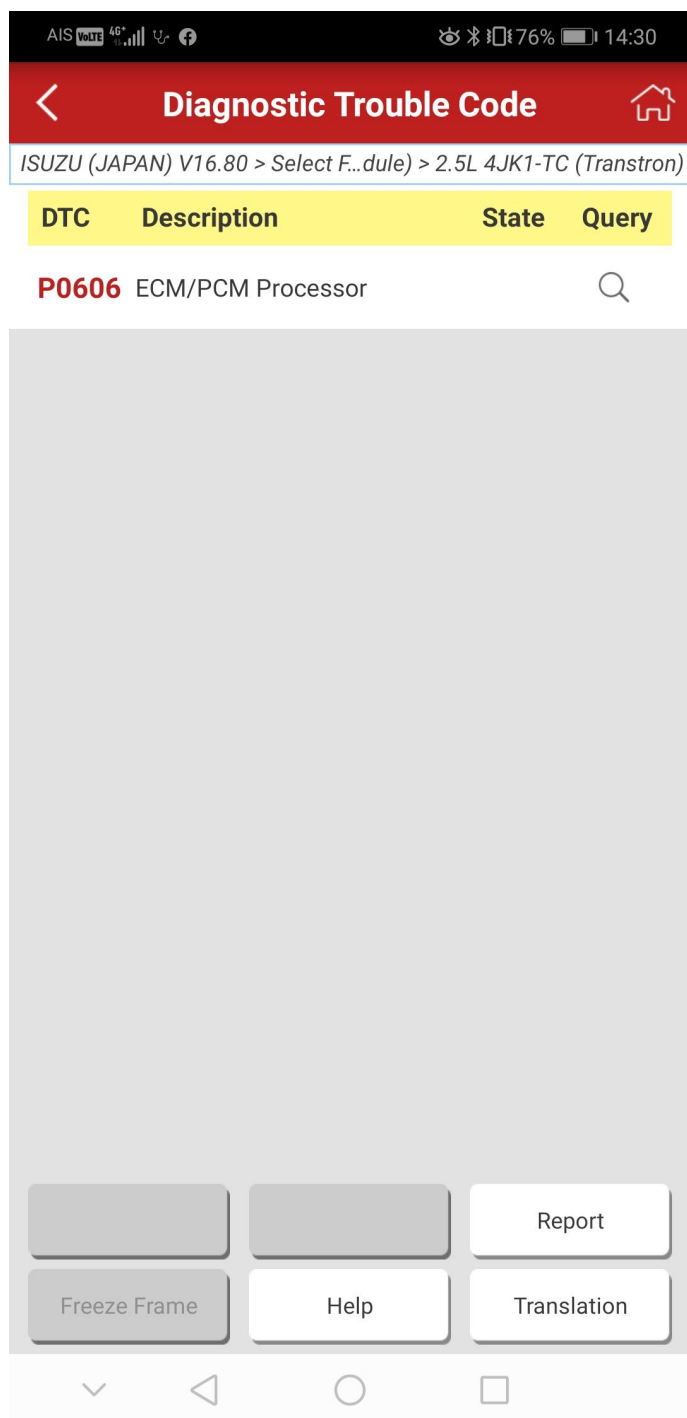
การวินิจฉัย CP 2

The screenshot shows a mobile application interface for diagnostic trouble codes. At the top, there is a status bar with "AIS VoLTE 4G+", signal strength, battery level at 76%, and the time 14:30. Below the status bar is a red header with a back arrow, the title "Diagnostic Trouble Code", and a home icon. Under the header, a breadcrumb trail reads "ISUZU (JAPAN) V16.80 > Select F...dule > 2.5L 4JK1-TC (Transtro)". A yellow table header contains the columns "DTC", "Description", "State", and "Query". The first row of the table shows the DTC "P0606" and the description "ECM/PCM Processor". To the right of the description is a magnifying glass icon. Below the table is a large grey rectangular area. At the bottom of the screen, there are five buttons: "Freeze Frame", "Help", "Translation", "Report", and another button that is partially obscured. The bottom of the screen shows the standard Android navigation bar with back, home, and recent apps icons.
