U-Car Grading Report

รายงานผลการตรวจเช็คสภาพรถยนต์
ภายใต้การดูแลของสมาคมการประเมินสภาพรถยนต์ประเทศไทย

| รุ่น | HONDA ACCORD 2.4TECH | | |

| วันที่ตรวจสอบ | 2019/9/9 |

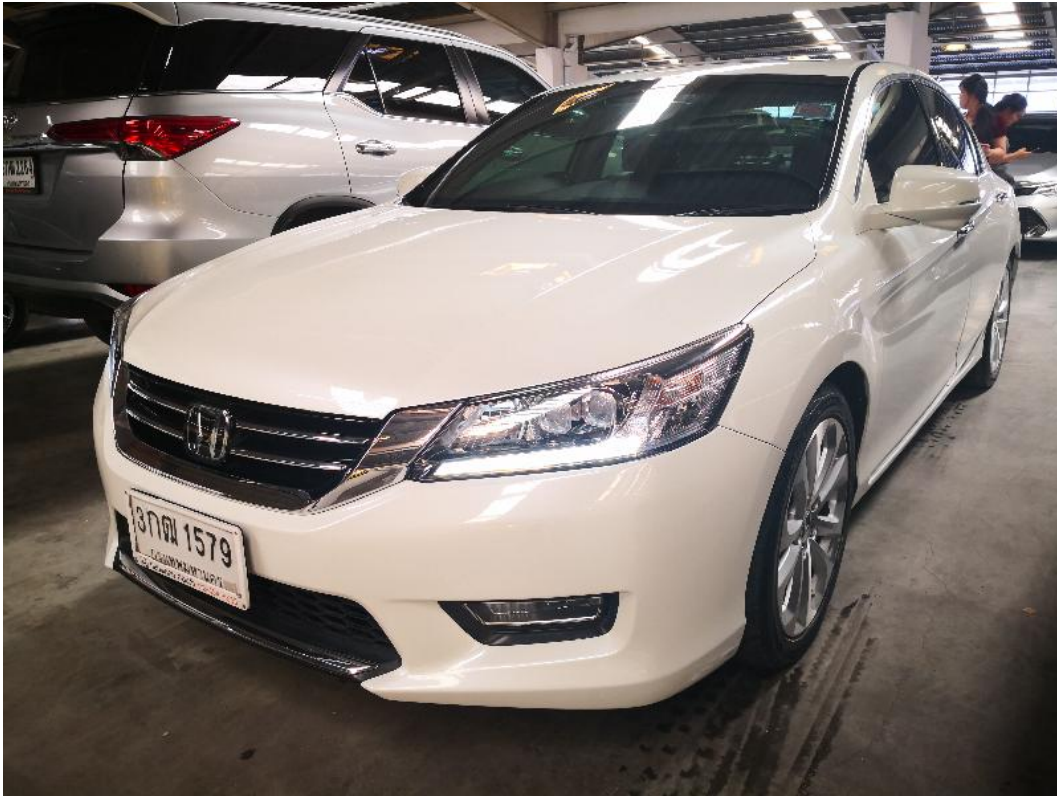
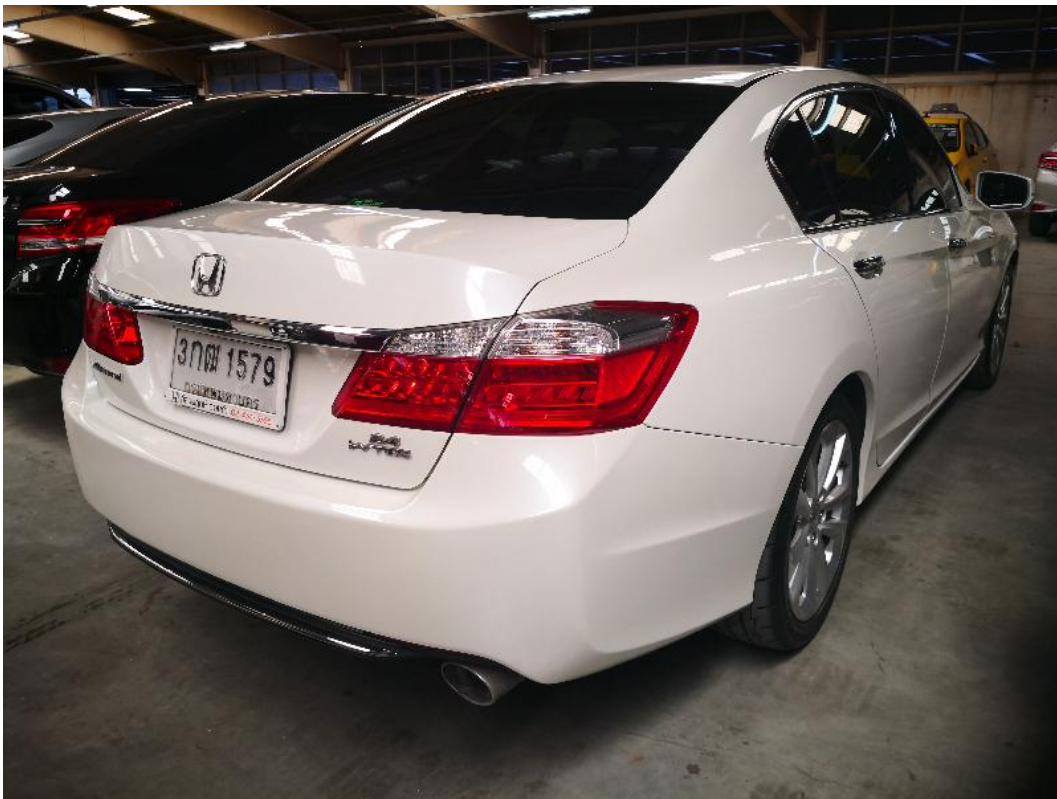
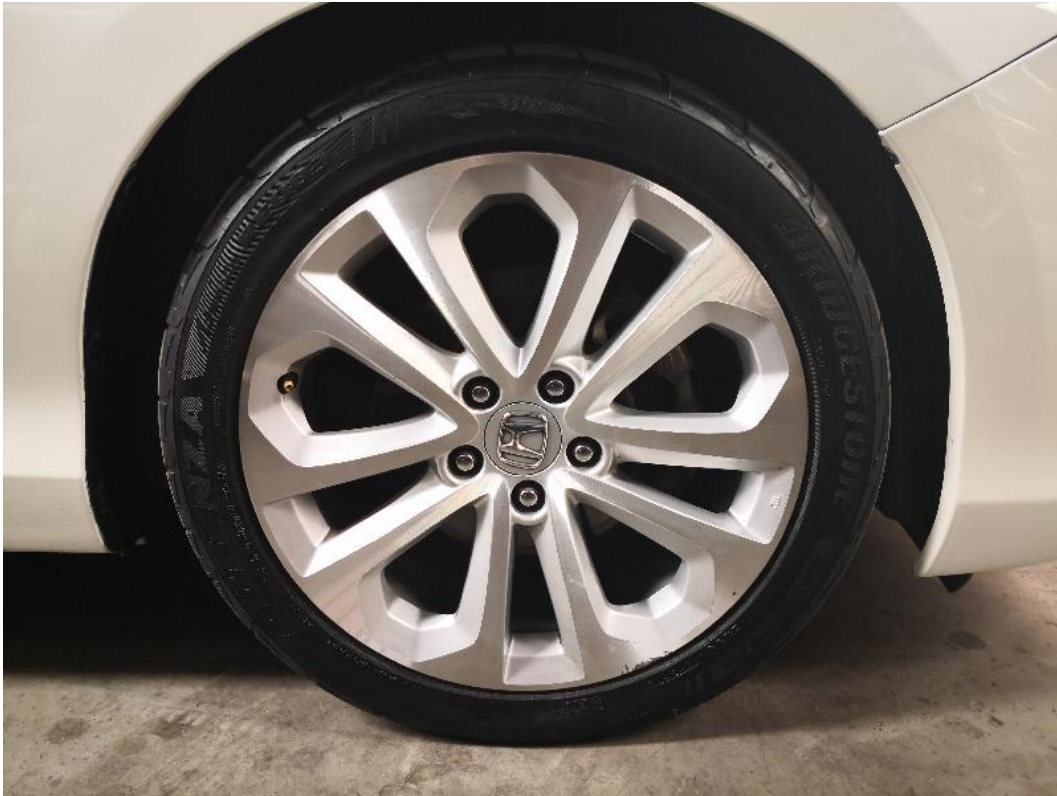
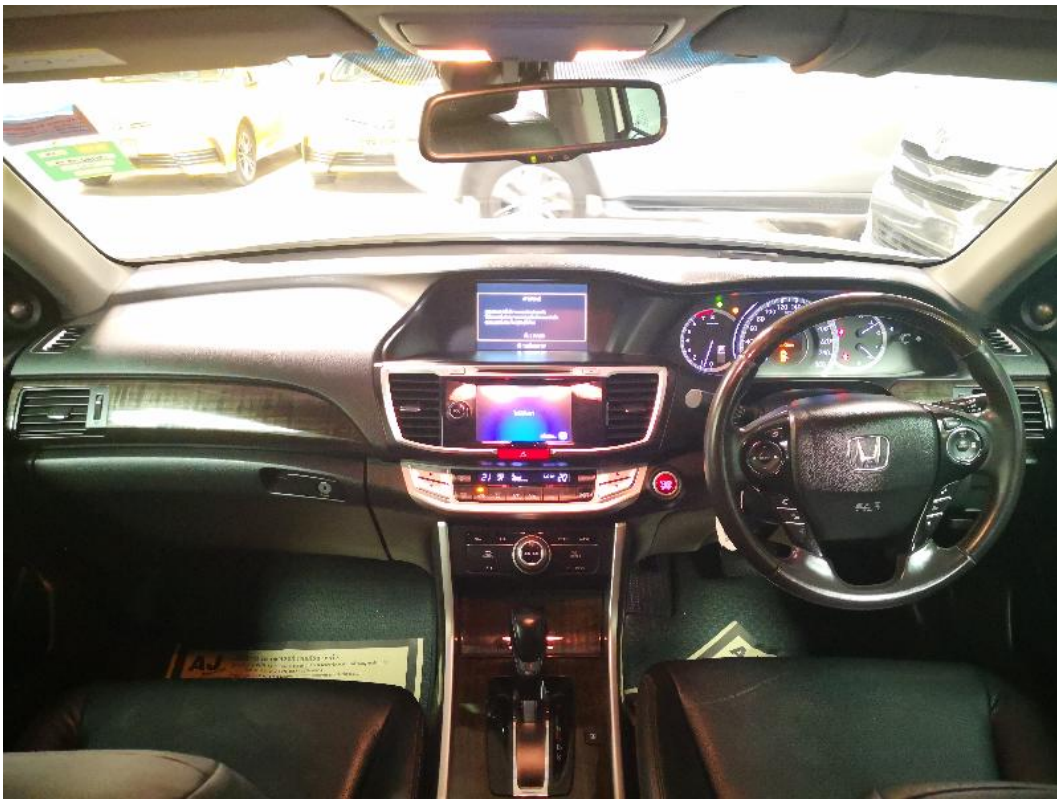
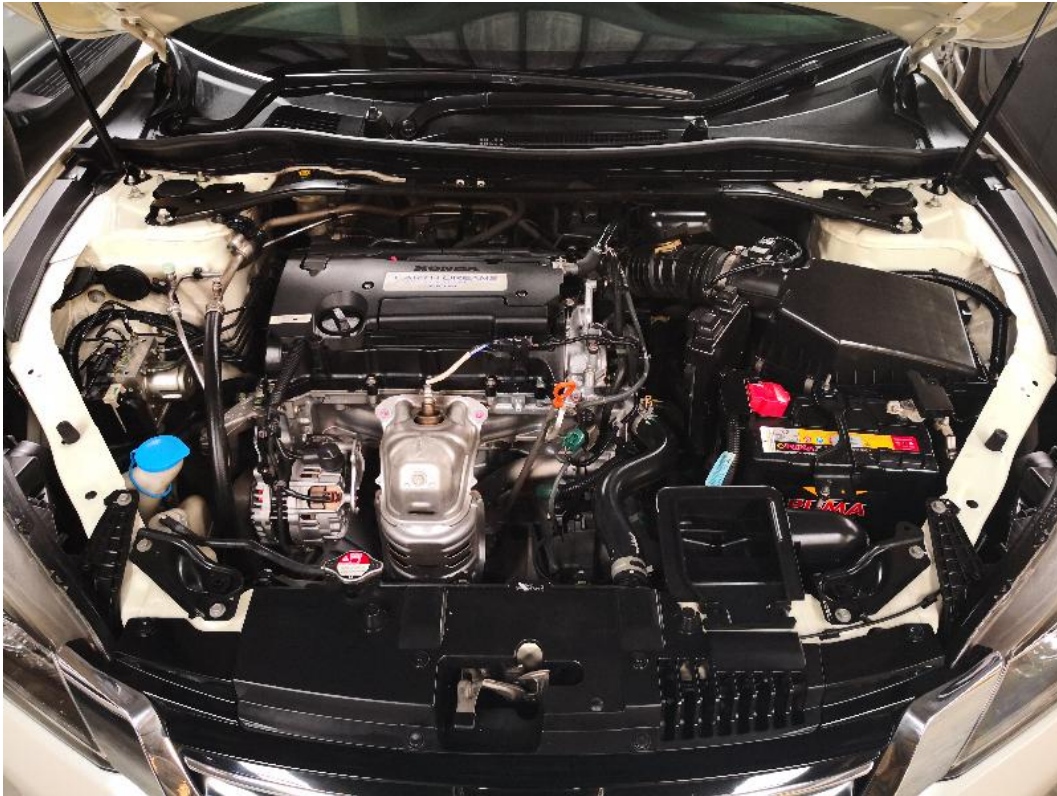
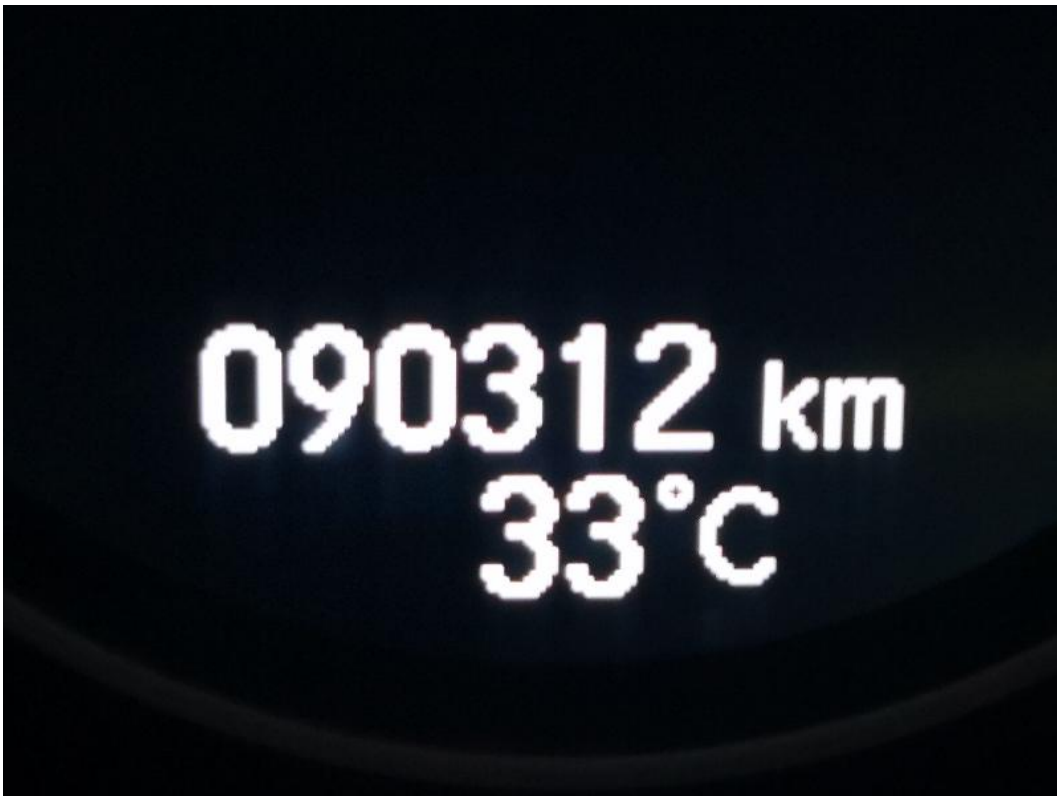
HONDA AUTOMOBILE(THAILAND)CO.,LTD.

CHASSIS NO. MRHCR2640DP106736

ENGINE NO. K24W4-1106747

T2M D ZB5 NH-788P A

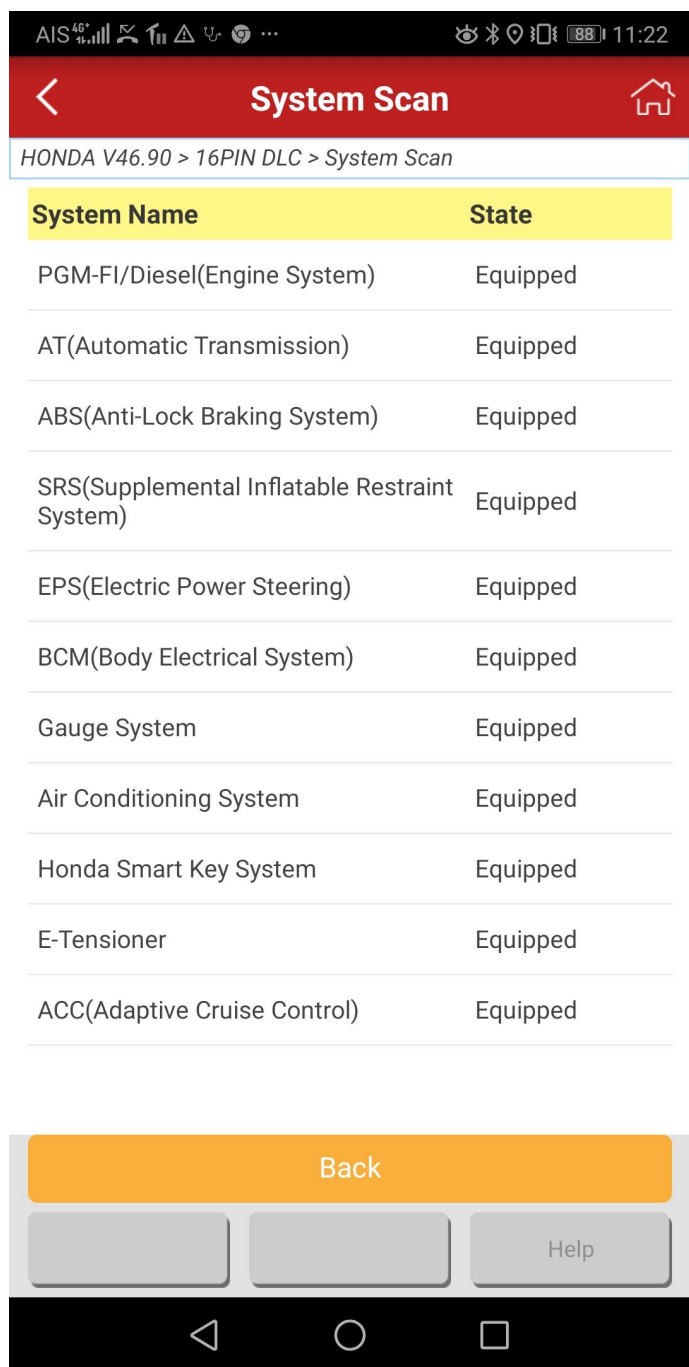
การวินิจฉัย CP 2

System Scan

HONDA V46.90 > 16PIN DLC > System Scan

| System Name | State |
| PGM-FI/Diesel(Engine System) | Equipped |
| AT(Automatic Transmission) | Equipped |
| ABS(Anti-Lock Braking System) | Equipped |
| SRS(Supplemental Inflatable Restraint System) | Equipped |
| EPS(Electric Power Steering) | Equipped |
| BCM(Body Electrical System) | Equipped |
| Gauge System | Equipped |
| Air Conditioning System | Equipped |
| Honda Smart Key System | Equipped |
| E-Tensioner | Equipped |
| ACC(Adaptive Cruise Control) | Equipped |
