U-Car Grading Report

U-car Grading Report

รุ่น	TOYOTA FORTUNER 2.4V 4WD		
สี	White	หมายเลขทะเบียน (Plate number)	6กน9036
รุ่นปี	2017	เลขไมล์	25,548กม.
แบบ	เลขตัวถัง	MR0HB3FS200151074

เครื่องยนต์	สภาพดี
วันที่ตรวจสอบ	2020/11/2
สาขา	19 Sripakorn
ที่อยู่

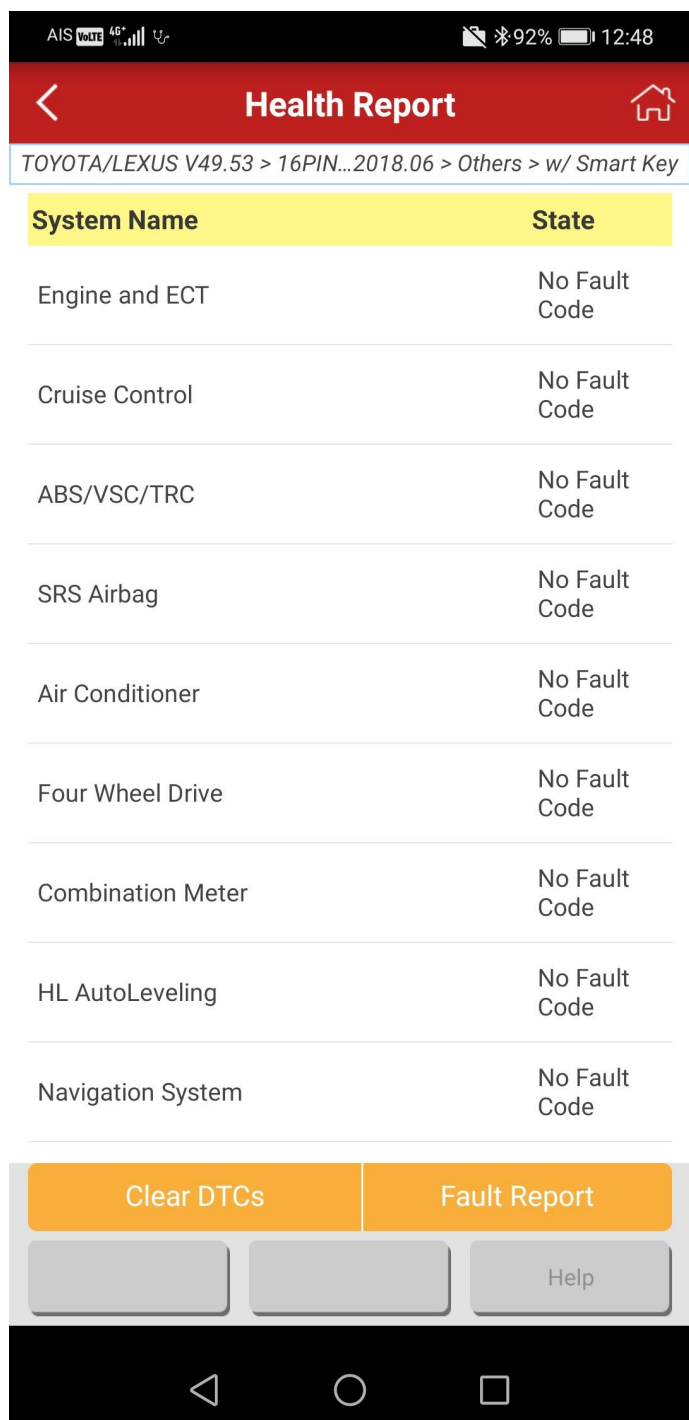
การวินิจฉัย CP 2

< Health Report >

TOYOTA/LEXUS V49.53 > 16PIN...2018.06 > Others > w/ Smart Key

System Name	State
Engine and ECT	No Fault Code
Cruise Control	No Fault Code
ABS/VSC/TRC	No Fault Code
SRS Airbag	No Fault Code
Air Conditioner	No Fault Code
Four Wheel Drive	No Fault Code
Combination Meter	No Fault Code
HL AutoLeveling	No Fault Code
Navigation System	No Fault Code
