# U-Car Grading Report

| รุ่น | MITSUBISHI PAJERO 2.5 | | |
| รุ่นปี | 2009 | เลขไมล์ | 291,066กม. |

| วันที่ตรวจสอบ | 2021/2/11 |

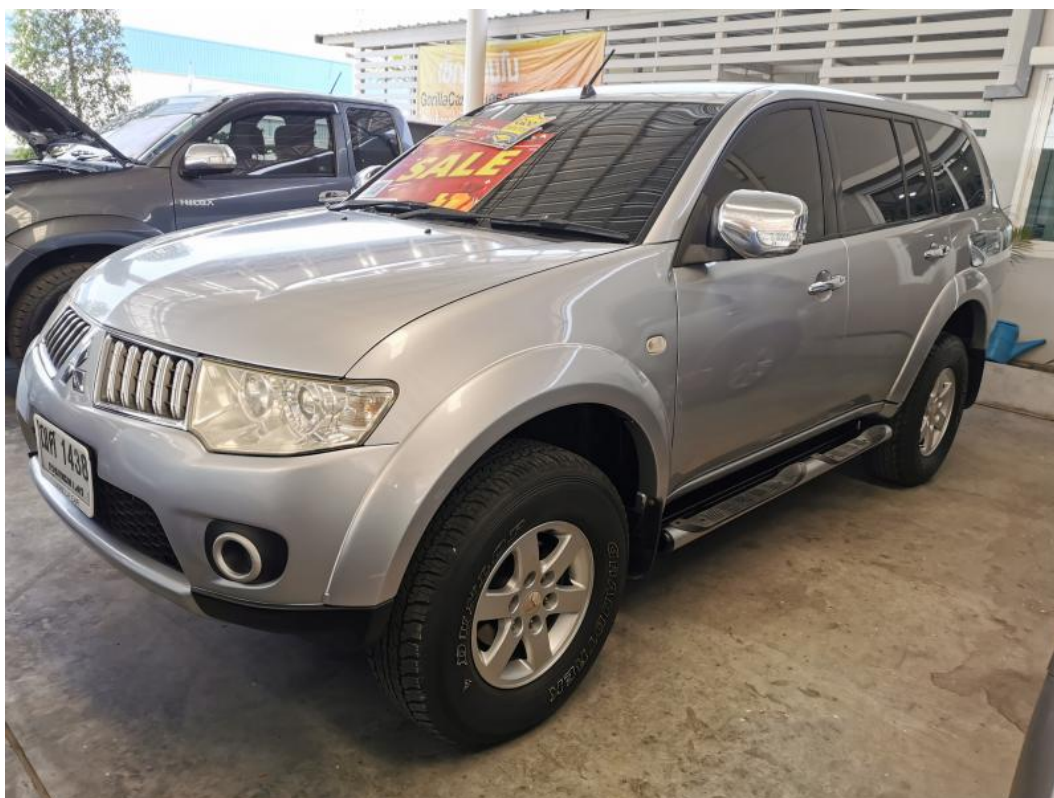
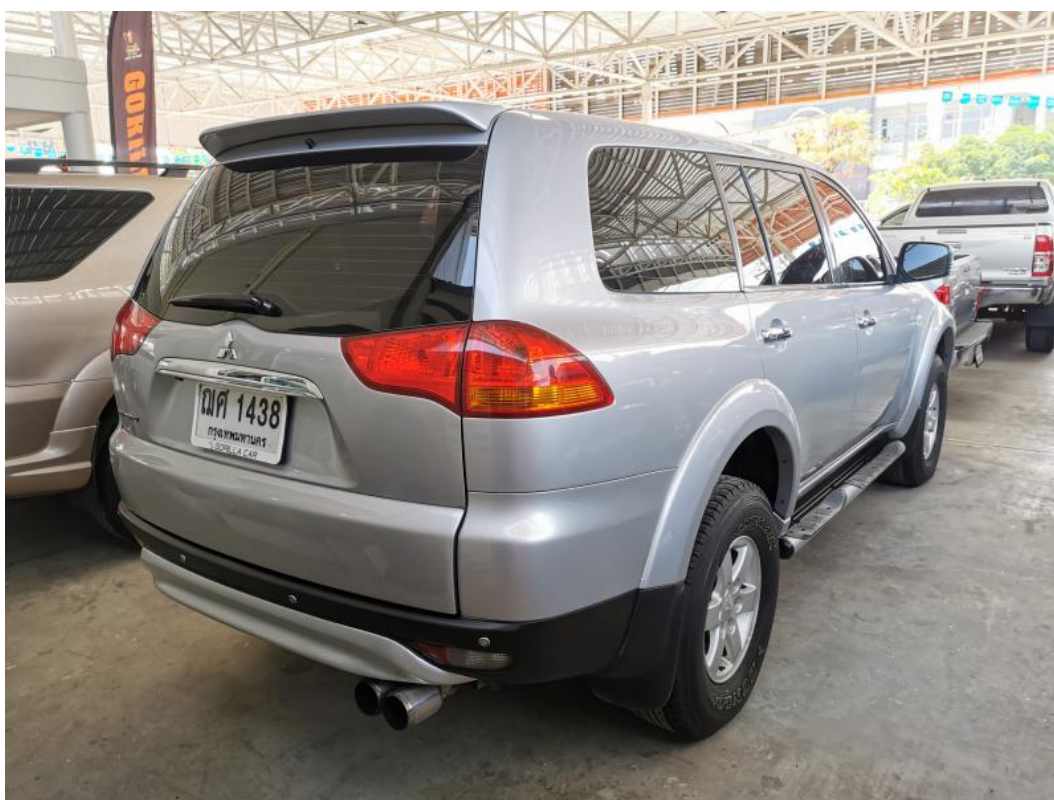
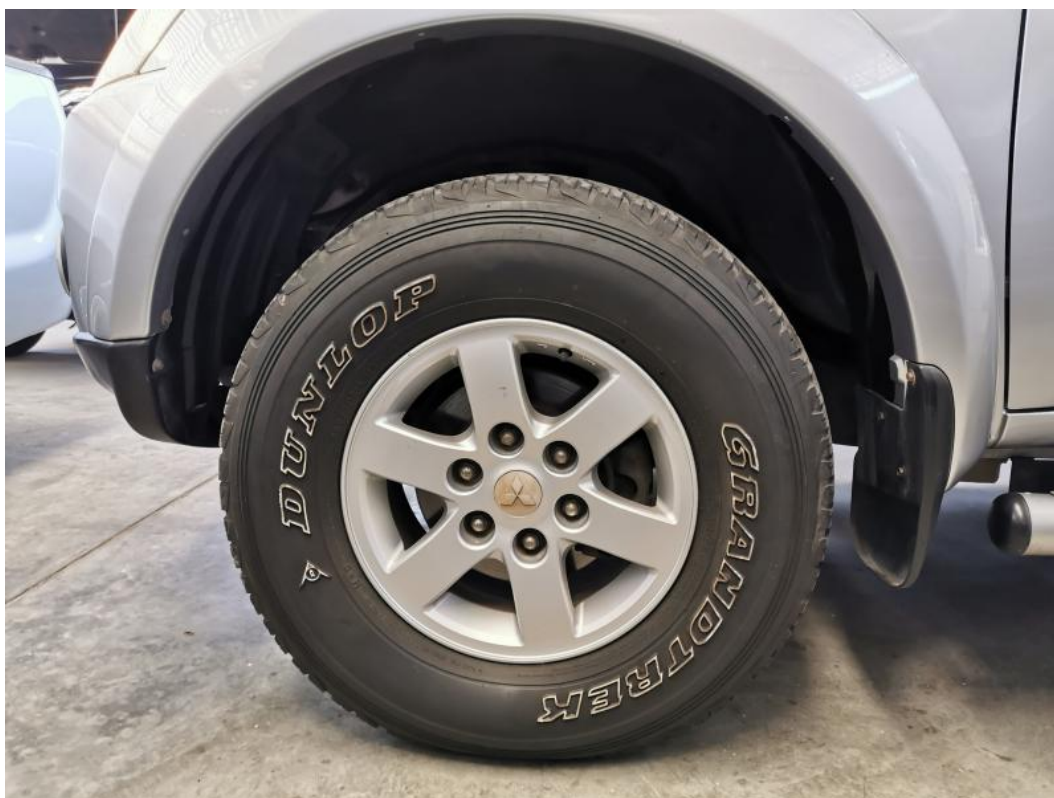
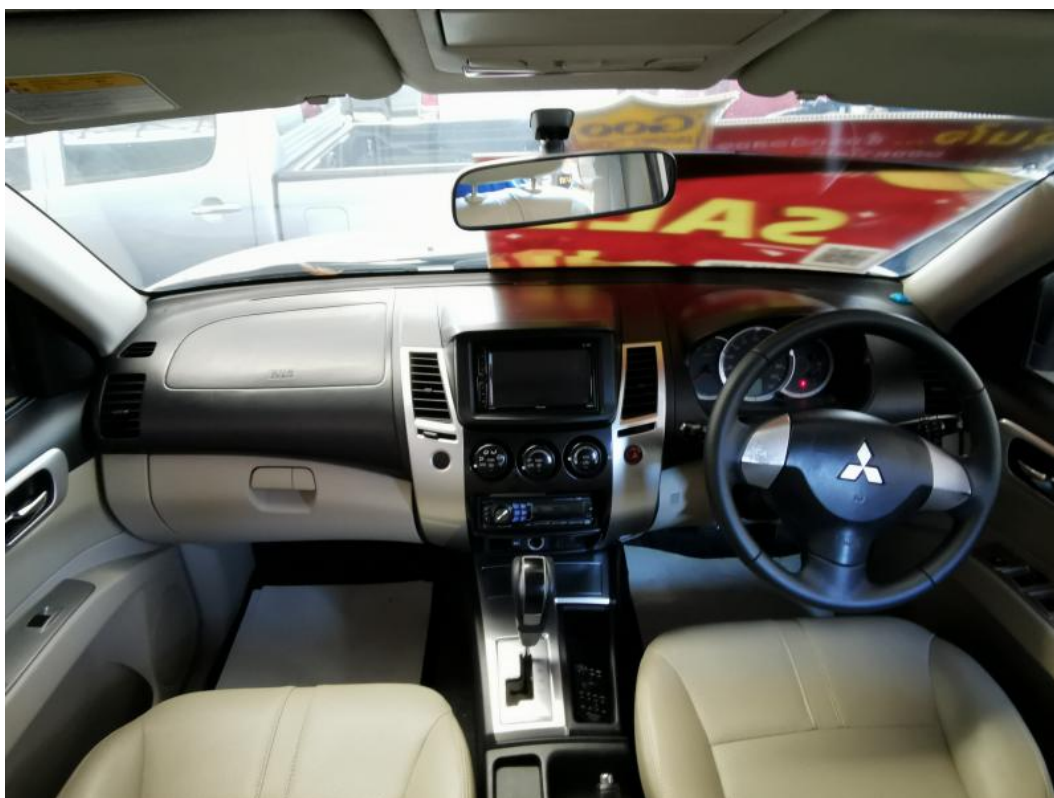
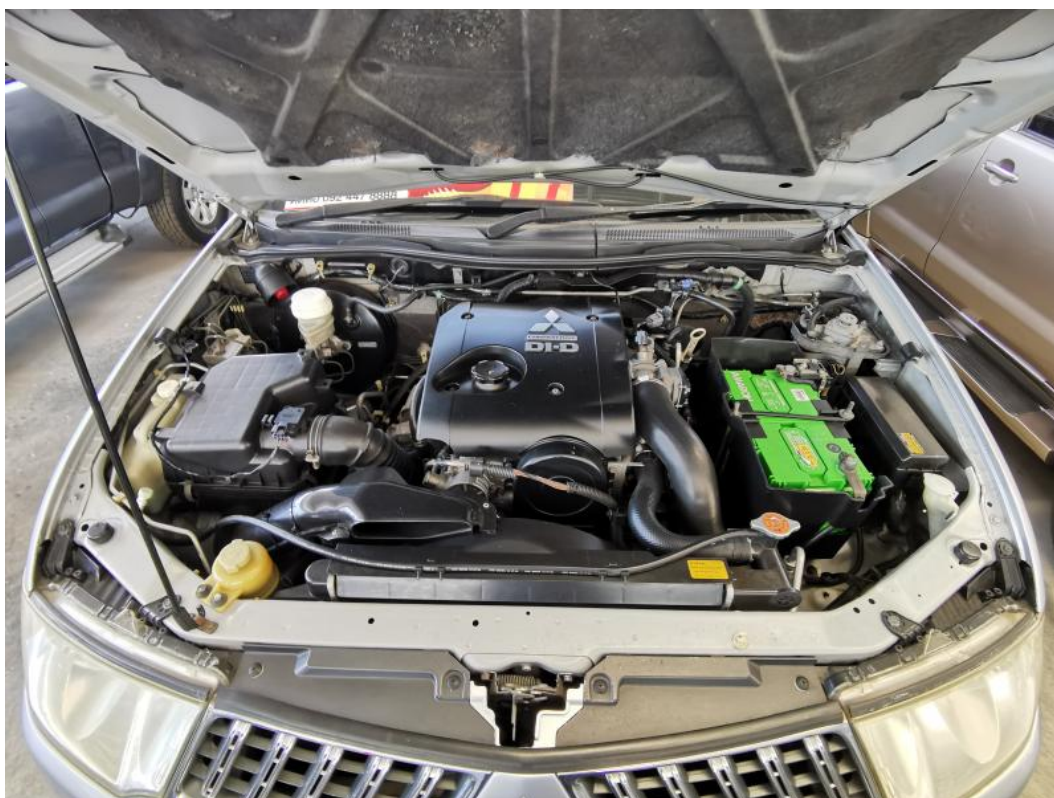
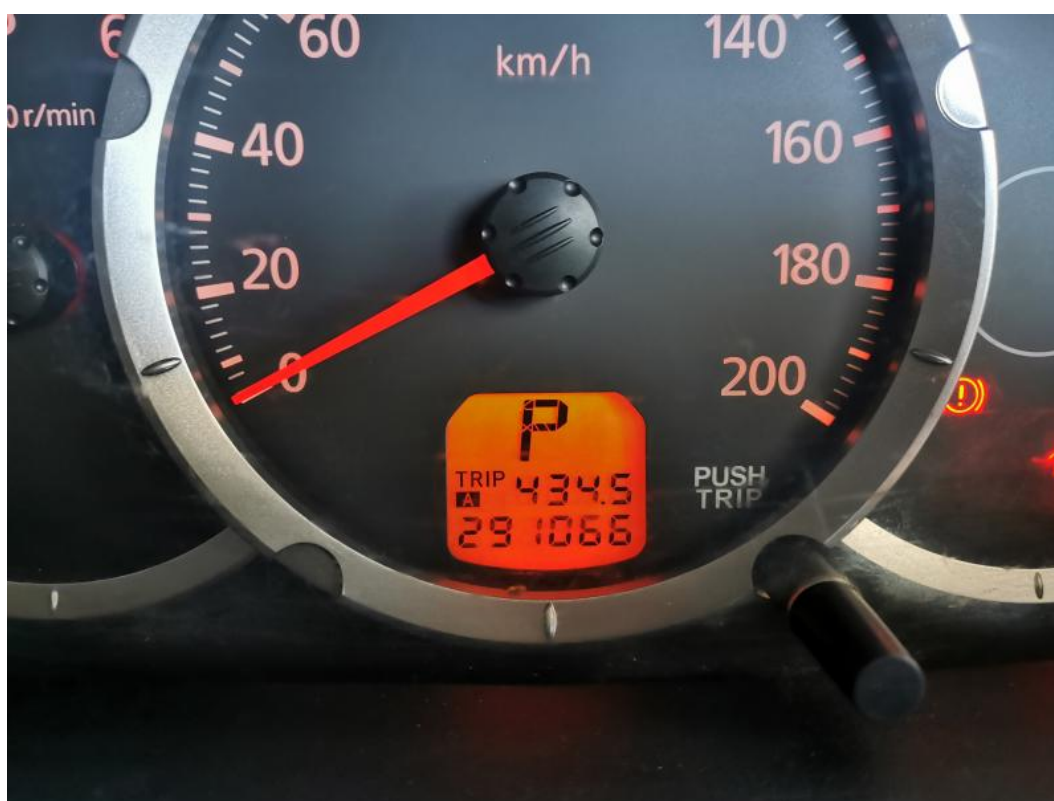
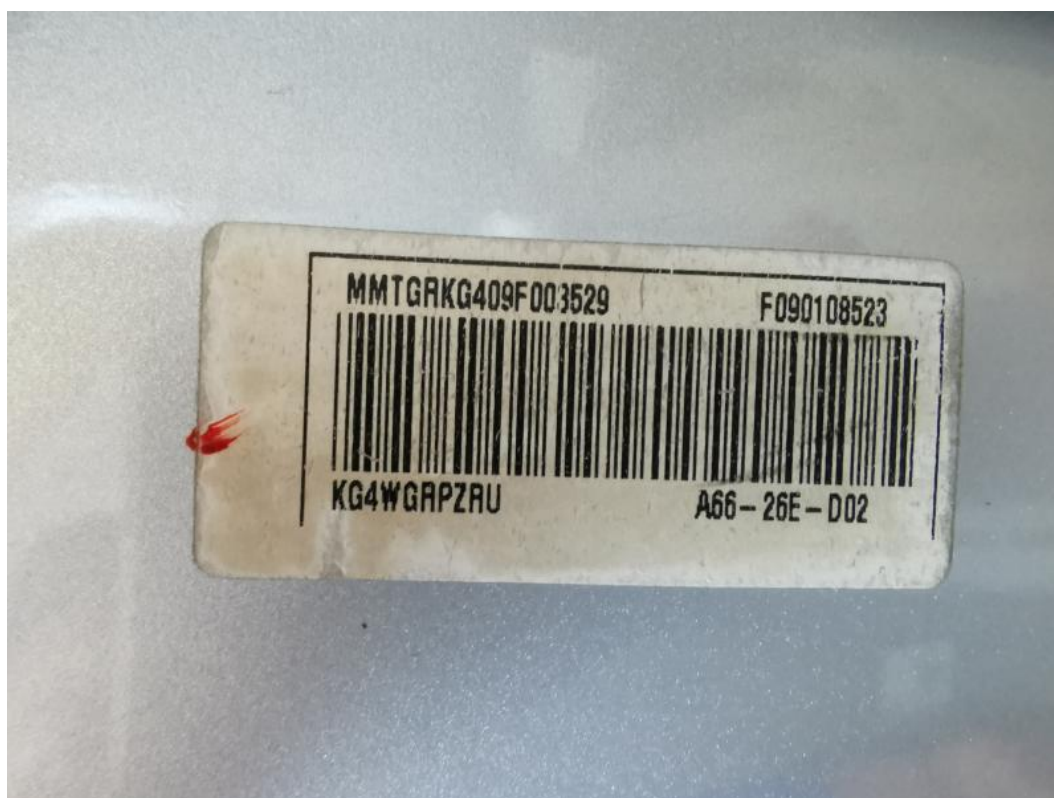
The image displays a mobile application interface for vehicle diagnostics, specifically for a Mitsubishi V33.30. The top status bar shows the time as 10:38 and signal strength. The app has a red header with a home icon and a back arrow.

- System Name**: MPI/GDI/Diesel, ELC-AT/CVT, ABS (Anti-Lock Braking System), SRS-Air Bag, AC (Air Conditioning), KOS/Immo/Keyless, ETACS, LIN
- State**: No Fault Code for all systems except ETACS, which shows "Find Fault Code | 2".

- DTC**: U1512, U1111
- Description**: P/W(RP) LIN Timeout/Not Equipped, Display CAN Timeout/Not Equipped
- State**: Active for both codes
- Query**: Search icons (magnifying glass) are present next to each code.
