# U-Car Grading Report

# U-car Grading Report

รุ่น	TOYOTA ALTIS 1.6G		
สี	White	หมายเลขทะเบียน (Plate number)	4กข7845
รุ่นปี	2015	เลขไมล์	195,267กม.
แบบ	เลขตัวถัง	MR053REH104546210

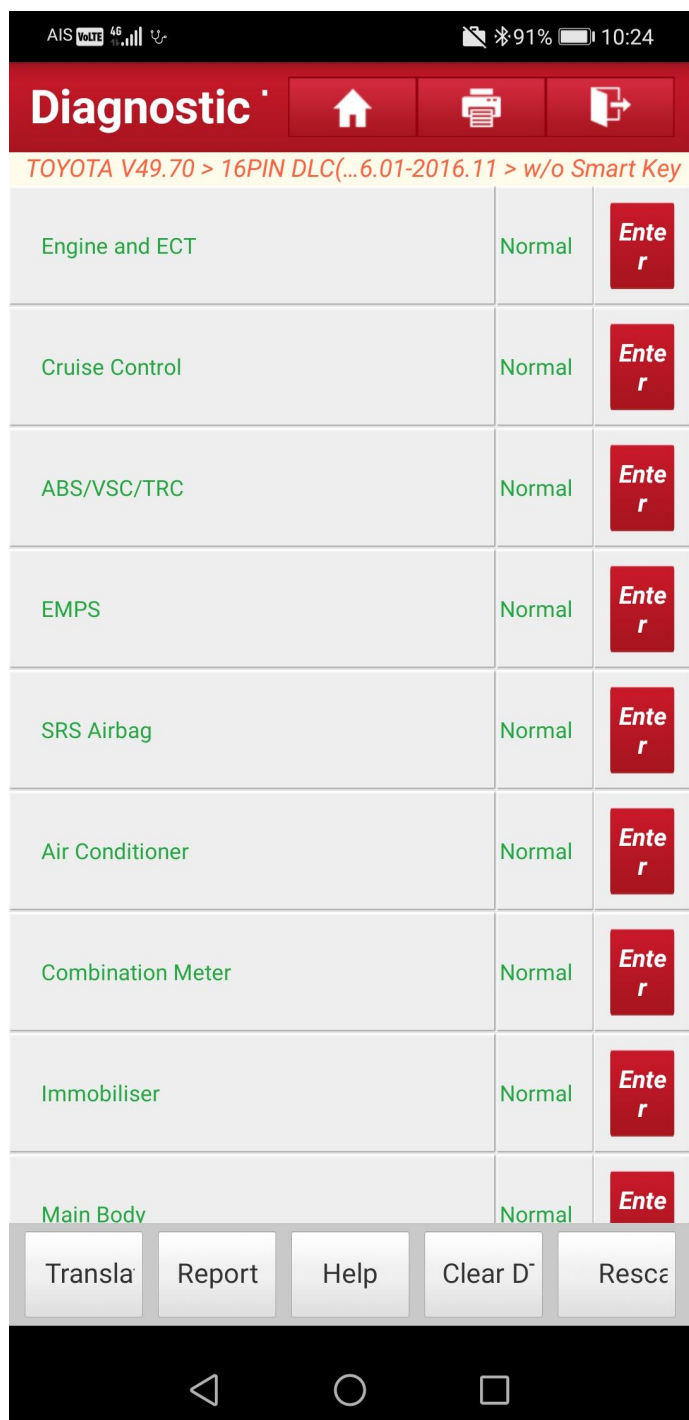
การวินิจฉัย CP 2

The screenshot shows a mobile application interface for vehicle diagnostics. At the top, there is a status bar with 'AIS VoLTE 4G', signal strength, 91% battery, and the time 10:24. Below the status bar is a red header with the word 'Diagnostic' and three icons: a home icon, a printer icon, and a share icon. Underneath the header, a yellow banner displays the vehicle information: 'TOYOTA V49.70 > 16PIN DLC(...6.01-2016.11 > w/o Smart Key)'. The main content is a table with three columns: a description of the system, its status, and an 'Enter' button. The systems listed are Engine and ECT, Cruise Control, ABS/VSC/TRC, EMPS, SRS Airbag, Air Conditioner, Combination Meter, Immobiliser, and Main Body. All systems are listed with a status of 'Normal'. At the bottom of the screen, there is a navigation bar with five buttons: 'Transla', 'Report', 'Help', 'Clear D', and 'Resca'. The very bottom of the screen shows the standard Android navigation icons: a back arrow, a home circle, and a square task manager icon.

System	Status	Action
Engine and ECT	Normal	Enter
Cruise Control	Normal	Enter
ABS/VSC/TRC	Normal	Enter
EMPS	Normal	Enter
SRS Airbag	Normal	Enter
Air Conditioner	Normal	Enter
Combination Meter	Normal	Enter
Immobiliser	Normal	Enter
Main Body	Normal	Enter
