# U-Car Grading Report

รายงานผลการตรวจเช็คสภาพรถยนต์  
ภายใต้การดูแลของสมาคมการประเมินสภาพรถยนต์ประเทศไทย

| รุ่น | ISUZU D-MAX 2.5 Z HILANDERD-CAB | | |
| รุ่นปี | 2013 | เลขไมล์ | 77,891กม. |

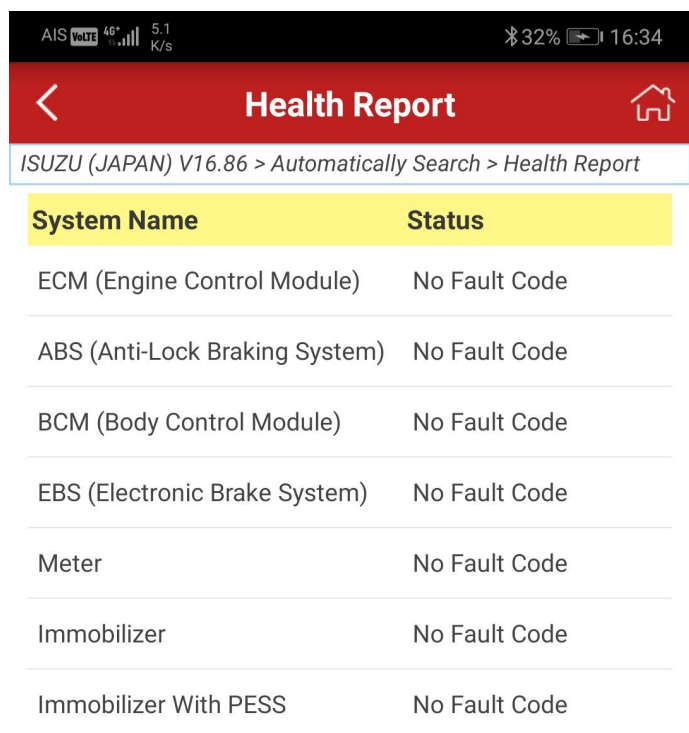
การวินิจฉัย CP 1

## Health Report

| System Name | Status |
|---|---|
| ECM (Engine Control Module) | No Fault Code |
| ABS (Anti-Lock Braking System) | No Fault Code |
| BCM (Body Control Module) | No Fault Code |
| EBS (Electronic Brake System) | No Fault Code |
| Meter | No Fault Code |
| Immobilizer | No Fault Code |
| Immobilizer With PESS | No Fault Code |

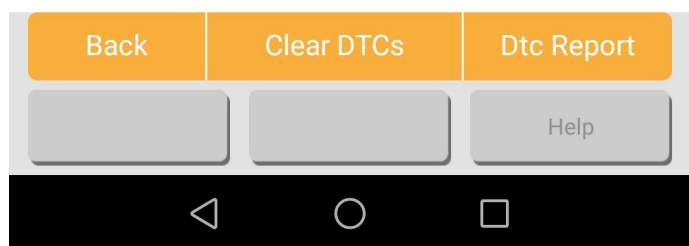
การวินิจฉัย CP 2

Back Clear DTCs Dtc Report
