# U-Car Grading Report

# U-car Grading Report

รุ่น	TOYOTA VIGOCHAMP 2.5 E SMARTCAB PRERUNER		
สี	White	หมายเลขทะเบียน (Plate number)	2ฒมม1303
รุ่นปี	2013	เลขไมล์	91,320กม.
แบบ	เลขตัวถัง	MR0GR39G206736717

วันที่ตรวจสอบ      2020/2/17

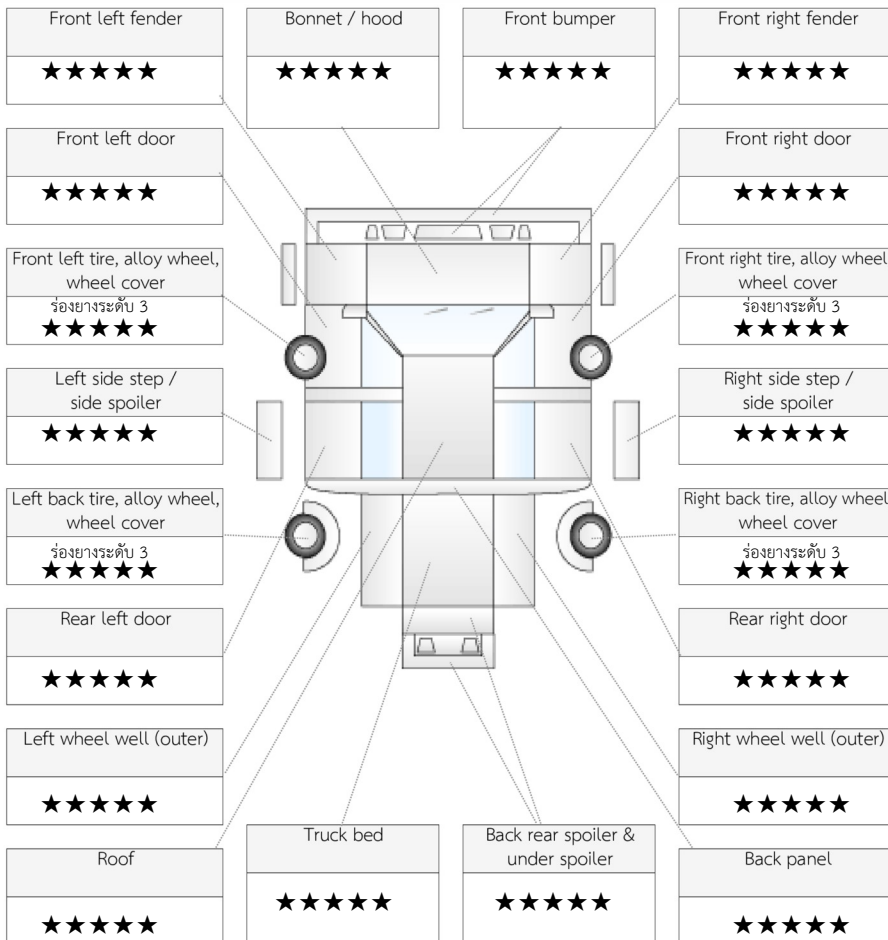
[บันทึก]  
Set buck panel ทำเครื่องหมายจากงานโลหะ มี Radiator core support ฟันสี มี

[หน้าต่าง]  
กระจกหน้ารถ หินกระเด็น บางส่วน

[ภายใน]  
การขับที่ รอยย่น,รอยขีดข่วน มี ตกแต่งอื่นๆ รอยขีดข่วน บางส่วน Headliner รอยย่น SS ตกแต่งอื่นๆ รอยย่น SS

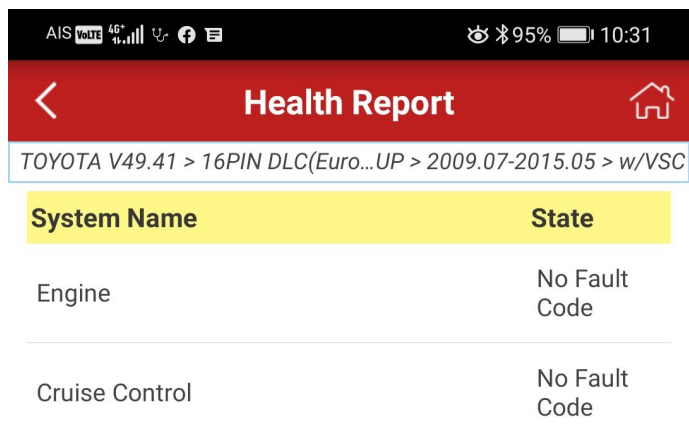
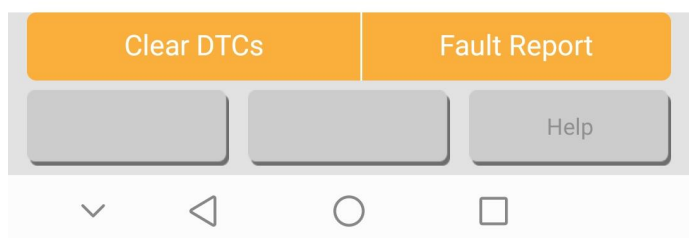
การวินิจฉัย CP 1

**Health Report**

TOYOTA V49.41 > 16PIN DLC(Euro...UP > 2009.07-2015.05 > w/VSC

System Name	State
Engine	No Fault Code
Cruise Control	No Fault Code
