# U-Car Grading Report

# U-car Grading Report

| รุ่น | TOYOTA FORTUNER | | |
| รุ่นปี | 2013 | เลขไมล์ | 142,856กม. |

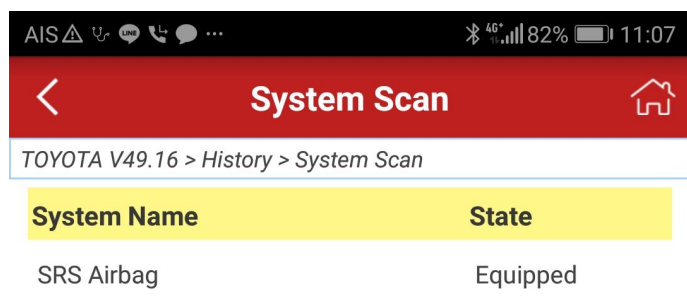
A screenshot of a mobile application interface. At the top, there is a status bar with "AIS" and various icons. Below it is a red header bar with a back arrow, the text "System Scan", and a home icon. Under the header is a white bar with the text "TOYOTA V49.16 > History > System Scan". The main content area has a yellow header with "System Name" and "State". Below this is a table with one row: "SRS Airbag" and "Equipped". At the bottom, there is a grey bar with two empty buttons and a "Help" button, and a black navigation bar with three icons.

| System Name | State |
| SRS Airbag | Equipped |
