U-Car Grading Report

U-car Grading Report

รุ่น	TOYOTA ALTIS 1.6G		
สี	Silver	หมายเลขทะเบียน (Plate number)	3กอ4793
รุ่นปี	2015	เลขไมล์	110,097กม.
แบบ	เลขตัวถัง	MR053REH104525582

วันที่ตรวจสอบ 2020/10/2

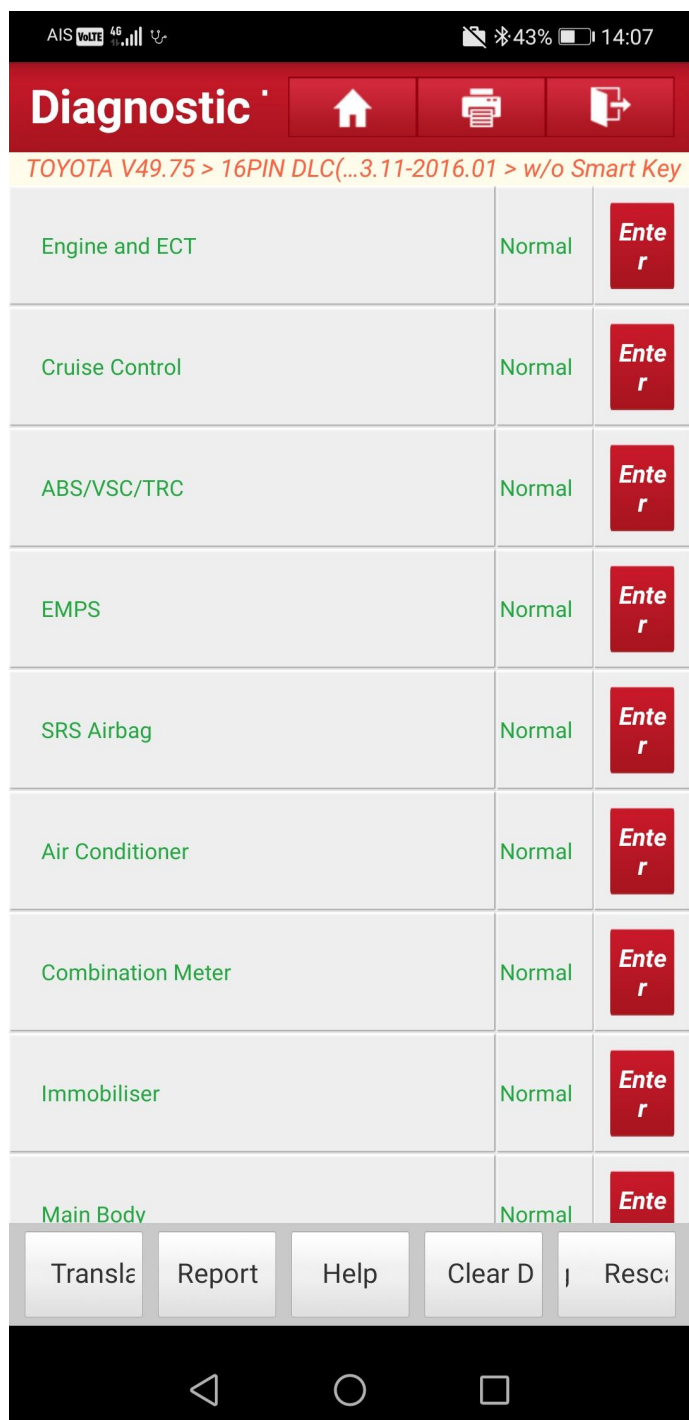
การวินิจฉัย CP 2

The screenshot shows a mobile application interface for vehicle diagnostics. At the top, there is a status bar with 'AIS VoLTE 4G', signal strength, 43% battery, and the time 14:07. Below the status bar is a red header with the word 'Diagnostic' and three icons: a home icon, a printer icon, and a share icon. Underneath the header is a yellow banner with the text 'TOYOTA V49.75 > 16PIN DLC(...3.11-2016.01 > w/o Smart Key'. The main content is a table with three columns: system name, status, and an 'Enter' button. The systems listed are Engine and ECT, Cruise Control, ABS/VSC/TRC, EMPS, SRS Airbag, Air Conditioner, Combination Meter, Immobiliser, and Main Body. All systems show a status of 'Normal'. At the bottom of the screen, there is a navigation bar with buttons for 'Translate', 'Report', 'Help', 'Clear D', and 'Resca'. The Android navigation bar is visible at the very bottom.

System	Status	Action
Engine and ECT	Normal	Enter
Cruise Control	Normal	Enter
ABS/VSC/TRC	Normal	Enter
EMPS	Normal	Enter
SRS Airbag	Normal	Enter
Air Conditioner	Normal	Enter
Combination Meter	Normal	Enter
Immobiliser	Normal	Enter
Main Body	Normal	Enter
