# U-Car Grading Report

รายงานผลการตรวจเช็คสภาพรถยนต์  
ภายใต้การดูแลของสมาคมการประเมินสภาพรถยนต์ประเทศญี่ปุ่น

| รุ่น | TOYOTA HILUX VIGO | | |
| รุ่นปี | 2013 | เลขไมล์ | 102,148กม. |

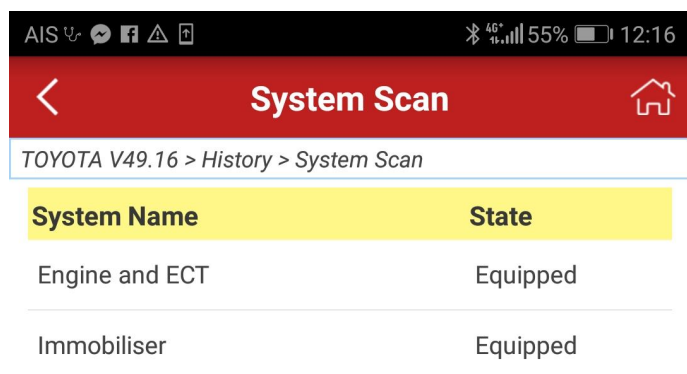
A screenshot of a mobile application interface. At the top, there is a status bar with "AIS" and various icons. Below it is a red header bar with a back arrow, the text "System Scan", and a home icon. Under the header is a white bar with the text "TOYOTA V49.16 > History > System Scan". The main content is a table with two columns: "System Name" and "State". The table has two rows: "Engine and ECT" with state "Equipped", and "Immobiliser" with state "Equipped".

| System Name | State |
| Engine and ECT | Equipped |
| Immobiliser | Equipped |
