U-Car Grading Report

U-car Grading Report

รุ่น	TOYOTA YARIS 1.2 J		
สี	Grey	หมายเลขทะเบียน (Plate number)	กท4914
รุ่นปี	2019	เลขไมล์	27,320กม.
แบบ	เลขตัวถัง	MR2K33F3701300057

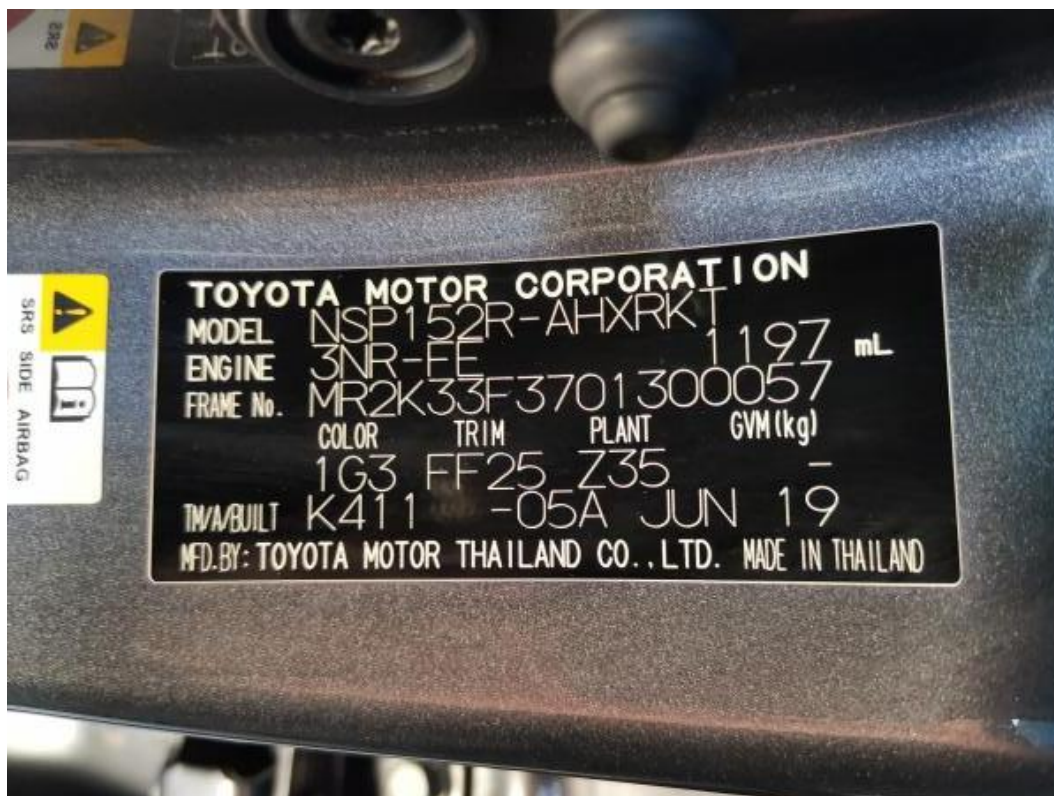
TOYOTA MOTOR CORPORATION
MODEL NSP152R-AHXRKT
ENGINE 3NR-FE 1197 mL
FRAME No. MR2K33F3701300057
COLOR TRIM PLANT GVM (kg)
1G3 FF25 Z35 -
TM/BUILT K411 -05A JUN 19
MFD. BY: TOYOTA MOTOR THAILAND CO., LTD. MADE IN THAILAND

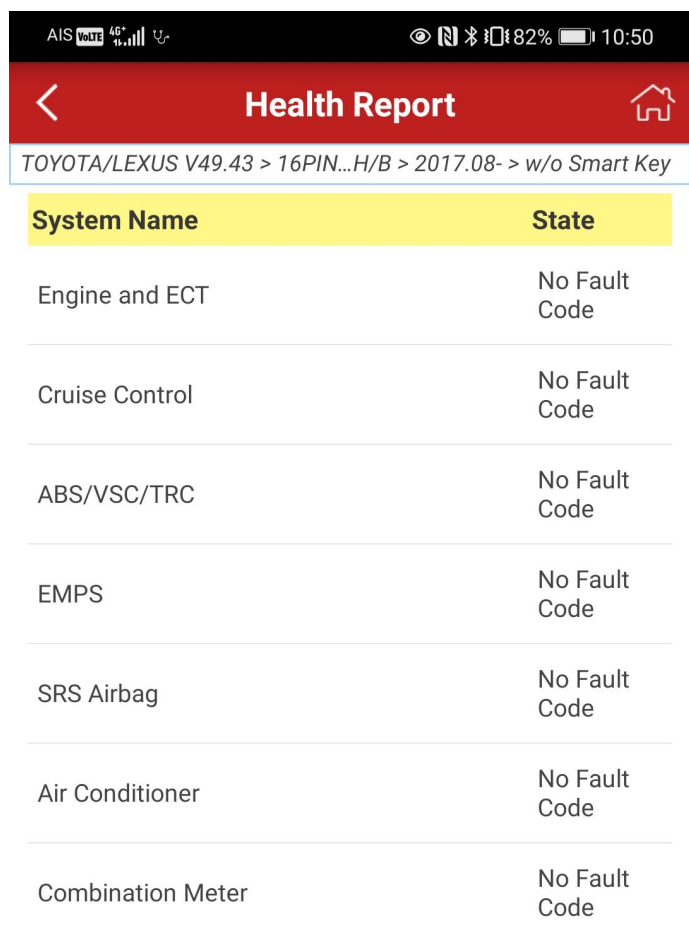
การวินิจฉัย CP 1

The screenshot shows a mobile application interface for a vehicle health report. At the top, there is a status bar with 'AIS VoLTE 4G+', signal strength, Wi-Fi, Bluetooth, and battery at 82% at 10:50. Below the status bar is a red header with a back arrow, the title 'Health Report', and a home icon. Underneath the header is a breadcrumb trail: 'TOYOTA/LEXUS V49.43 > 16PIN...H/B > 2017.08- > w/o Smart Key'. The main content is a table with two columns: 'System Name' and 'State'. All systems listed have a 'No Fault Code' state.

System Name	State
Engine and ECT	No Fault Code
Cruise Control	No Fault Code
ABS/VSC/TRC	No Fault Code
EMPS	No Fault Code
SRS Airbag	No Fault Code
Air Conditioner	No Fault Code
Combination Meter	No Fault Code
