U-Car Grading Report

U-car Grading Report

รุ่น	ISUZU D-MAX 1.9 SPACECAB		
สี	Silver	หมายเลขทะเบียน (Plate number)	บร2986
รุ่นปี	2016	เลขไมล์	80,526กม.
แบบ	เลขตัวถัง	MP1TFR87JGT027283

วันที่ตรวจสอบ 2021/2/17

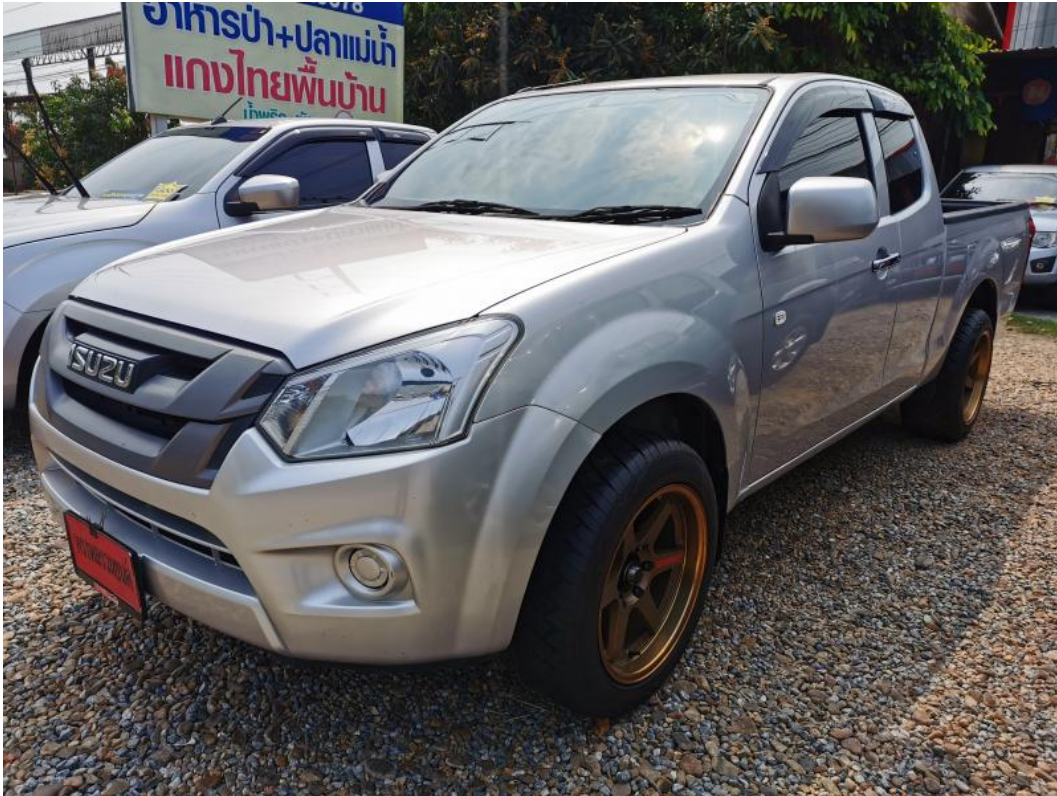
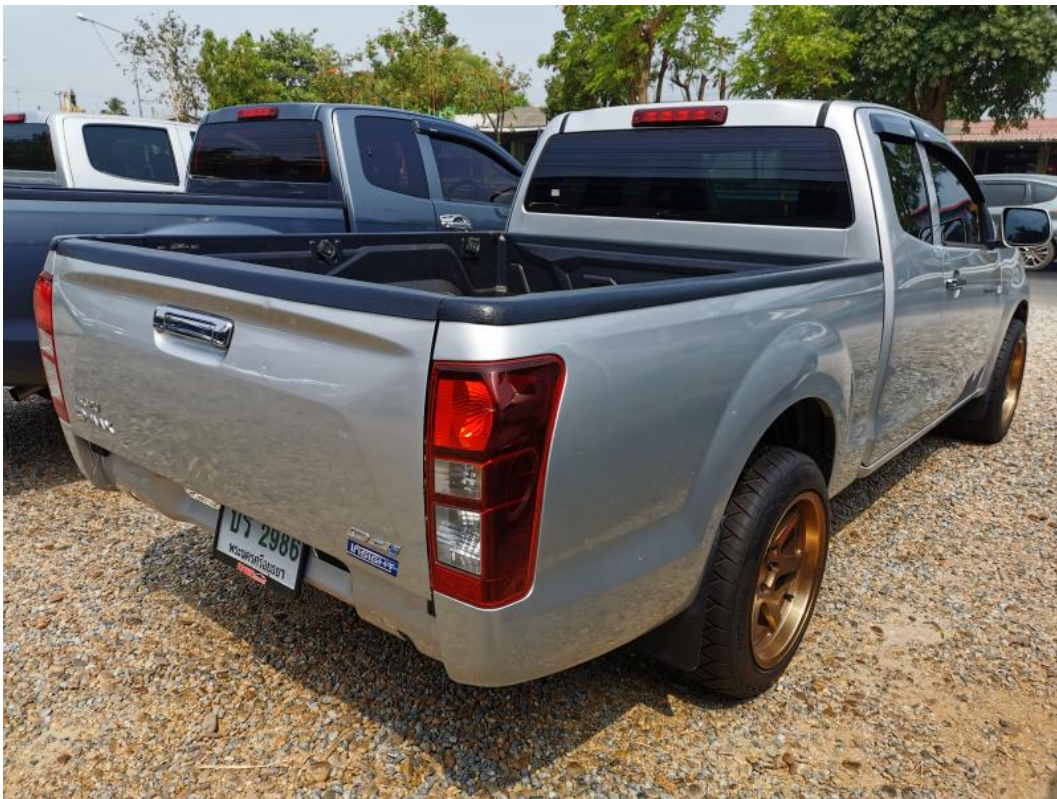
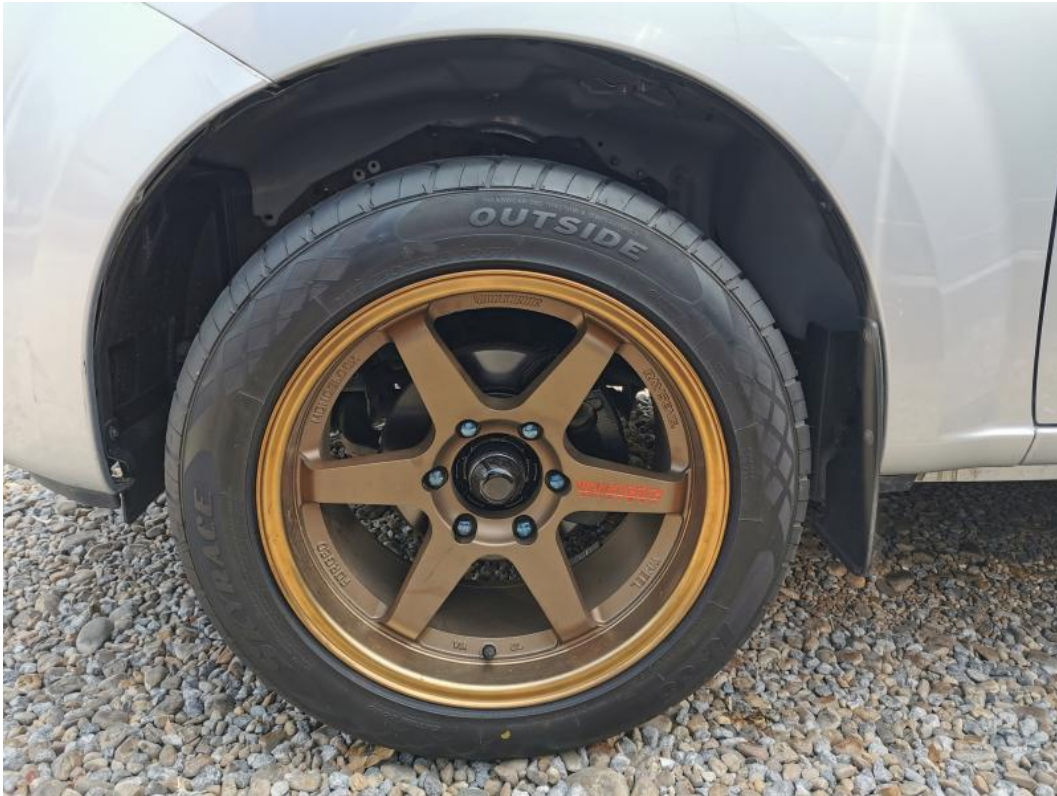
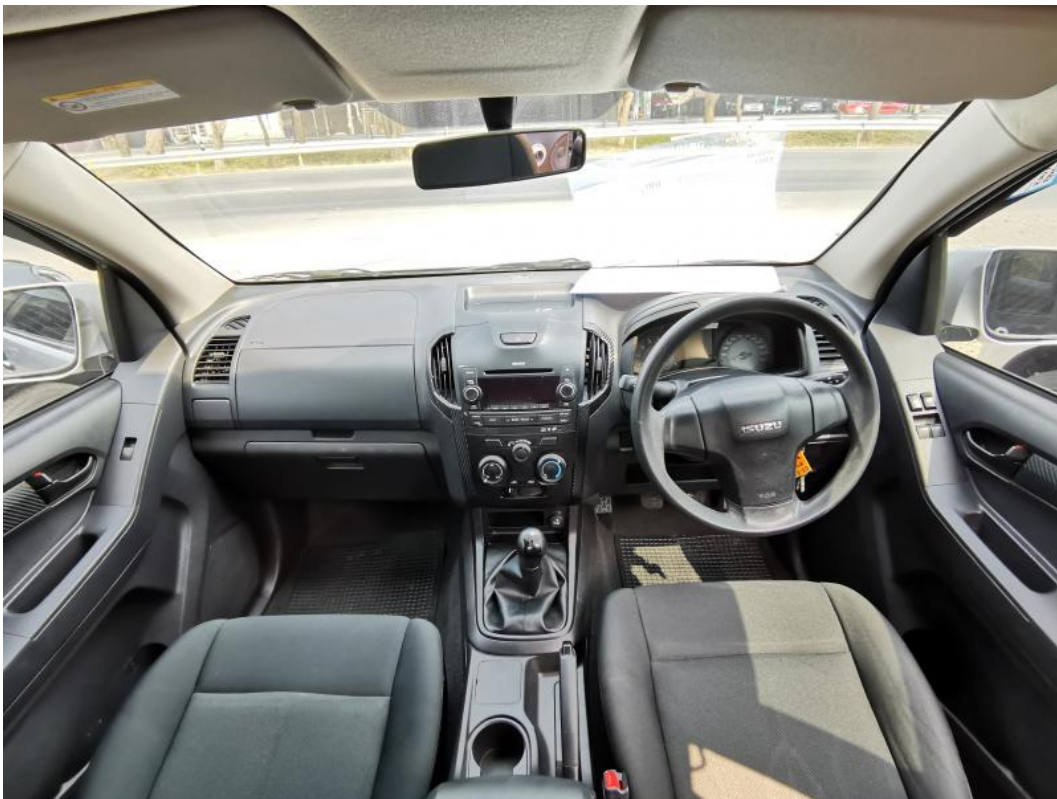
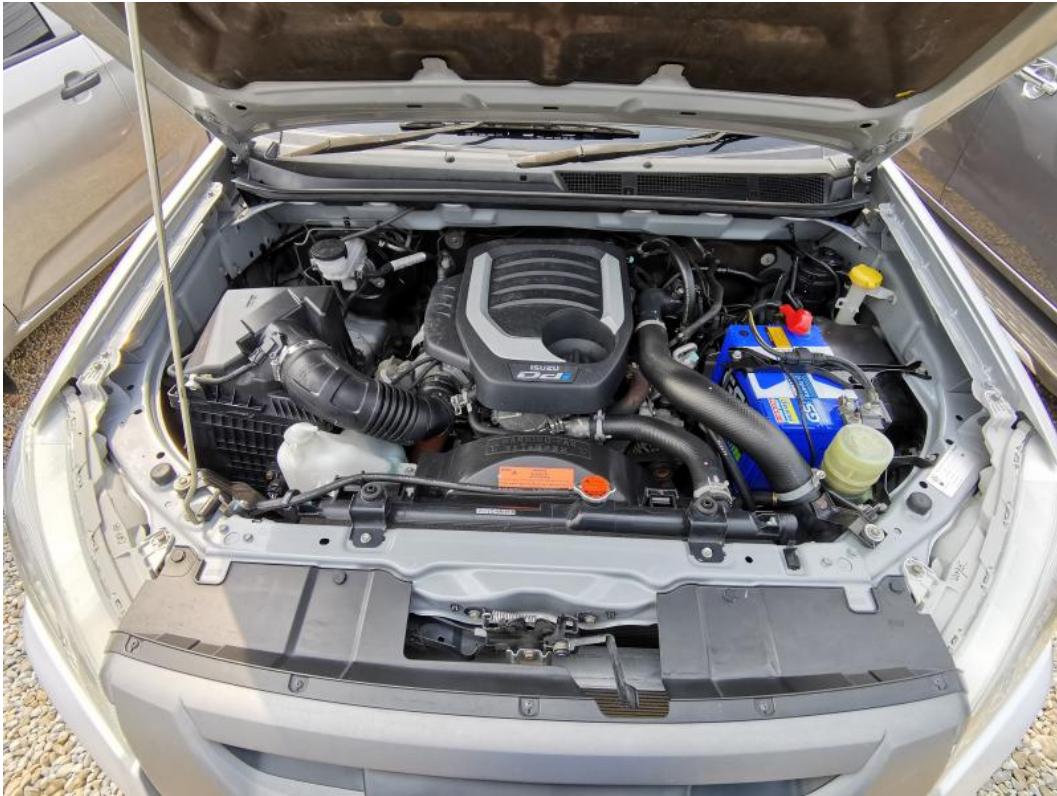
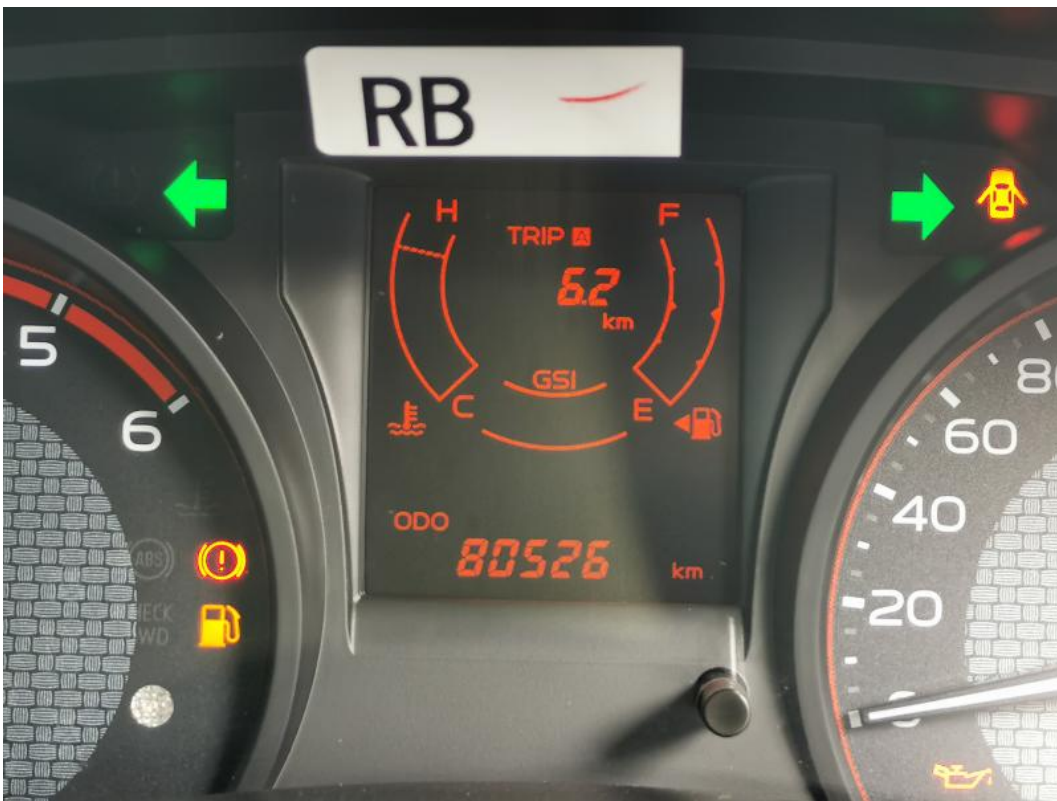
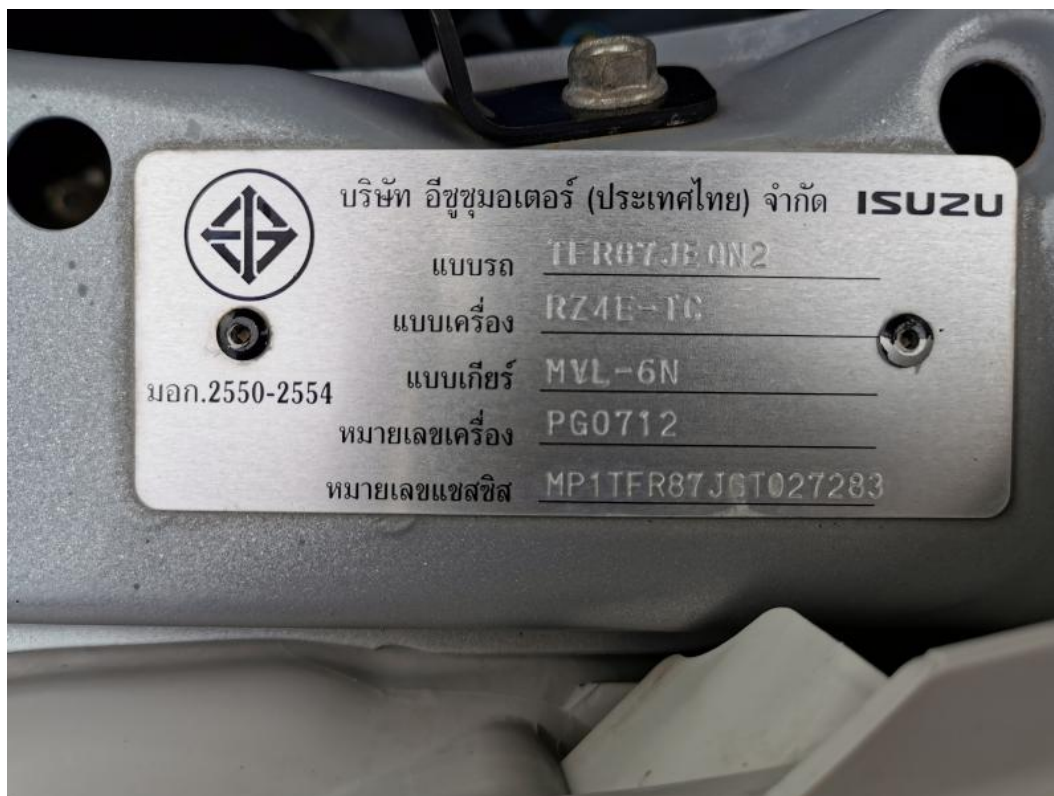
[บันทึก]
กระจกข้างขวา ไฟมรรอยขีดข่วน บางส่วน

[หน้าต่าง]
กระจกหน้ารถ หินกระเด็น บางส่วน

[ภายใน]
ตกแต่งอื่นๆ รอยขีดข่วน บางส่วน

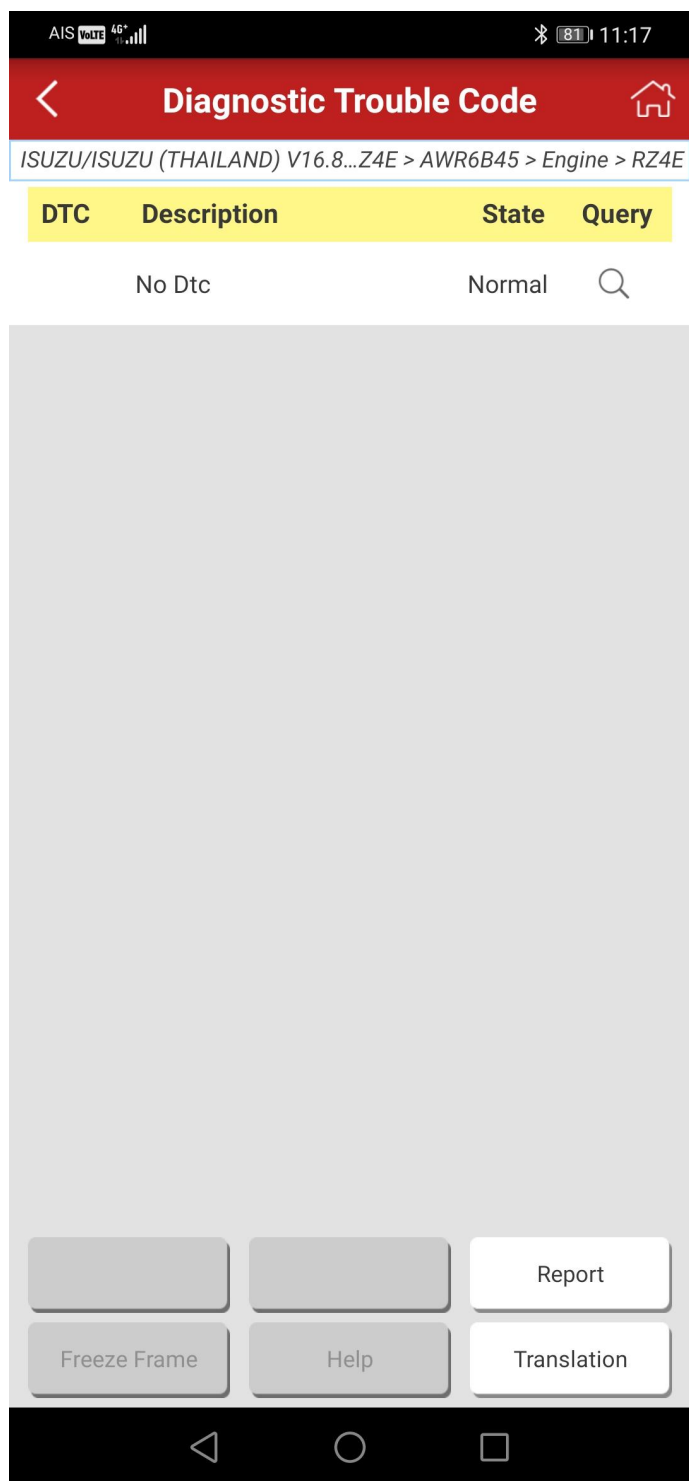
การวินิจฉัย CP 2

The screenshot shows a mobile application interface for diagnostic trouble codes. At the top, the status bar displays 'AIS VoLTE 4G+', signal strength, Bluetooth, battery at 81%, and time 11:17. Below the status bar is a red header with a back arrow, the title 'Diagnostic Trouble Code', and a home icon. Underneath the header, the vehicle information is shown: 'ISUZU/ISUZU (THAILAND) V16.8...Z4E > AWR6B45 > Engine > RZ4E'. A table with columns 'DTC', 'Description', 'State', and 'Query' is displayed. The table contains one row with the text 'No Dtc' under 'DTC' and 'Normal' under 'State'. A magnifying glass icon is visible to the right of the 'Normal' text. At the bottom of the screen, there are six buttons: 'Report', 'Translation', 'Freeze Frame', 'Help', and two greyed-out buttons. The Android navigation bar is visible at the very bottom.

DTC	Description	State	Query
No Dtc		Normal	🔍
