U-Car Grading Report

รายงานผลการตรวจเช็คสภาพรถยนต์
ภายใต้การดูแลของสมาคมการประเมินสภาพรถยนต์ประเทศไทย

รุ่น	MERCEDES-BENZ C180		
สี	Grey	หมายเลขทะเบียน (Plate number)	ขค 7121
รุ่นปี	2011	เลขไมล์	92,212กม.
แบบ	เลขตัวถัง	WDD2043492F725747

เครื่องยนต์	สภาพดี
วันที่ตรวจสอบ	2021/9/1
สาขา	ADMIRE by Bangaor Carcenter
ที่อยู่

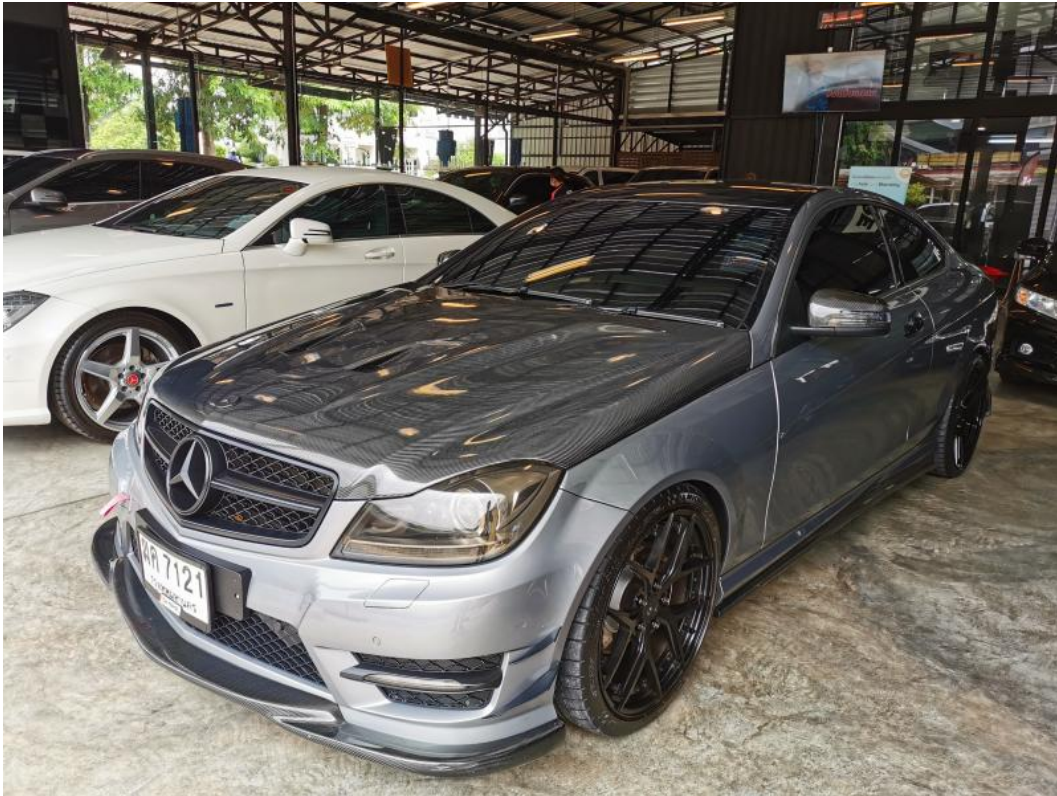
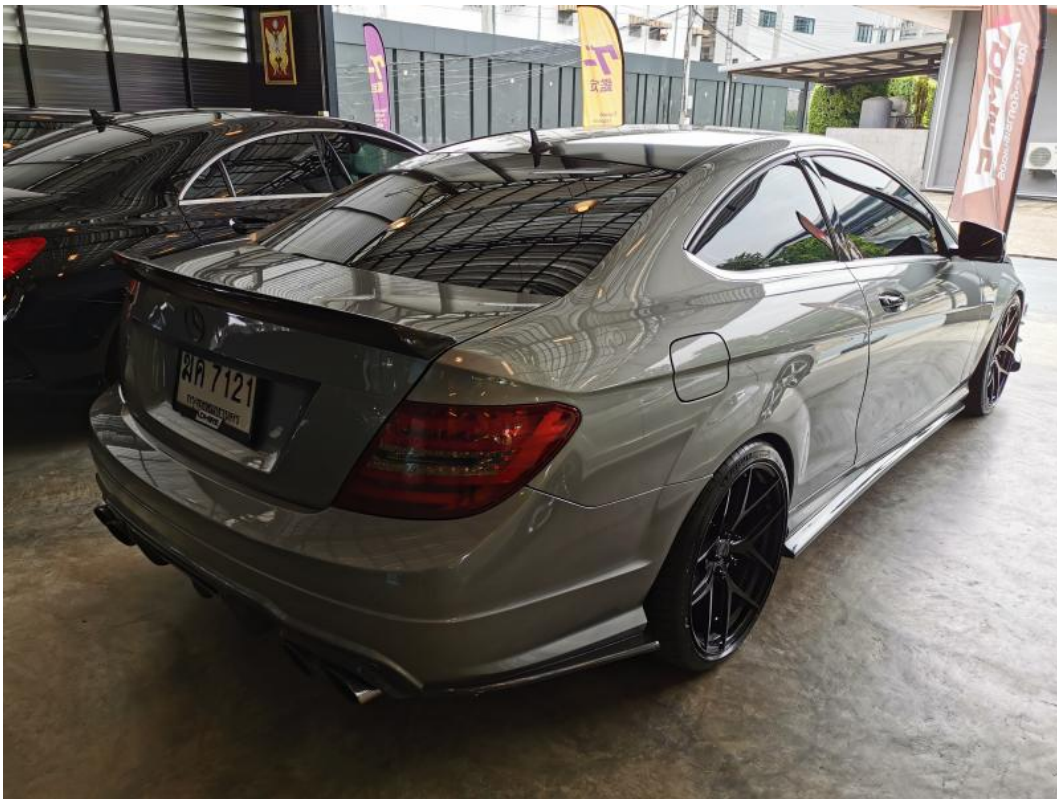
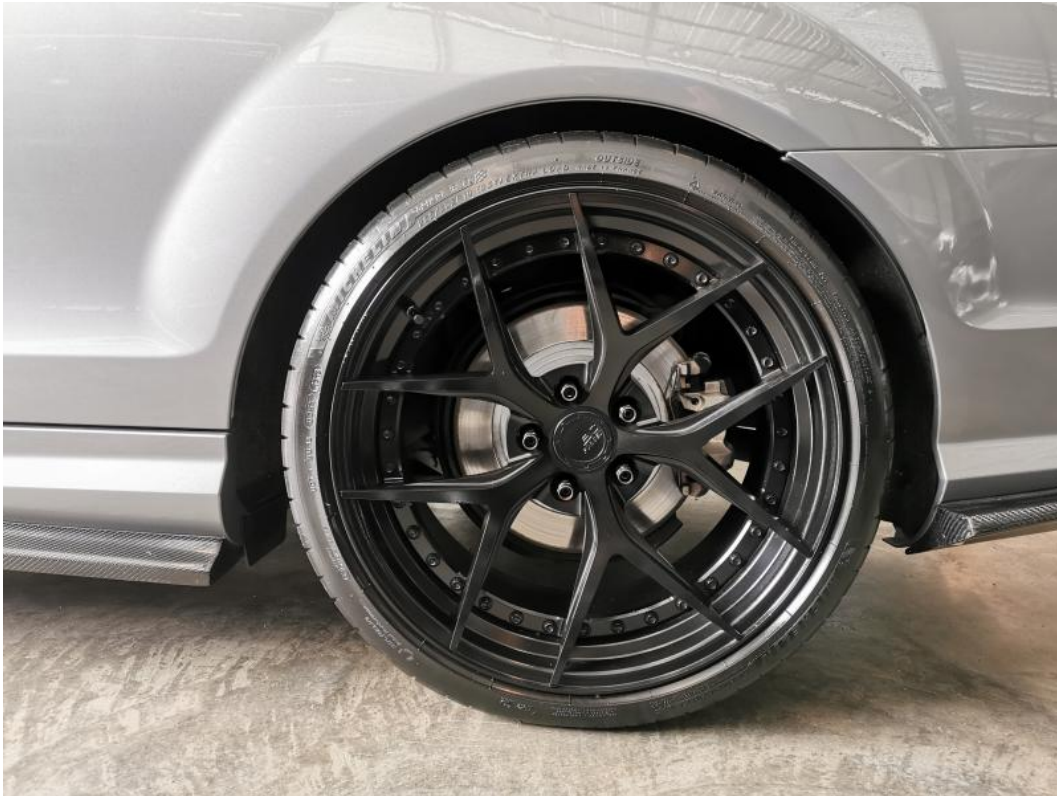
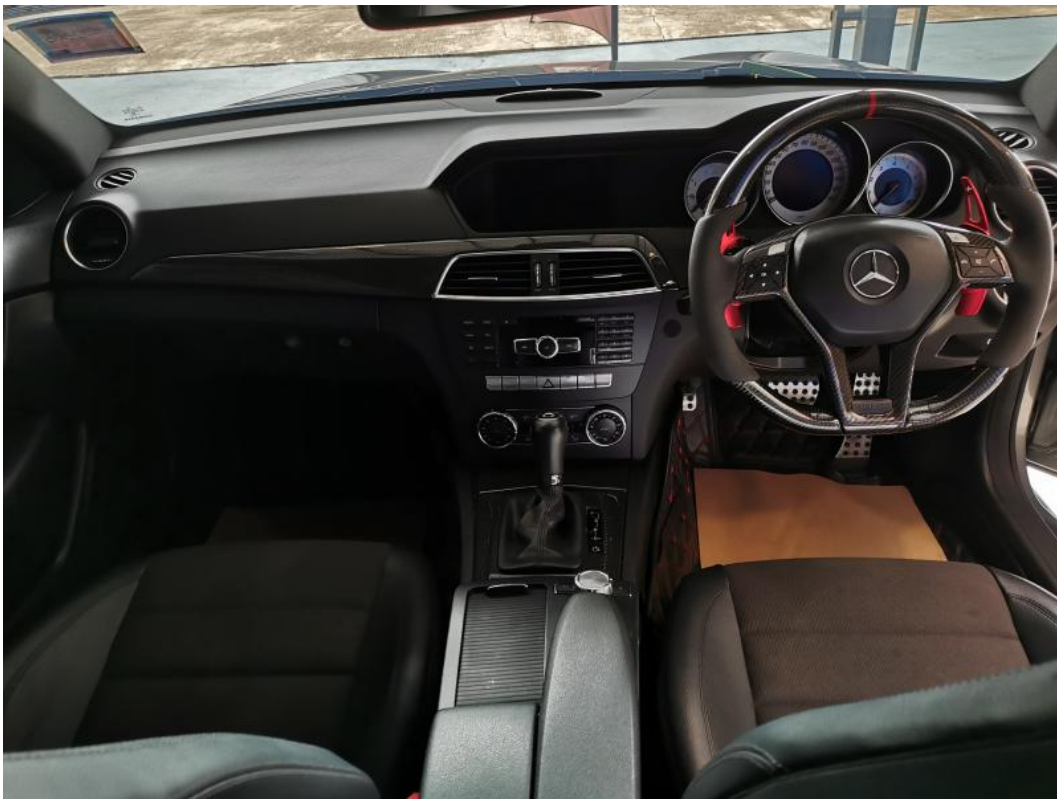
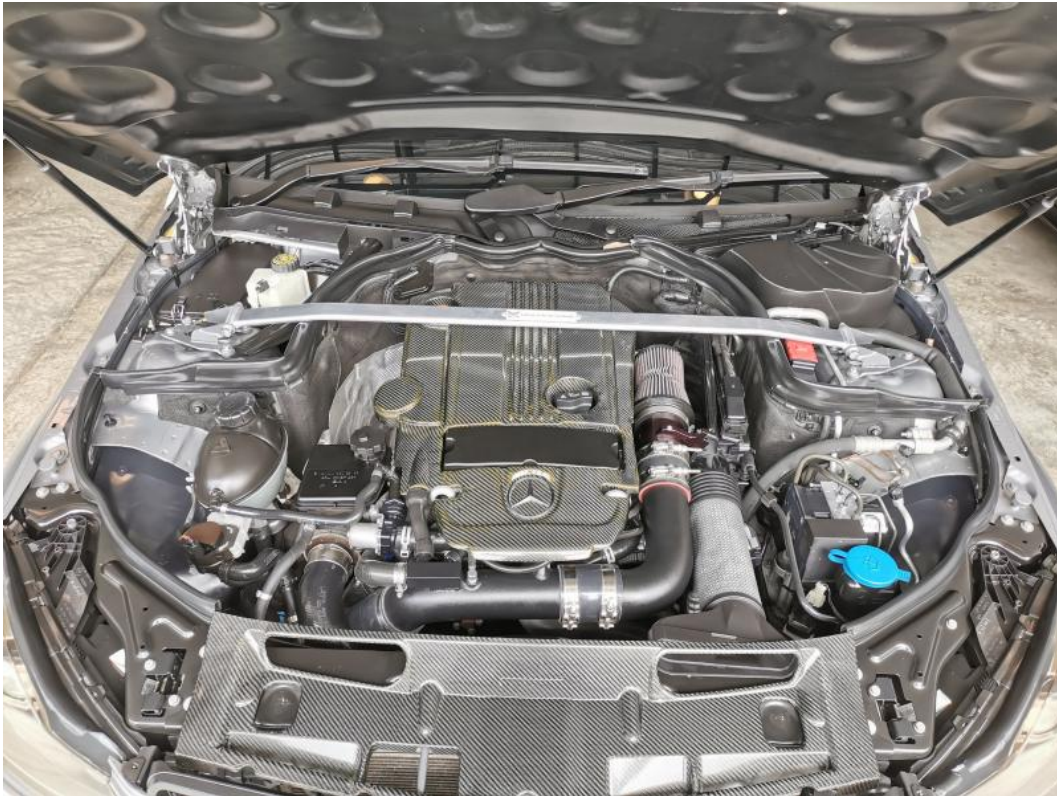
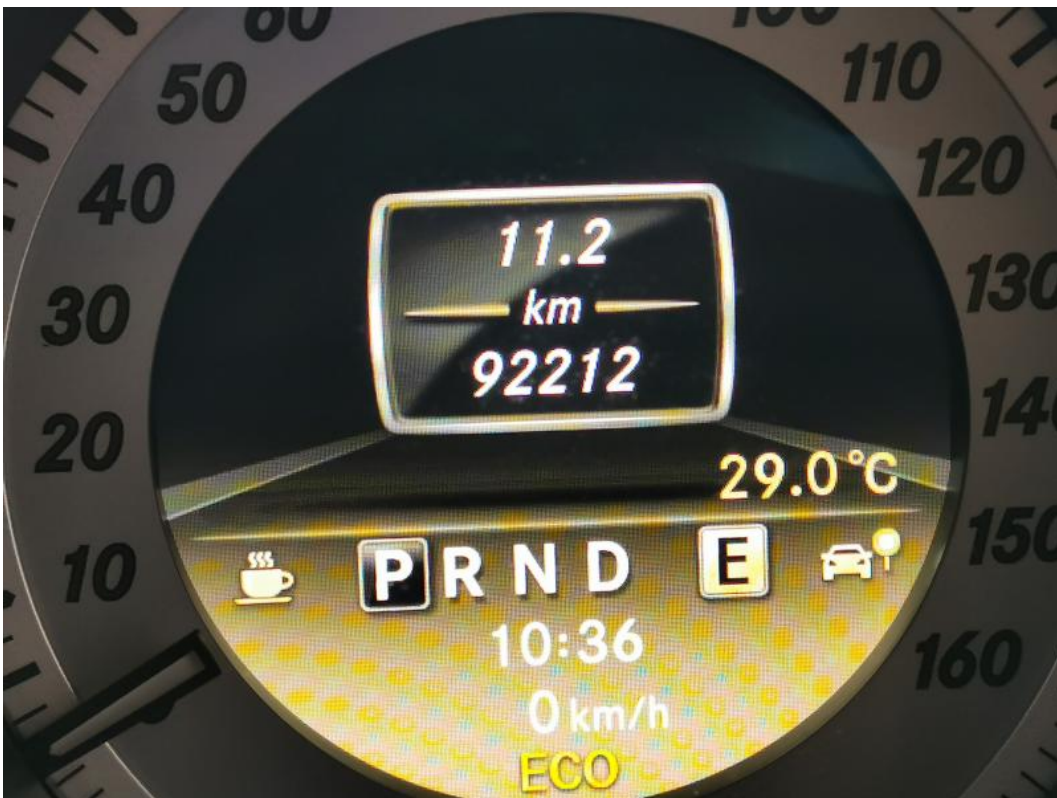
การวินิจฉัย CP 1

The screenshot displays a diagnostic software interface for a Mercedes V49.41. The interface is split into two panels, each showing a list of components and their status. The status for all components is 'Normal'. Each component name is followed by a red 'Enter' button. The interface includes a top navigation bar with 'Diagnostic Trouble Codes' and 'Diagnostic' tabs, and a bottom navigation bar with buttons for 'ion', 'Tr', 'Report', 'Help', 'Cs', 'Clk', 'Trans', 'Report', 'Help', and 'Clear'. The status bar at the top shows 44% battery and 10:40 AM.

MERCEDES V49.41 > Automatically Search			MERCEDES V49.41 > Automatically Search		
CGW[ZGW] - Central Gateway	Normal	Enter	FSCU - Control Unit'Fuel pump'(N118)	Normal	Enter
COU[ZBE] - Audio/COMAND Operating Unit	Normal	Enter	ECM - Engine Control Module(ME)	Normal	Enter
DAB - Digital Audio Broadcasting(N87/3)	Normal	Enter	ESM[EWM] - Electronic Selector module(N15/5)	Normal	Enter
ZAN - Audio/COMAND Display	Normal	Enter	TCM - Transmission Control Module	Normal	Enter
Audio/COMAND - Audio Or COMAND(A2-A2/56-A40/3)	Normal	Enter	ESP - Electronic Stability program(N30/4)	Normal	Enter
IC - Instrument cluster(A1)	Normal	Enter	MFK - Multifunction camera(A40/11)	Normal	Enter
MIF - Media Interface	Normal	Enter	EZS - Electronic Ignition lock(N73)	Normal	Enter
DCU_LF - Left Front door(N69/1)	Normal	Enter	SCM - Steering Column Module	Normal	Enter
DCU_RF - Right Front door(N69/2)	Normal	Enter	RevETR_RF - Right Front Reversible Emergency Tensioning Retractor	Normal	Enter

AC - Air Conditioning(N22/7)	Normal	Enter	REAR SAM - Rear Signal Acquisition And Actuation Module	Normal	Enter
