# U-Car Grading Report

# U-car Grading Report

รุ่น	MINI COOPER		
สี	White สี 2 โทน	หมายเลขทะเบียน (Plate number)	ขข 72
รุ่นปี	2006	เลขไมล์	68,086 กม.
แบบ	เลขตัวถัง	WMWRE32050TG93671

วันที่ตรวจสอบ      2019/11/7

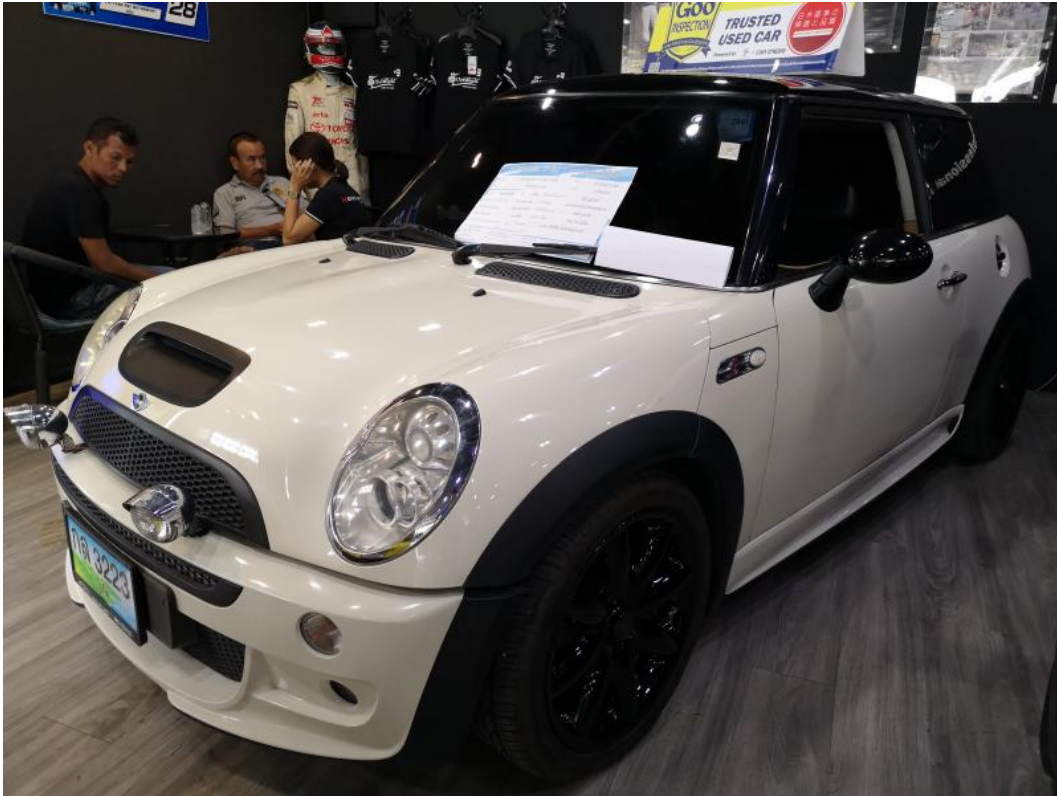
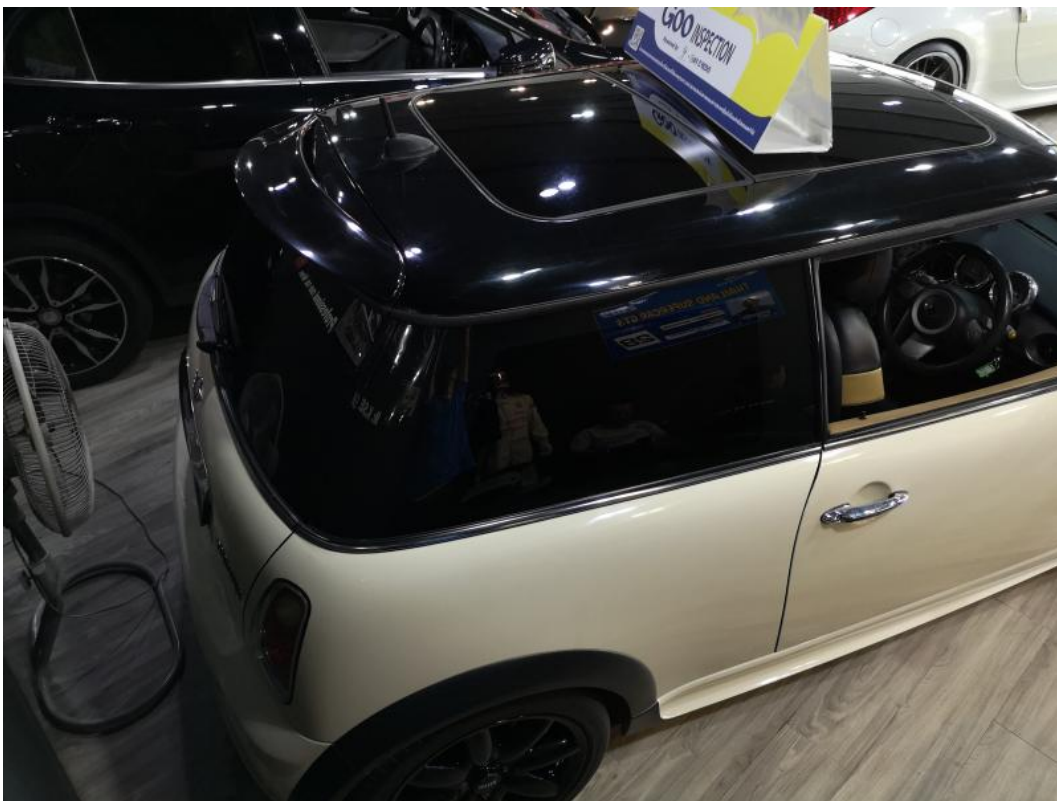
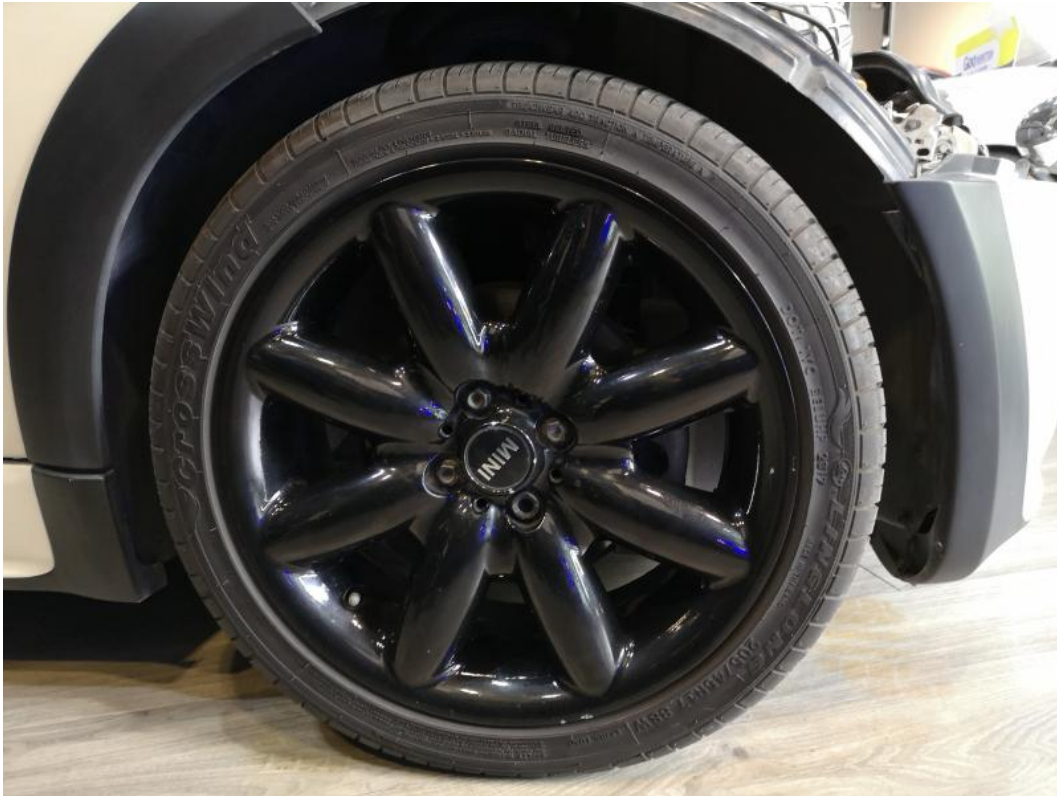
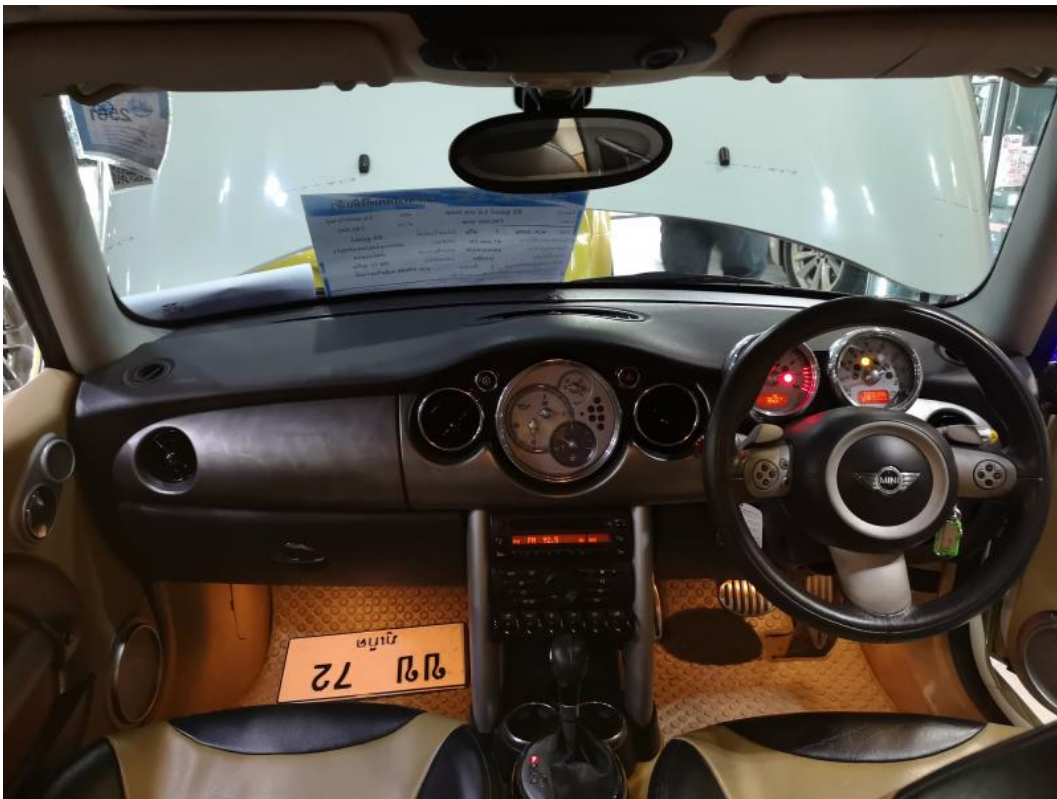
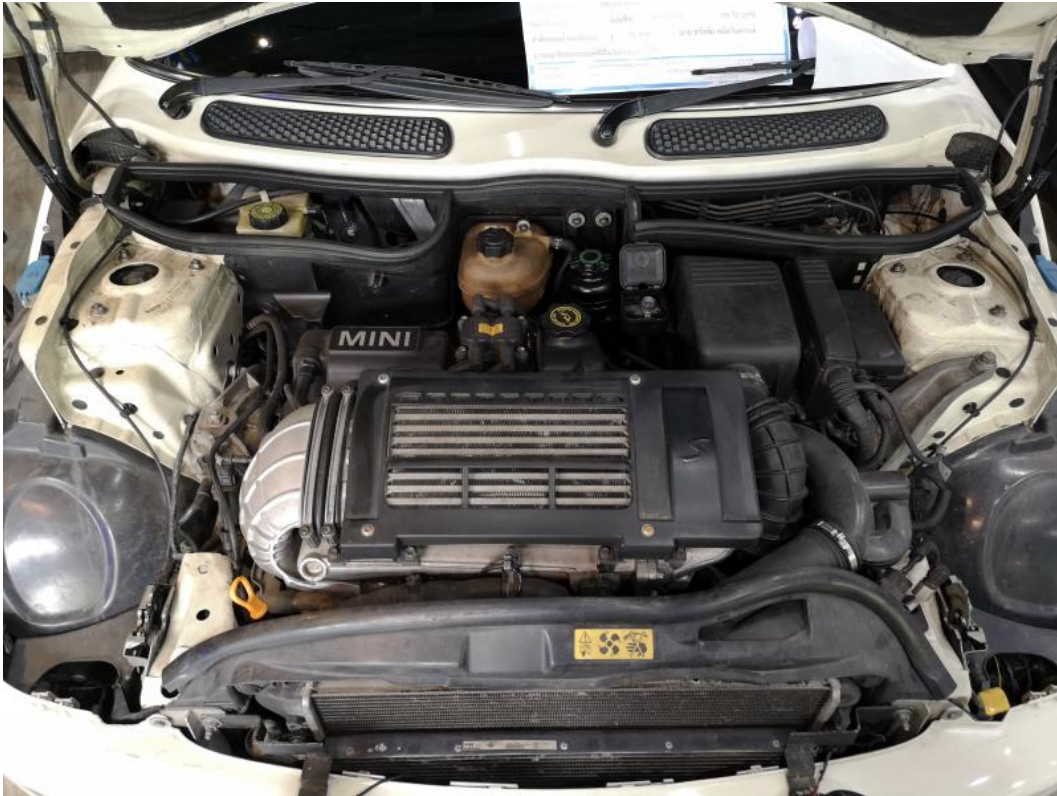
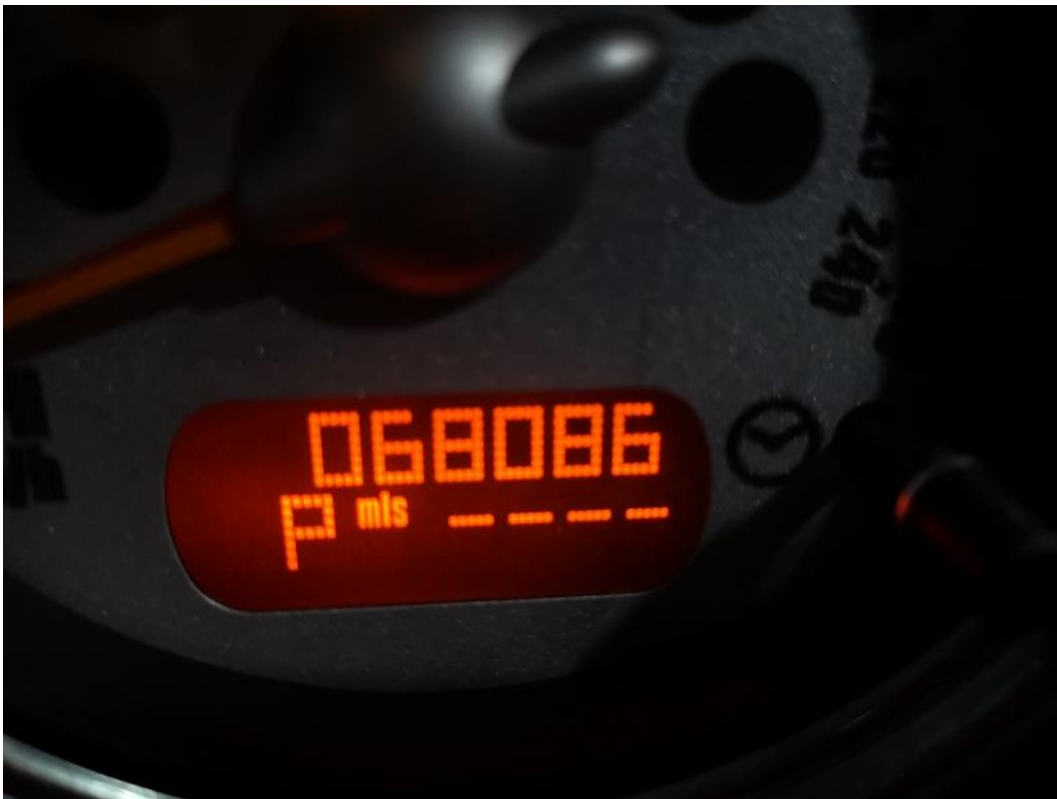
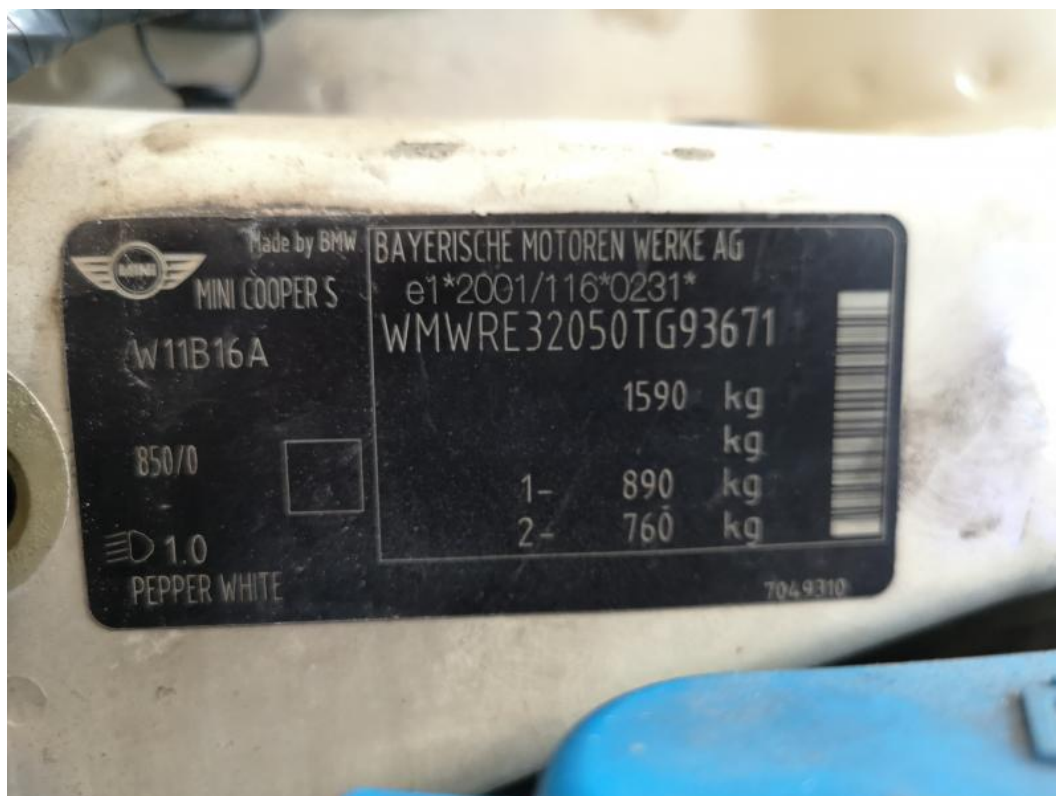
<p>Front left fender ★★★★★</p> <p>Front left tire, alloy wheel, wheel cover ร่องยางระดับ 7 ★★★★★</p> <p>Front left door ★★★★★</p> <p>Left side step / side spoiler ★★★★★</p> <p>Rear left door ★★★★★</p> <p>Left back tire, alloy wheel, wheel cover ร่องยางระดับ 5 ★★★★★</p> <p>Left back fender ★★★★★</p> <p>Roof ★★★★★</p> <p>Dashboard ★★★★★</p> <p>Front left seat ★★★★★</p> <p>Front and back left door trim ★★★★★</p> <p>Rear seat ★★★★★</p>		<p>Bonnet / hood ★★★★★</p> <p>Front bumper ★★★★★</p> <p>Front right tire, alloy wheel, wheel cover ร่องยางระดับ 7 ★★★★★</p> <p>Front right door ★★★★★</p> <p>Right side step / side spoiler ★★★★★</p> <p>Rear right door ★★★★★</p> <p>Right front tire, alloy wheel, wheel cover ร่องยางระดับ 5 ★★★★★</p> <p>Right back fender ★★★★★</p> <p>Trunk lid / boot lid ★★★★★</p> <p>Back rear spoiler &amp; under spoiler ★★★★★</p> <p>Back rear bumper ★★★★★</p> <p>Steering wheel ★★★★★</p> <p>Front right seat ★★★★★</p> <p>Front and back right door trim ★★★★★</p> <p>Console ★★★★★</p> <p>Luggage room ★★★★★</p>	<p>[บันทึก] Front Side Member(Right Side) ความเสียหายเล็กน้อย มี</p> <p>[เบา] Right head light หมอก ชุ่นมัว บางส่วน Left head light หมอก ชุ่นมัว บางส่วน</p> <p>[ภายใน] พื้นพรม คราบ M</p>
