# U-Car Grading Report

# U-car Grading Report

รุ่น	TOYOTA YARIS 1.5E		
สี	White	หมายเลขทะเบียน (Plate number)	กบ926
รุ่นปี	2011	เลขไมล์	151,157กม.
แบบ	เลขตัวถัง	MR054HY9104068819

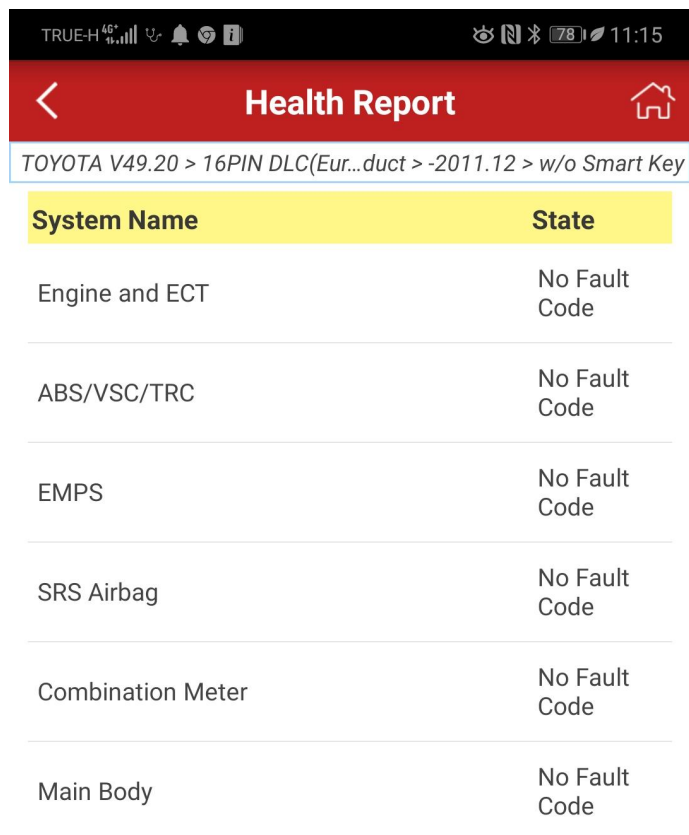
การวินิจฉัย CP 1

**Health Report**

TOYOTA V49.20 > 16PIN DLC(Eur...duct > -2011.12 > w/o Smart Key

System Name	State
Engine and ECT	No Fault Code
ABS/VSC/TRC	No Fault Code
EMPS	No Fault Code
SRS Airbag	No Fault Code
Combination Meter	No Fault Code
Main Body	No Fault Code
