U-Car Grading Report

U-car Grading Report

รุ่น	BMW X1 S DRIVE1.8I XLINE		
สี	สีขาว	หมายเลขทะเบียน (Plate number)	1ขฉ6923
รุ่นปี	2017	เลขไมล์	98,555กม.
แบบ	เลขตัวถัง	MMFHS140905D89135

เครื่องยนต์	สภาพดี
วันที่ตรวจสอบ	2021/12/17
สาขา	ADMIRE by Bangaor Carcenter
ที่อยู่

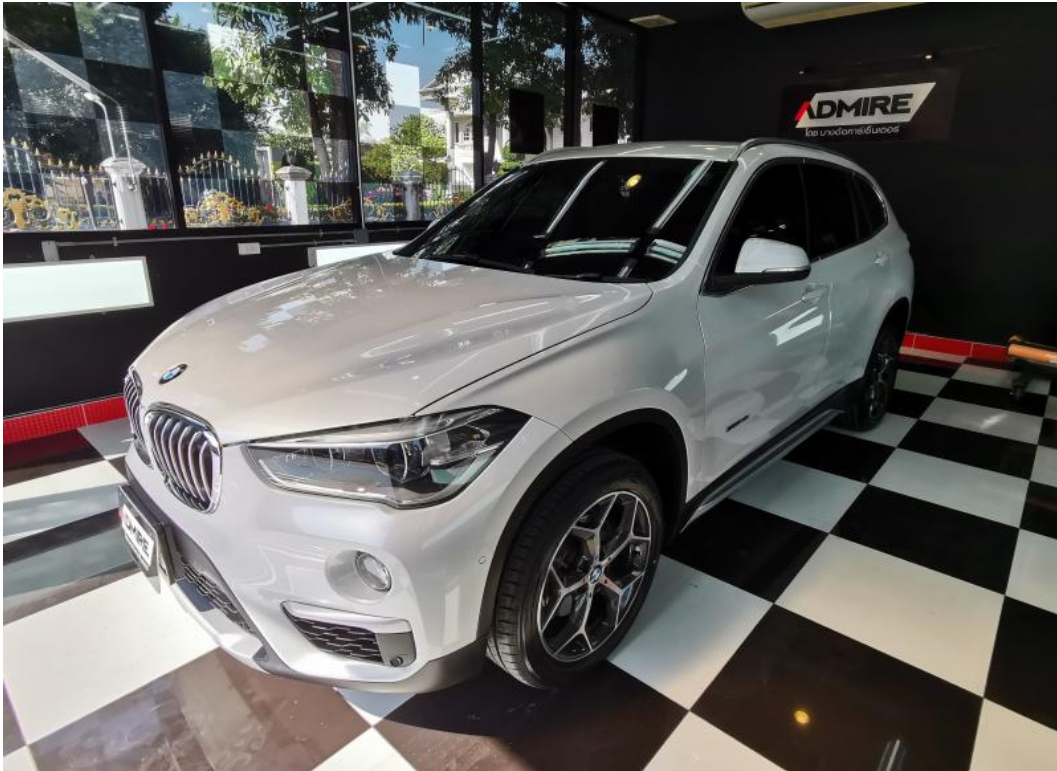
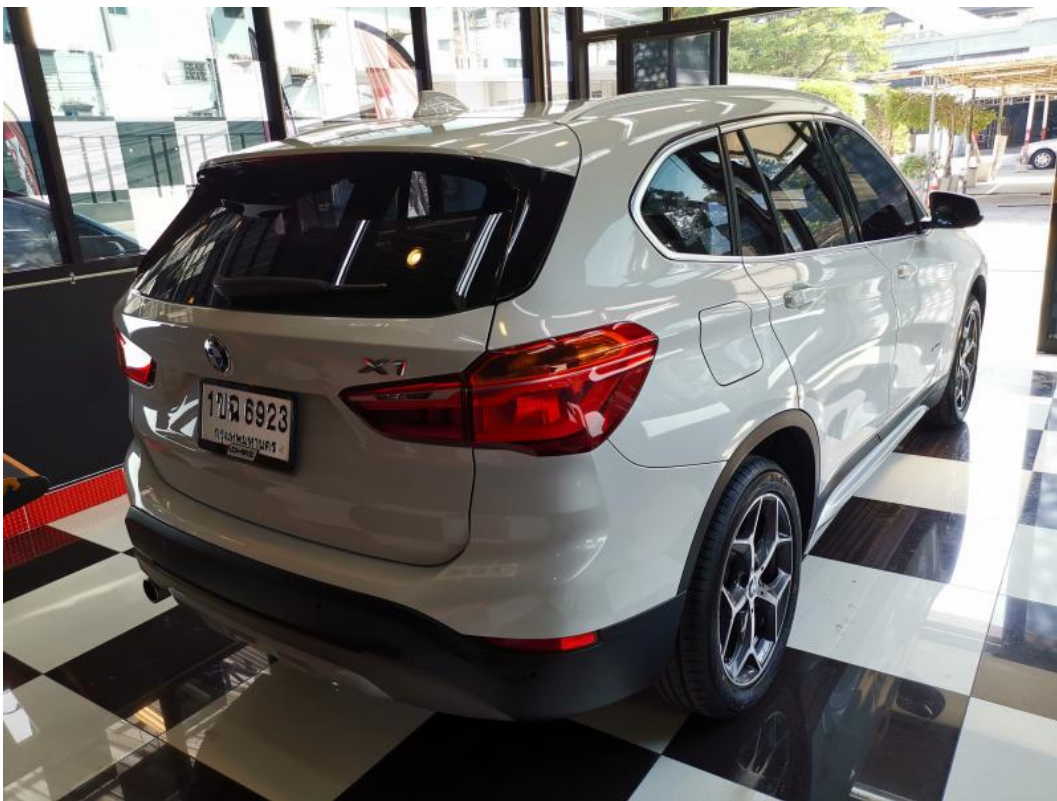
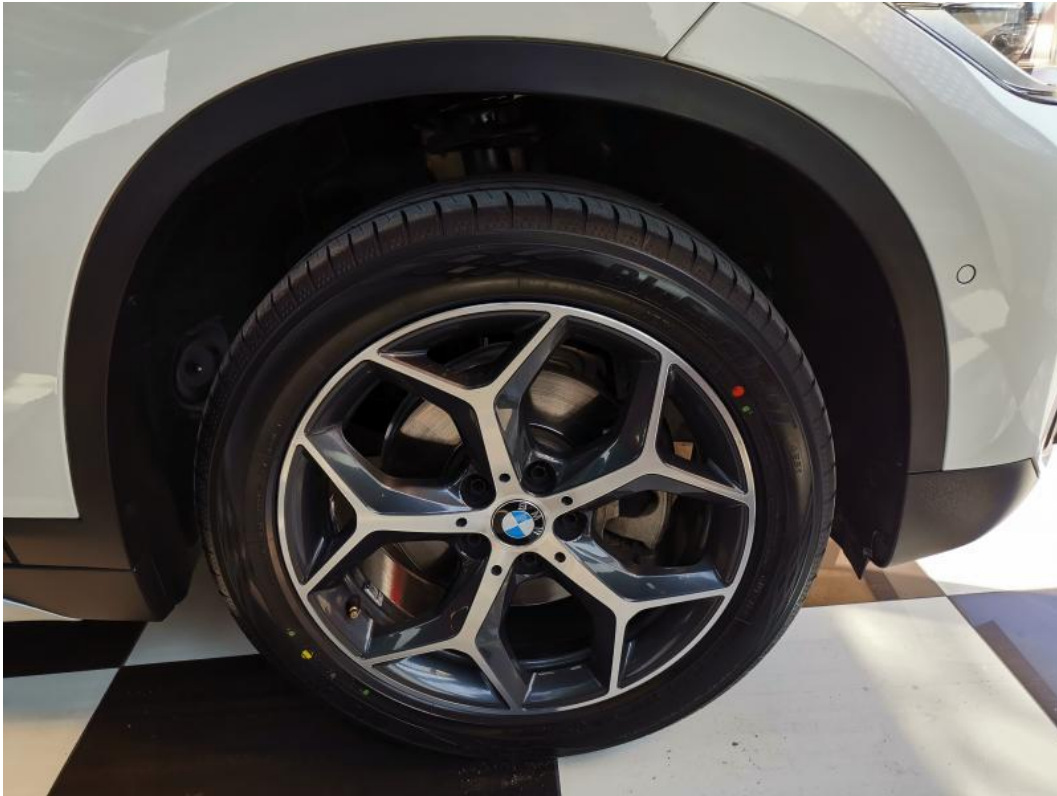
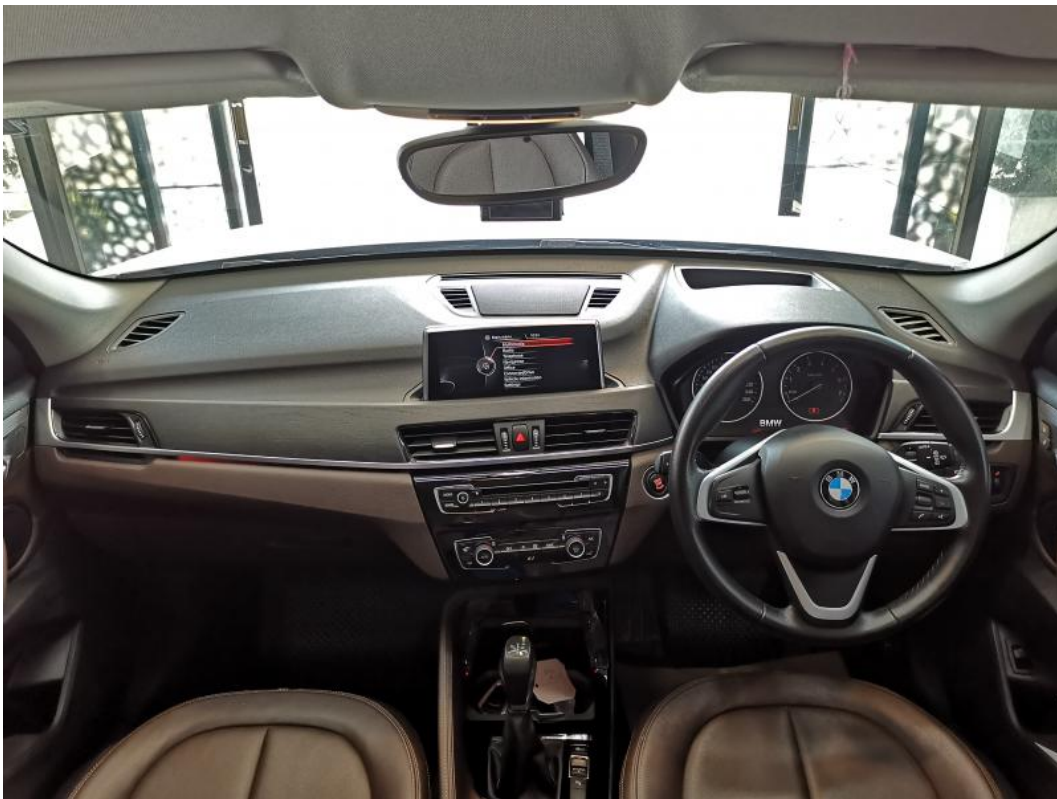
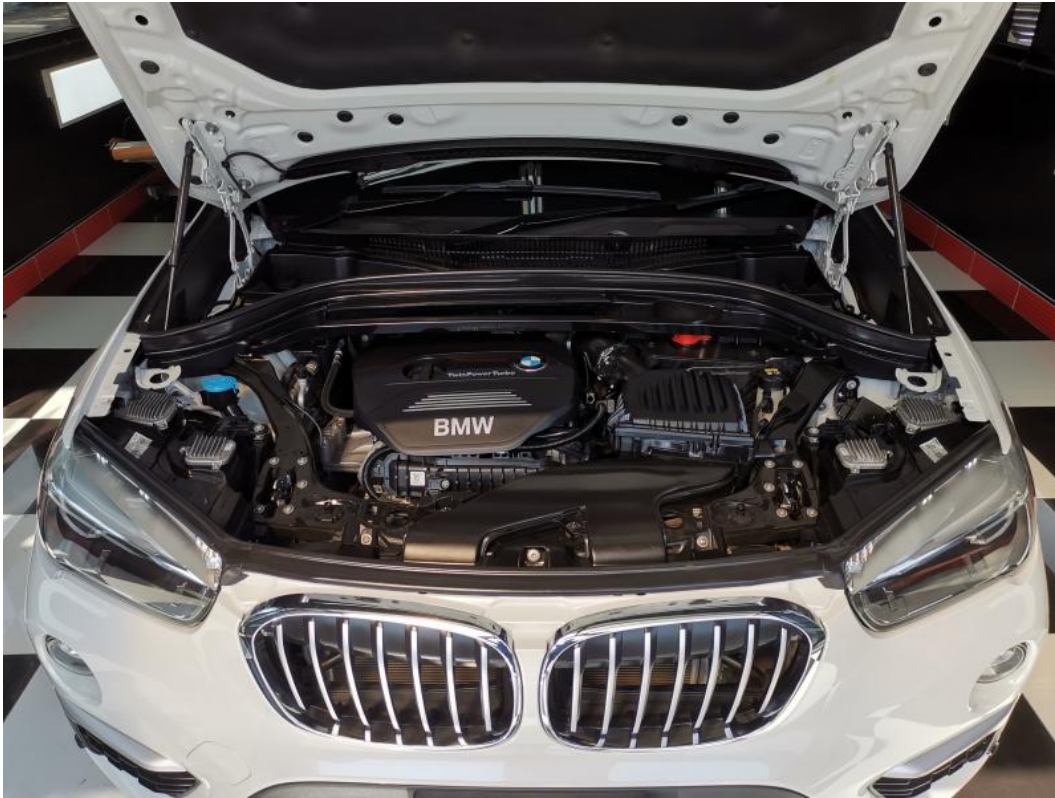
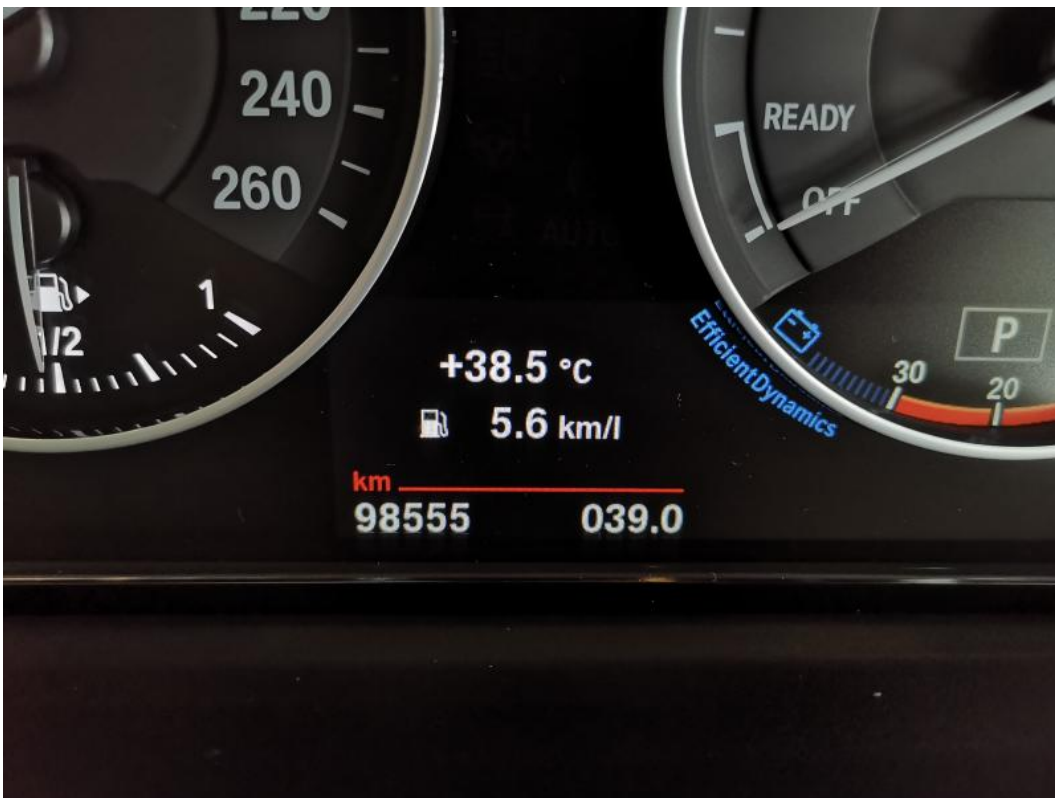
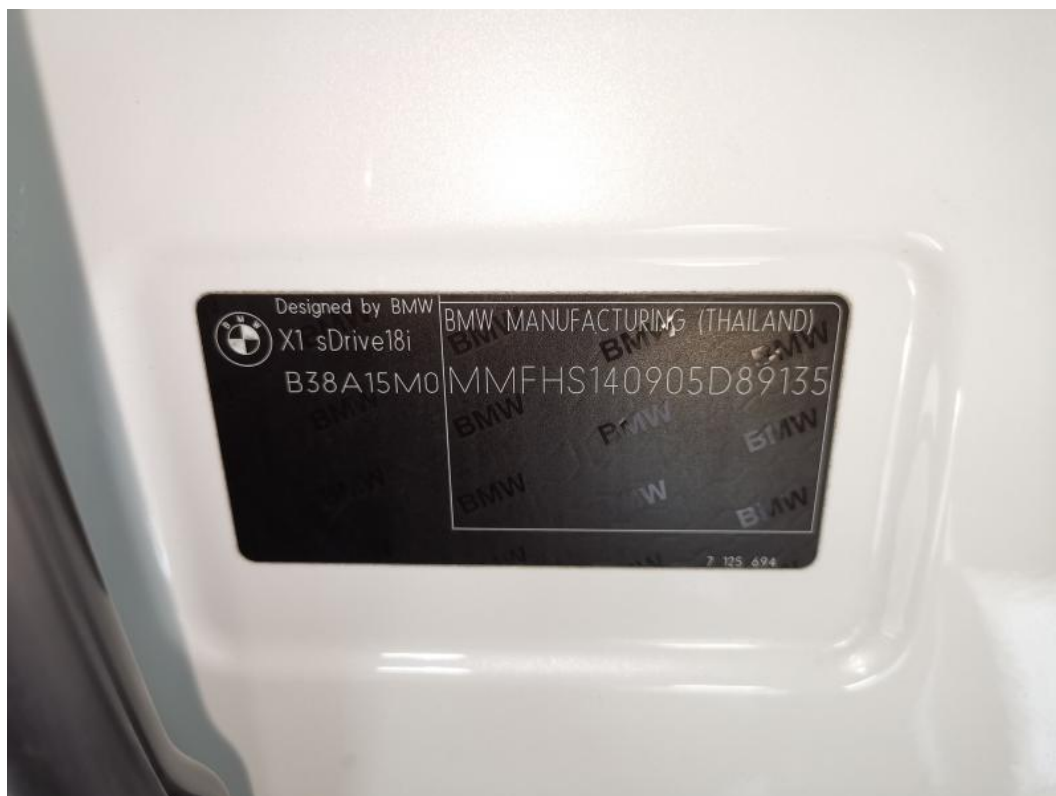
[หน้าต่าง]
กระจกหน้ารถ หินกระเด็น บางส่วน

[ภายใน]
การขีดข่วน รอยย่น, รอยขีดข่วน มี
