# U-Car Grading Report

| รุ่น | MERCEDES-BENZ SLK 250 SLK 250 | | |
| รุ่นปี | 2011 | เลขไมล์ | 134,142กม. |

| วันที่ตรวจสอบ | 2019/3/26 |

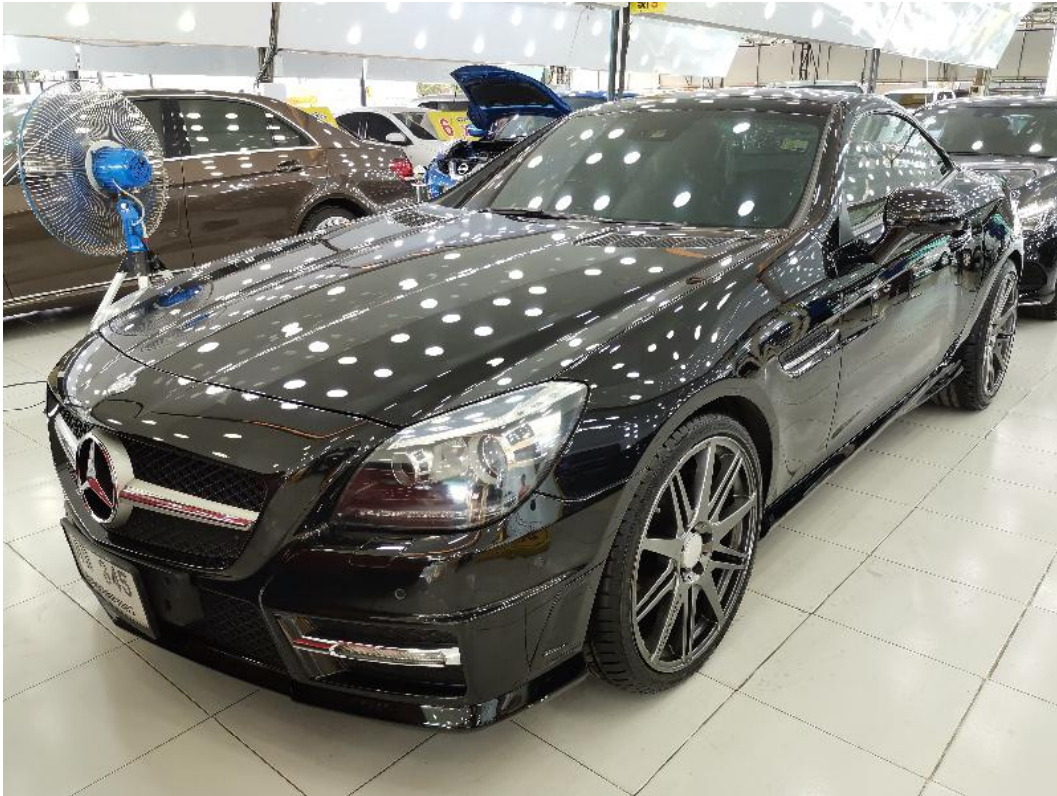
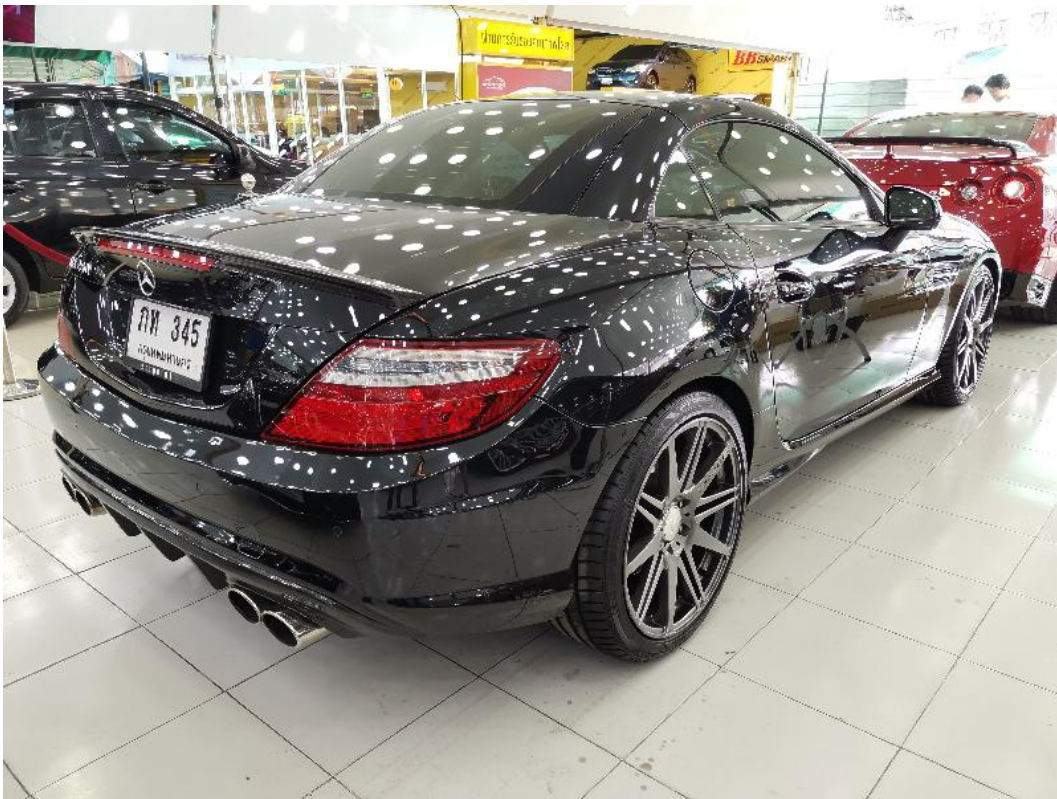
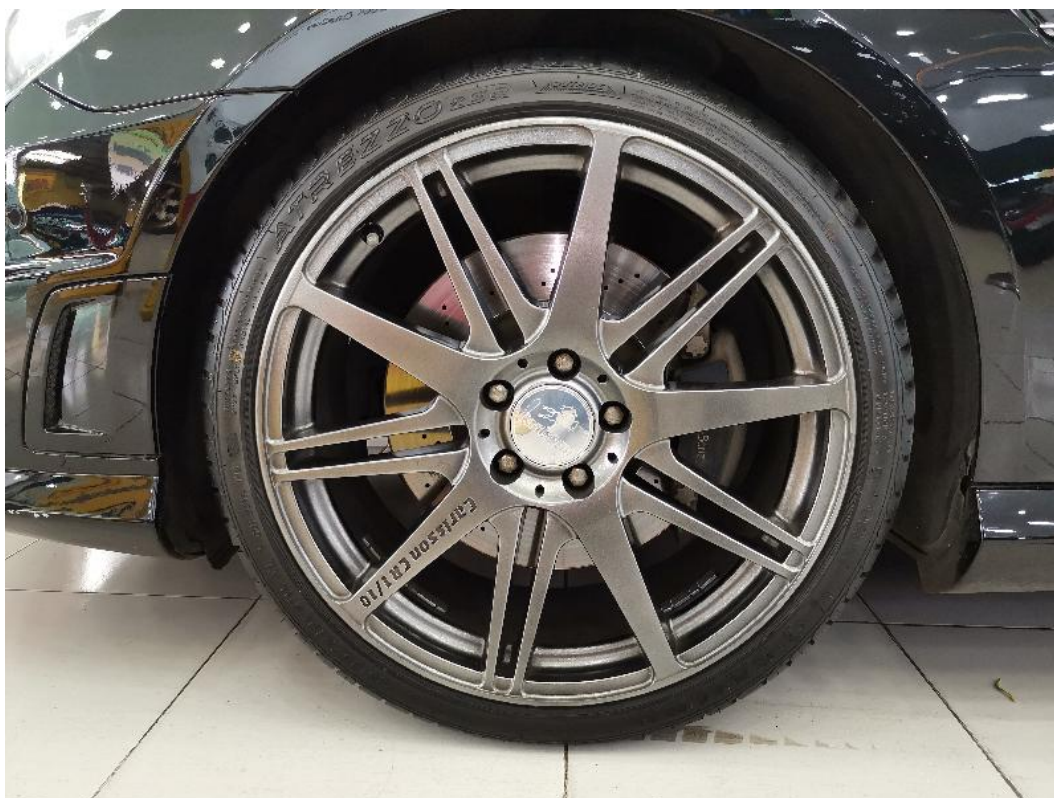
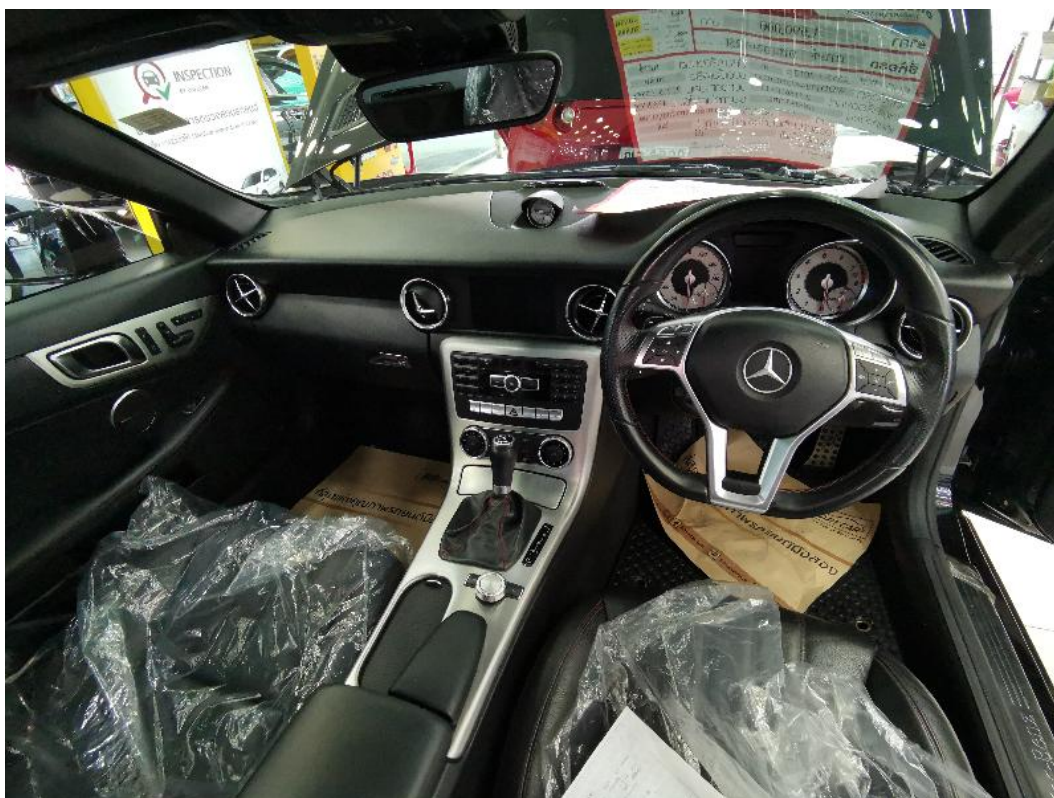
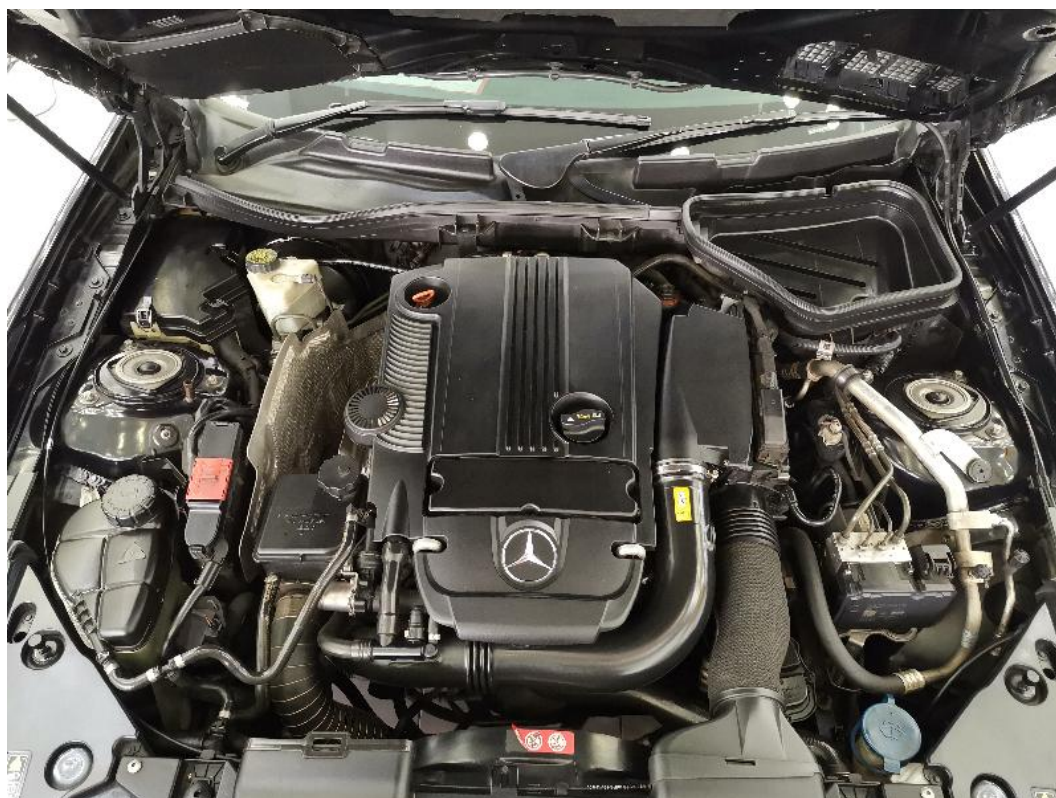
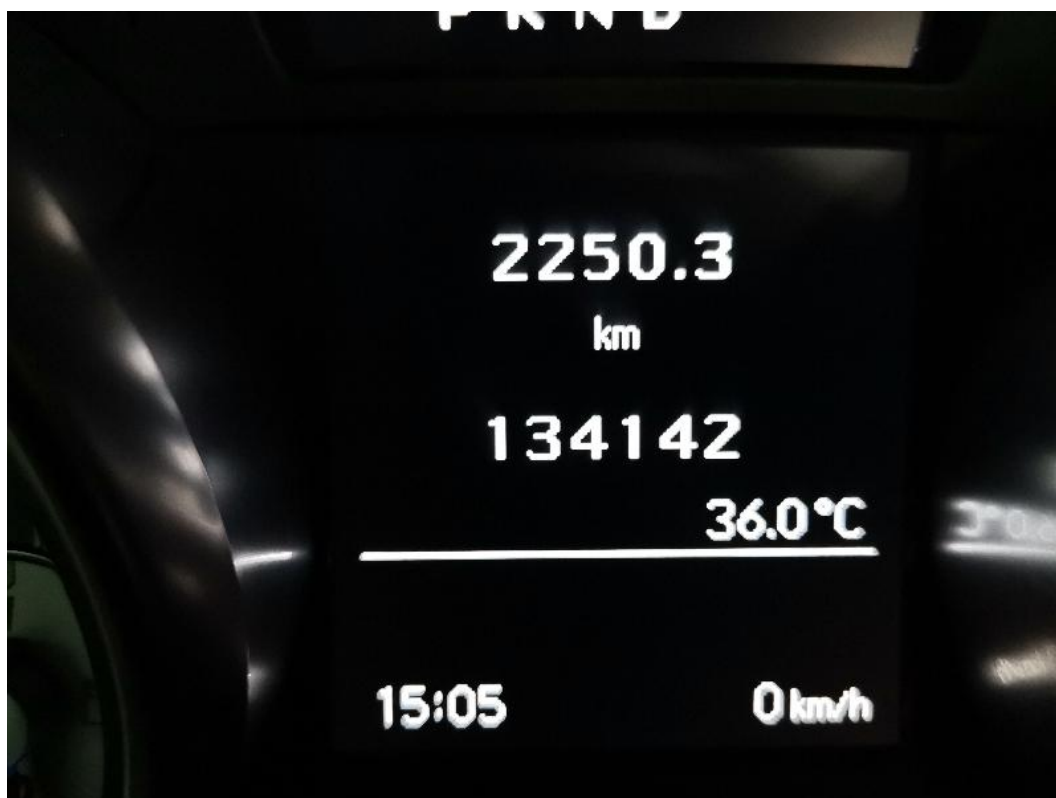
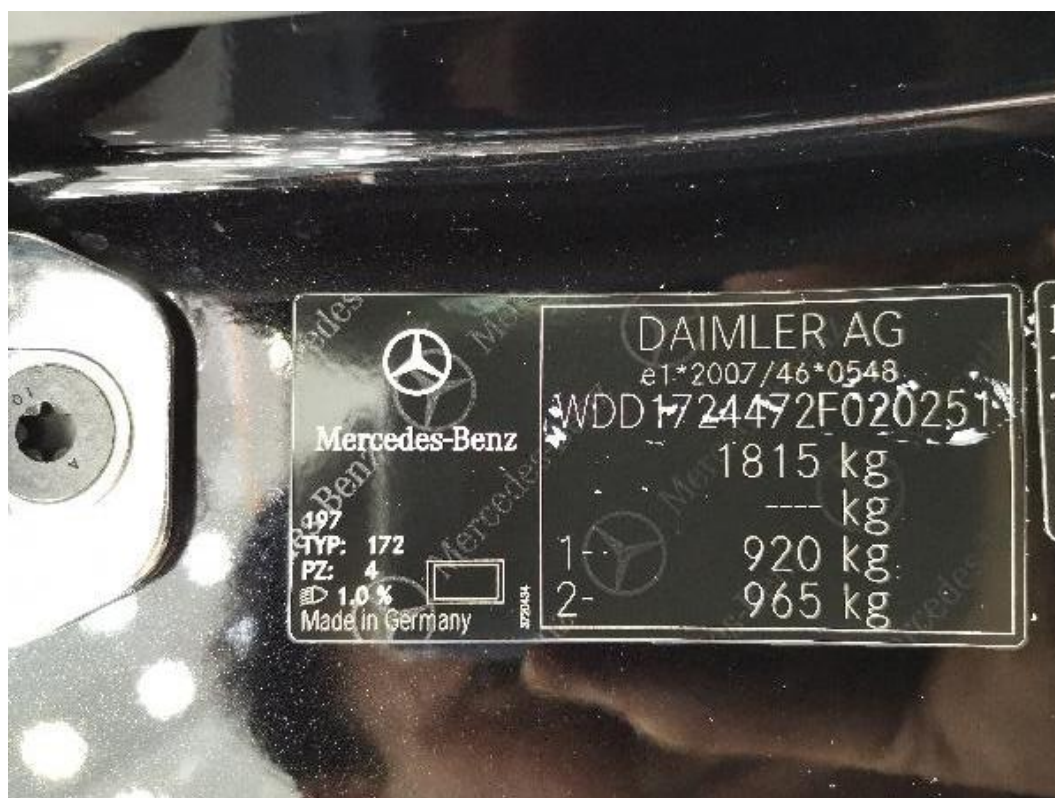
| <div>Front left fender</div> <div>★★★★★</div> | <div>Bonnet / hood</div> <div>★★★★★</div> | <div>Front bumper</div> <div>★★★★★</div> | <div>Front right fender</div> <div>★★★★★</div> | <div>[บันทึก]</div> <div>เครื่องยนต์ น้ำมันร่ว มี</div> <div>[หน้าต่าง]</div> <div>กระจกหน้ารถ หินกระเด็น บางส่วน</div> <div>[เบา]</div> <div>Left head light หมอก ชูนมัว ทั้งหมด</div> <div>Right head light หมอก ชูนมัว ทั้งหมด</div> <div>[ภายใน]</div> <div>การขับขี่ รอยย่น,รอยขีดข่วน มี</div> |
