U-Car Grading Report

U-car Grading Report

รุ่น	MERCEDES-BENZ S350 D S350		
สี	Black	หมายเลขทะเบียน (Plate number)	1ขษ6012
รุ่นปี	2018	เลขไมล์	55,516กม.
แบบ	เลขตัวถัง	WDD2221206L011647

เครื่องยนต์	สภาพดี
วันที่ตรวจสอบ	2021/3/22
สาขา	Triple M
ที่อยู่

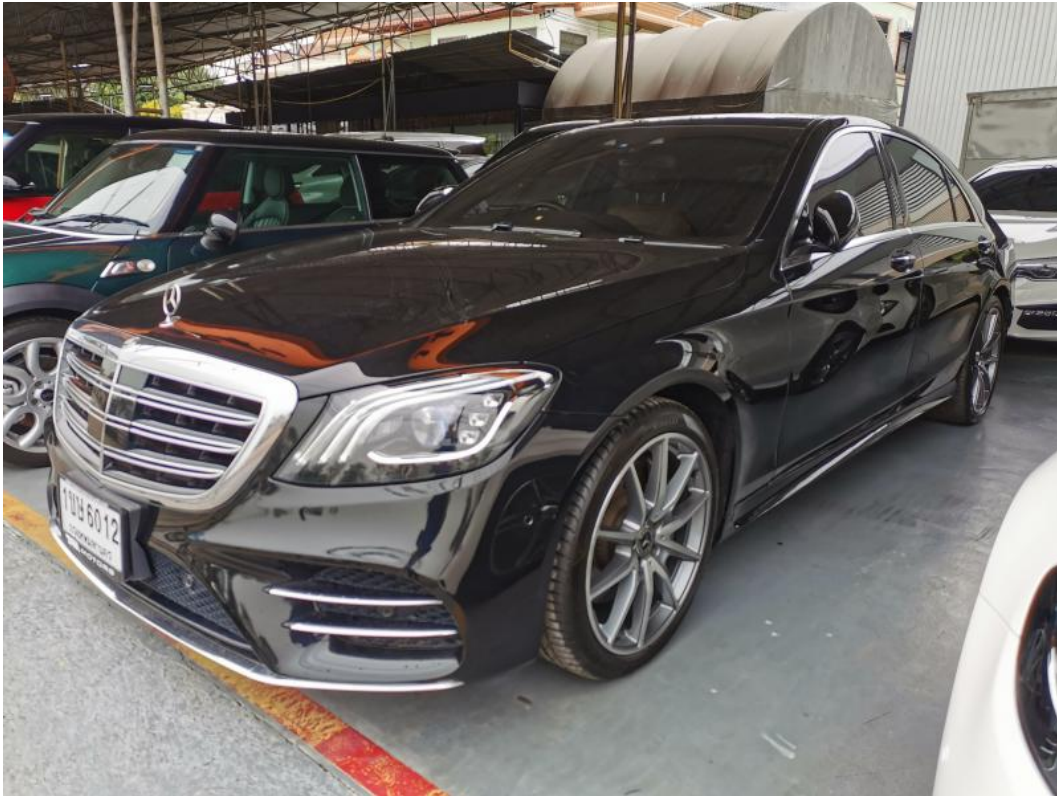
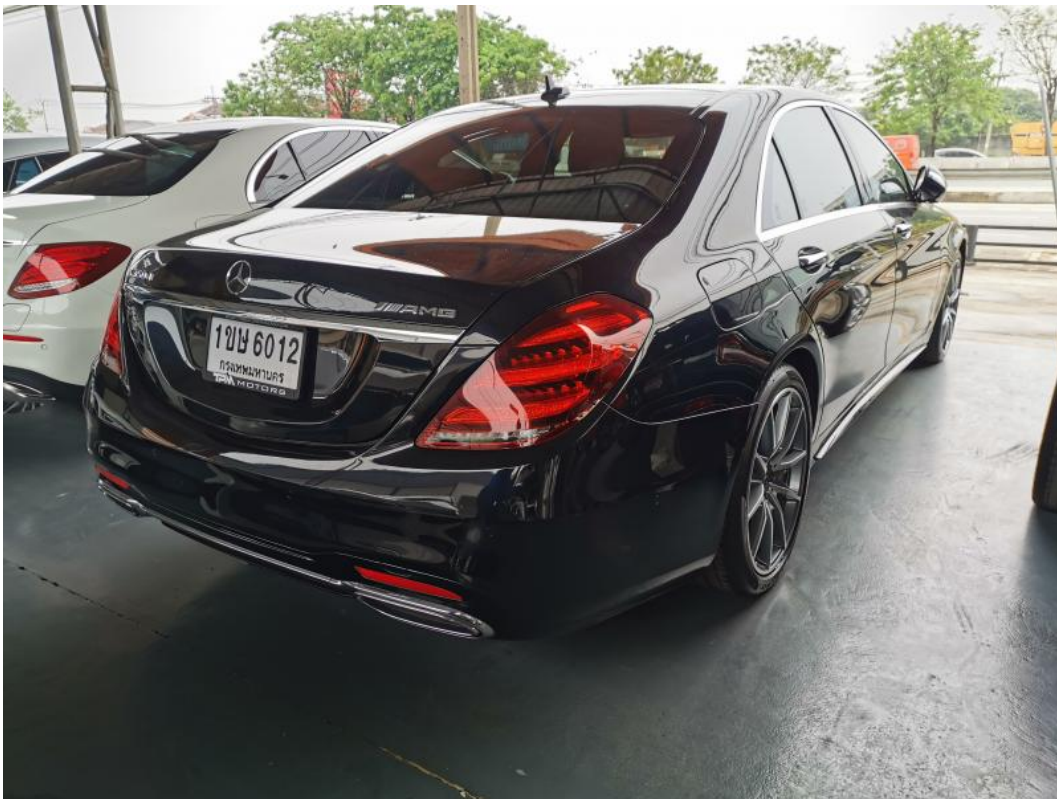
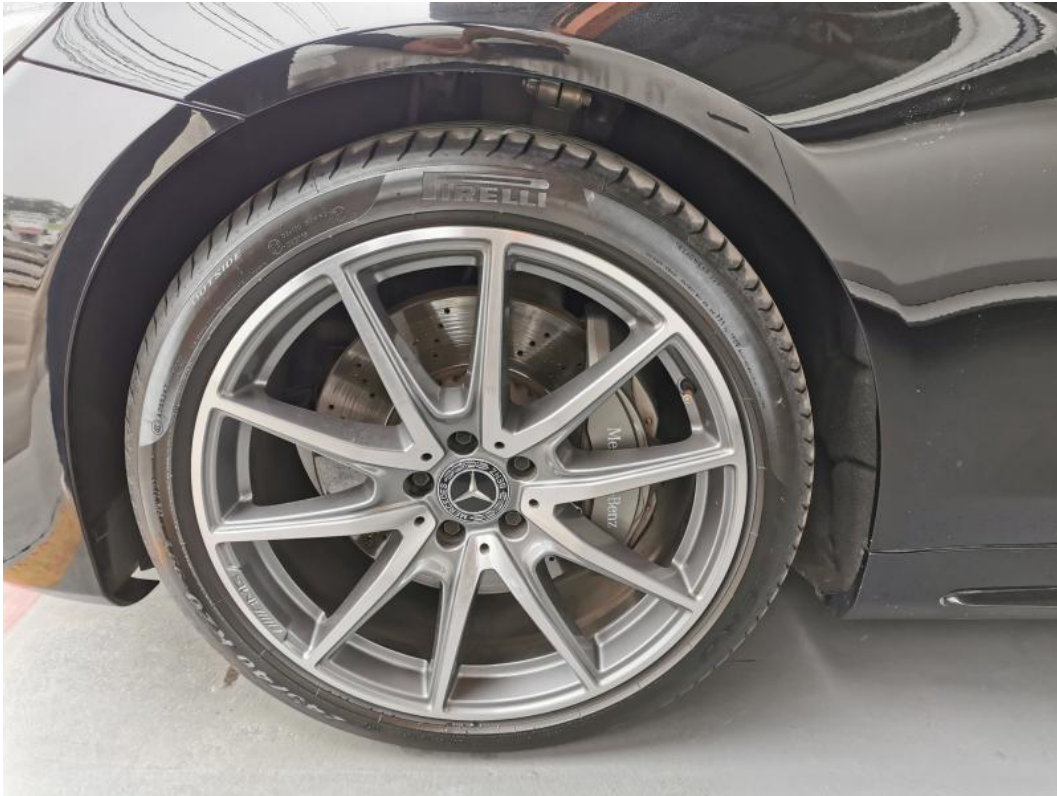
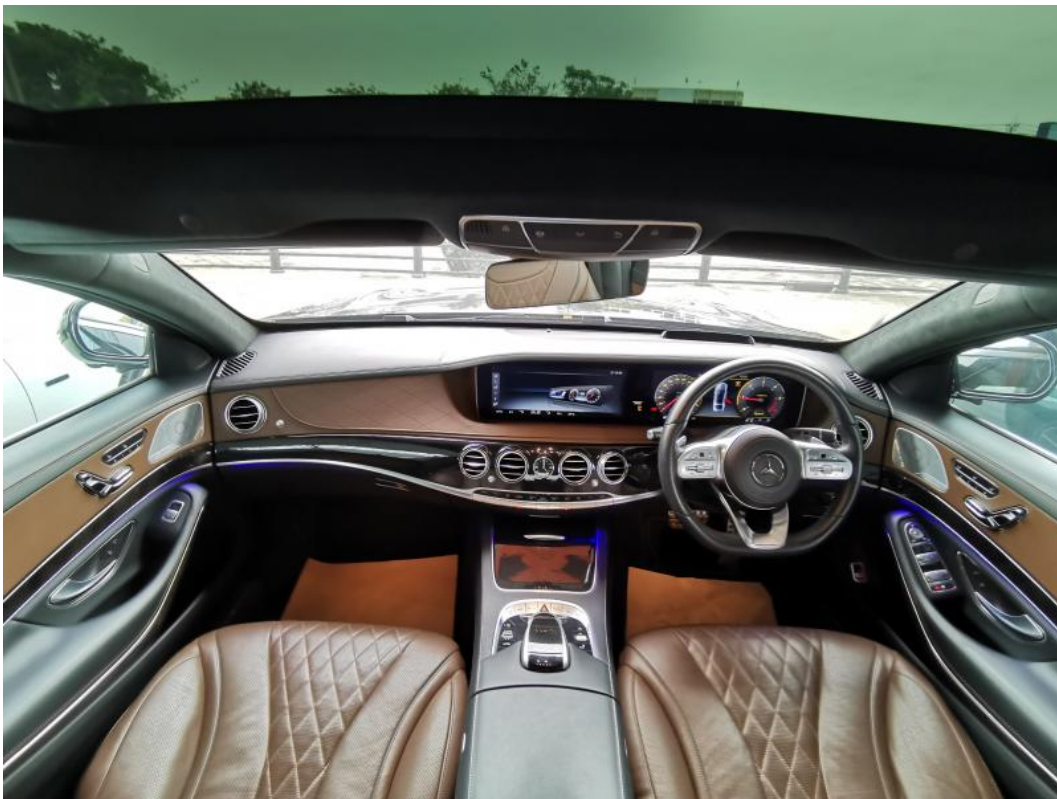
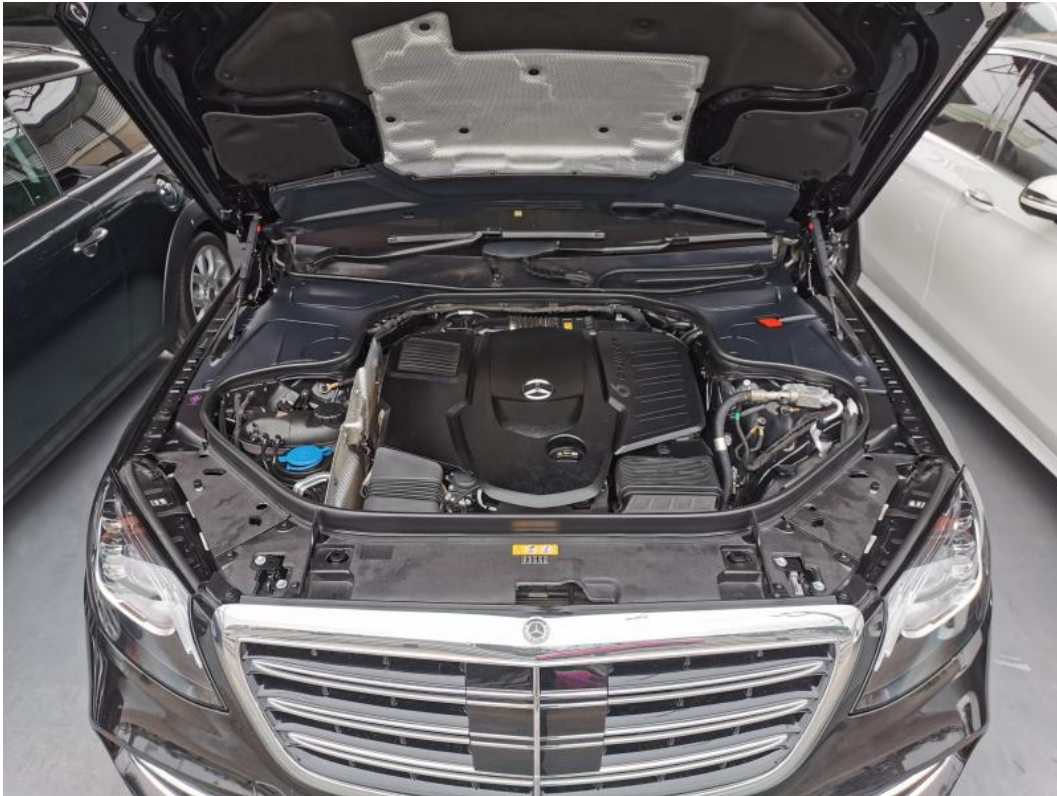
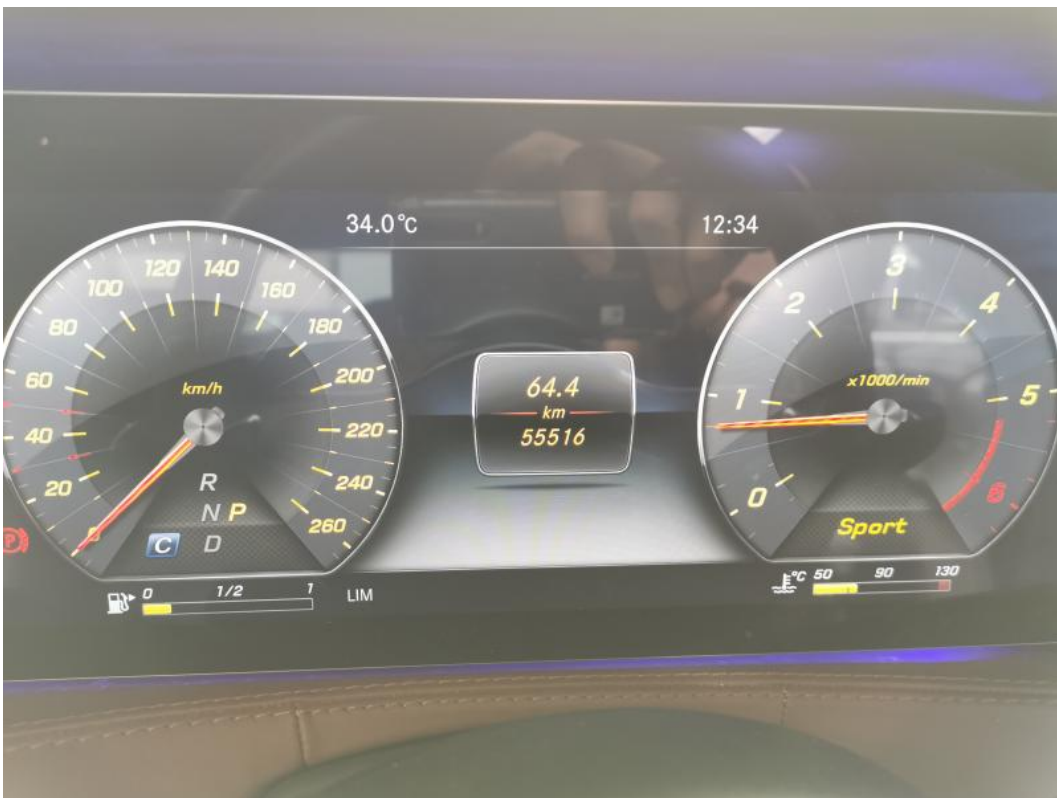
การวินิจฉัย CP 1

Mobile application interface showing two side-by-side "Health Report" screens for a Mercedes-Benz/Maybach V49.34. Both reports show a list of systems with a status of "OK".

System Name	Status
ECM - Engine Control Module(CDI)	OK
PTCU - Drivetrain	OK
FSCU - Fuel Pump	OK
SCR - Selective Catalytic Reduction	OK
TCM - Transmission Control Module	OK
ADS - Adaptive Damping System	OK
ES - Electronic Power Steering	OK
ESP - Electronic Stability Program	OK
MFK - Multifunction Camera	OK
PTS - PARKTRONIC	OK
SGR - Radar Sensors Control Unit	OK

System Name	Status
NBR-LR - Left Rear Short Range Radar	OK
NBR-RR - Right Rear Short Range Radar	OK
AGS - Active Belt Buckle	OK
EZS - Electronic Ignition Lock	OK
SG-SW_L - Left Headlamp	OK
SG-SW_R - Right Headlamp	OK
KG - KEYLESS GO(N69/5)	OK
PSD - Panoramic Sliding Sunroof	OK
RevETR_LF - Left Front Reversible Emergency Tensioning Retractor	OK
RevETR_RF - Right Front Reversible Emergency Tensioning Retractor	OK
Driver-side SAM - Front
