U-Car Grading Report

รายงานผลการตรวจเช็คสภาพรถยนต์
ภายใต้การดูแลของสมาคมการประเมินสภาพรถยนต์ประเทศไทย

รุ่น	MITSUBISHI LANCER EX		
สี	Pearl		
รุ่นปี	2014	เลขไมล์	154,227กม.
แบบ	เลขตัวถัง	MMTSTCY3ADF000279

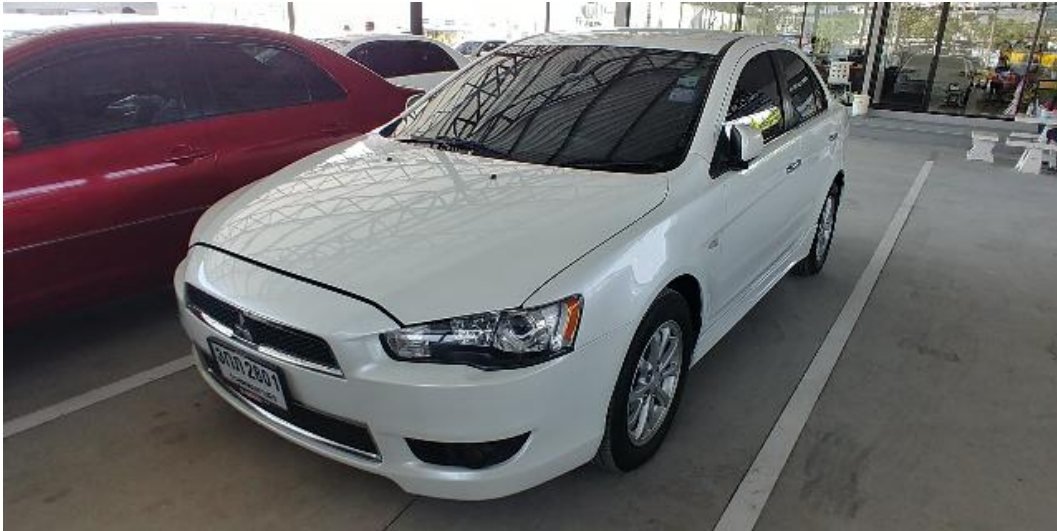
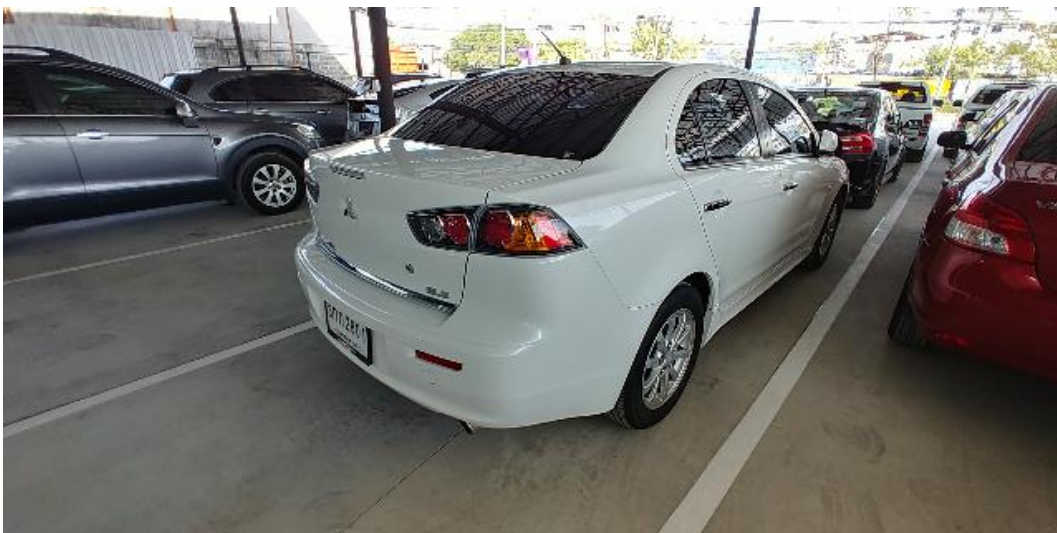
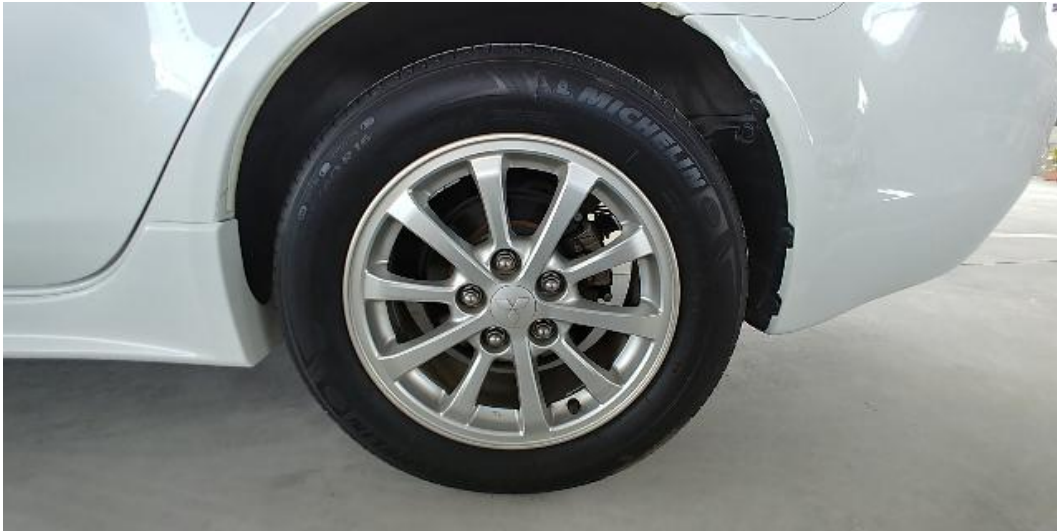
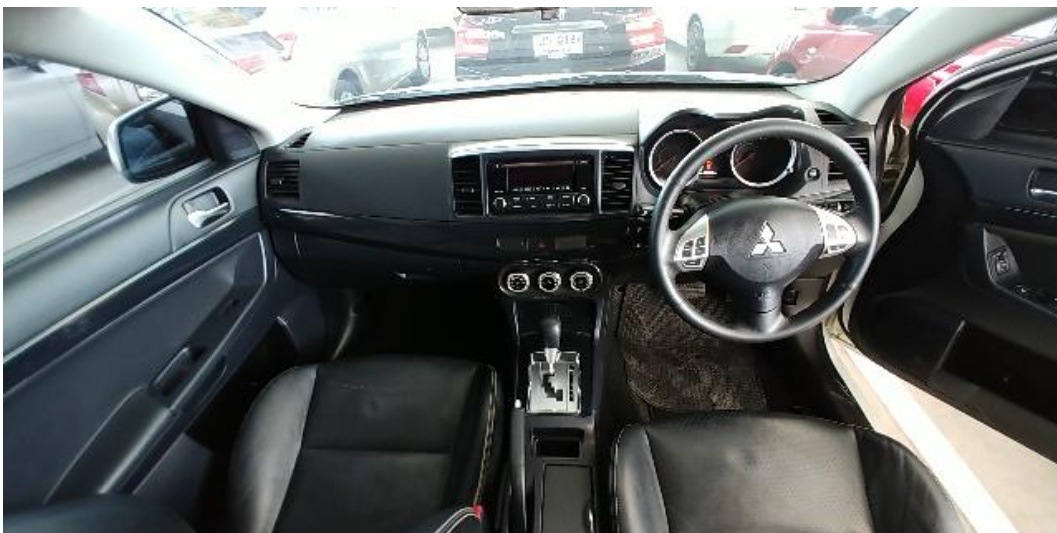
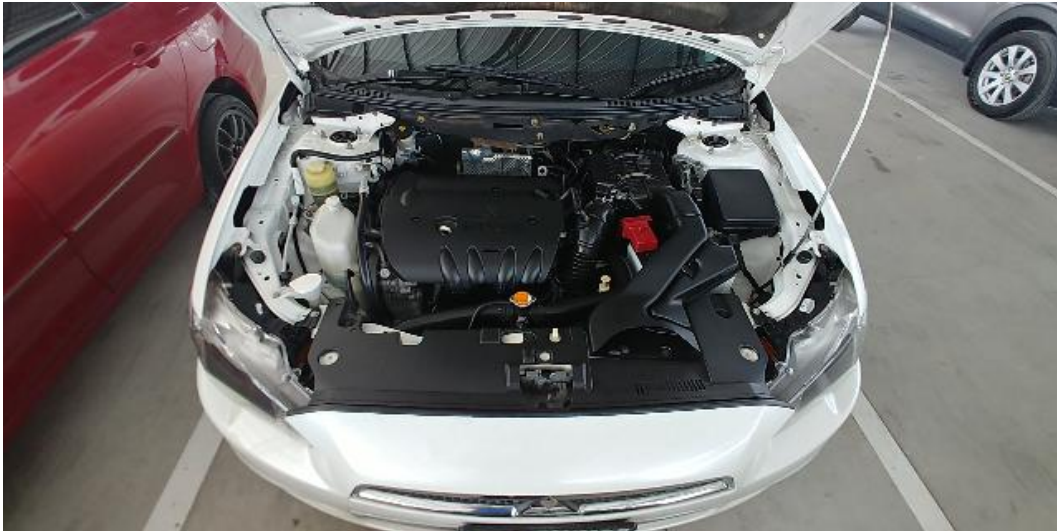
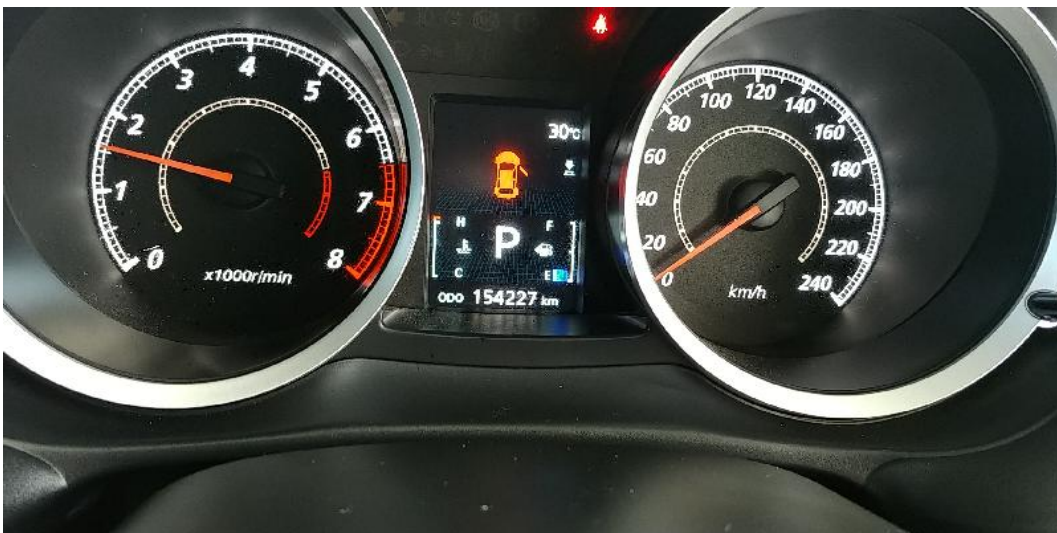
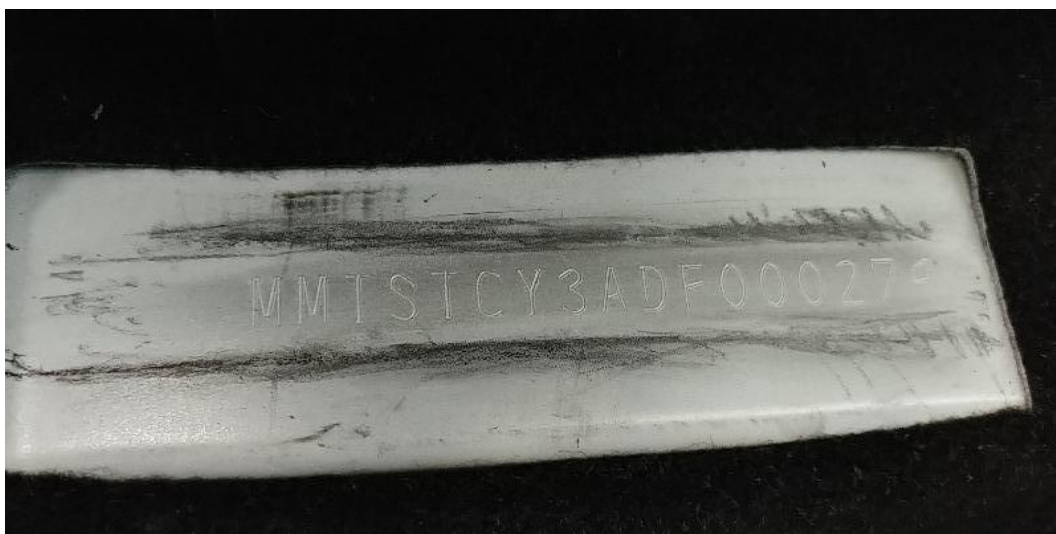
ทำเครื่องหมายจากงานโลหะ มี Front left fender ★★★★★	ทำเครื่องหมายจากงานโลหะ มี Bonnet / hood ★★★★★	รอยลอก มีขนาดเล็กมาก เล็กน้อย Front bumper ★★★★★	ทำเครื่องหมายจากงานโลหะ มี Front right fender ★★★★★
Front left tire, alloy wheel, wheel cover ร่องยางระดับ 5 ★★★★★			Front right tire, alloy wheel, wheel cover ร่องยางระดับ 5 ★★★★★
Front left door ★★★★★			Front right door ★★★★★
Left side step / side spoiler ★★★★★			Right side step / side spoiler ★★★★★
Rear left door ★★★★★			Rear right door ★★★★★
Left back tire, alloy wheel, wheel cover ร่องยางระดับ 5 ★★★★★			Right back tire, alloy wheel, wheel cover ร่องยางระดับ 5 ★★★★★
Left back fender ★★★★★			Right back fender ★★★★★
Roof ★★★★★	Trunk lid / boot lid ★★★★★	Back rear spoiler Under spoiler ★★★★★	Back rear bumper ★★★★★

[หน้าต่าง]
กระจกหน้ารถ หินกระเด็น บางส่วน

[ภายใน]
การขีดข่วน รอยขีดข่วน รอยขีดข่วน มี
ตกแต่งอื่นๆ รอยขีดข่วน บางส่วน
Headliner สกปรก 5

Steering wheel ★★★★★
Dashboard ★★★★★		Front right seat ★★★★☆
Front left seat ★★★★★		Front and back right door trim ★★★★★
Front and back left door trim ★★★★★		Console ★★★★★
Rear seat ★★★★☆		Luggage room ★★★★★
