# U-Car Grading Report

# U-car Grading Report

รุ่น	HONDA CR-V 2.4 EL		
สี	Brown	หมายเลขทะเบียน (Plate number)	2กฉ5535
รุ่นปี	2013	เลขไมล์	146,110กม.
แบบ	เลขตัวถัง	MRHRM4830DP104275	
หมายเหตุ	ทำสีใหม่ด้วยสีเดิม

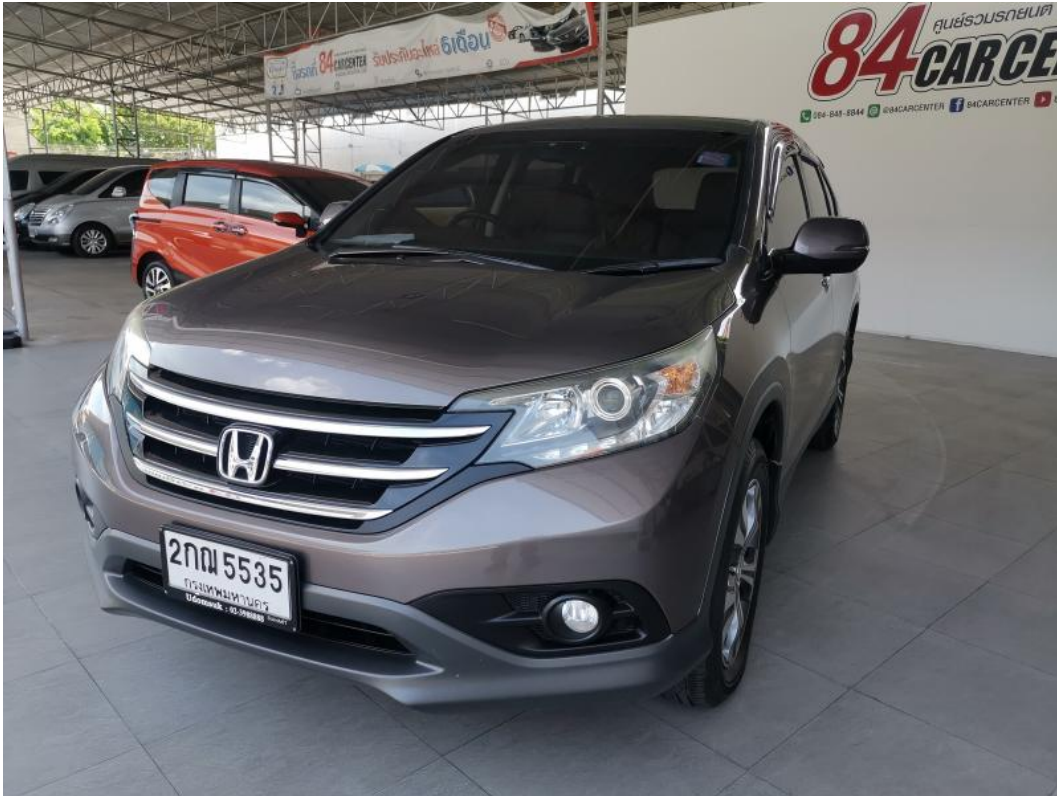
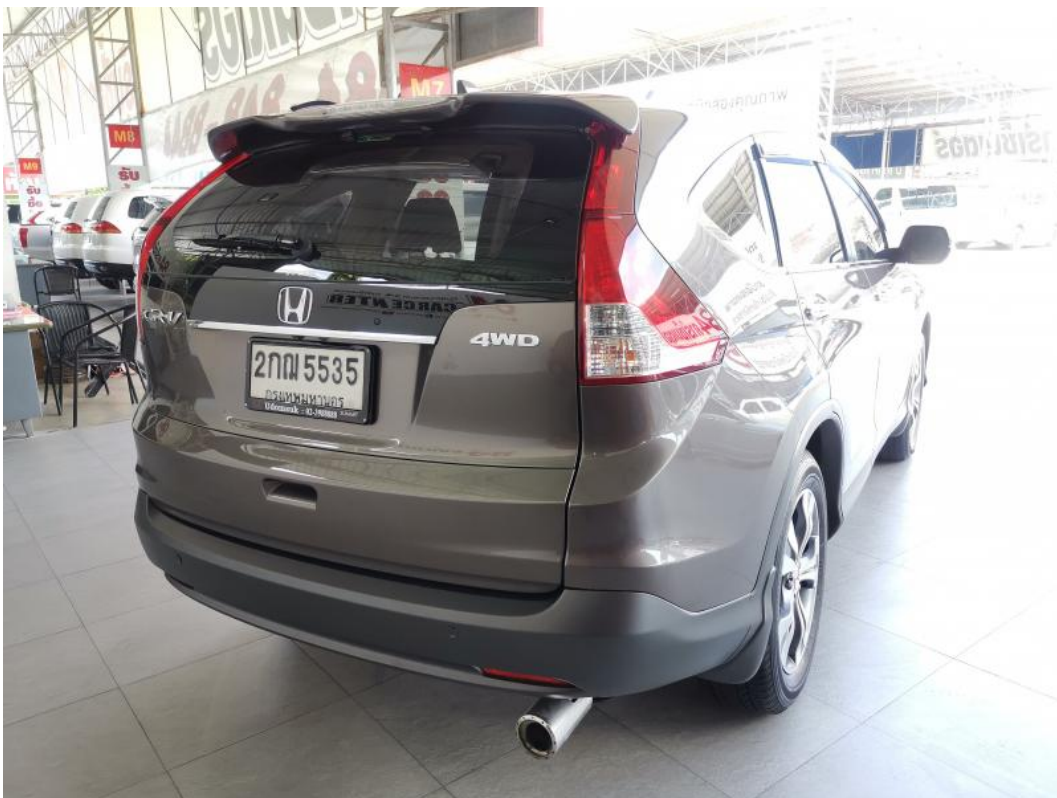
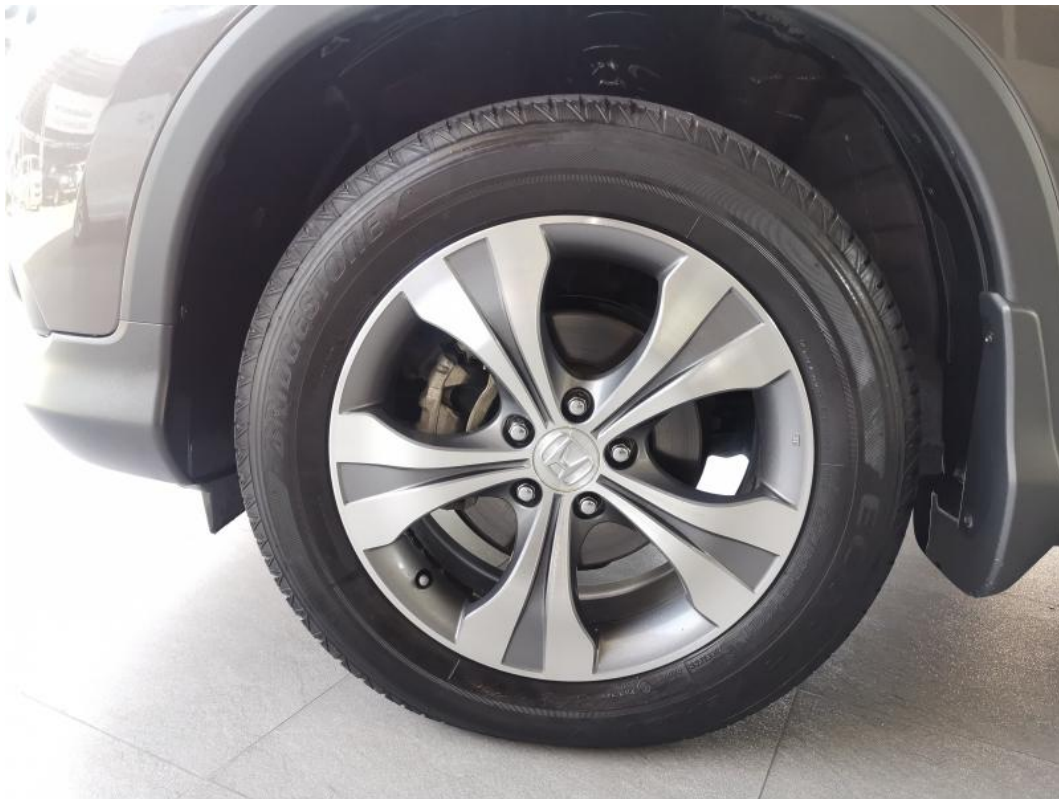
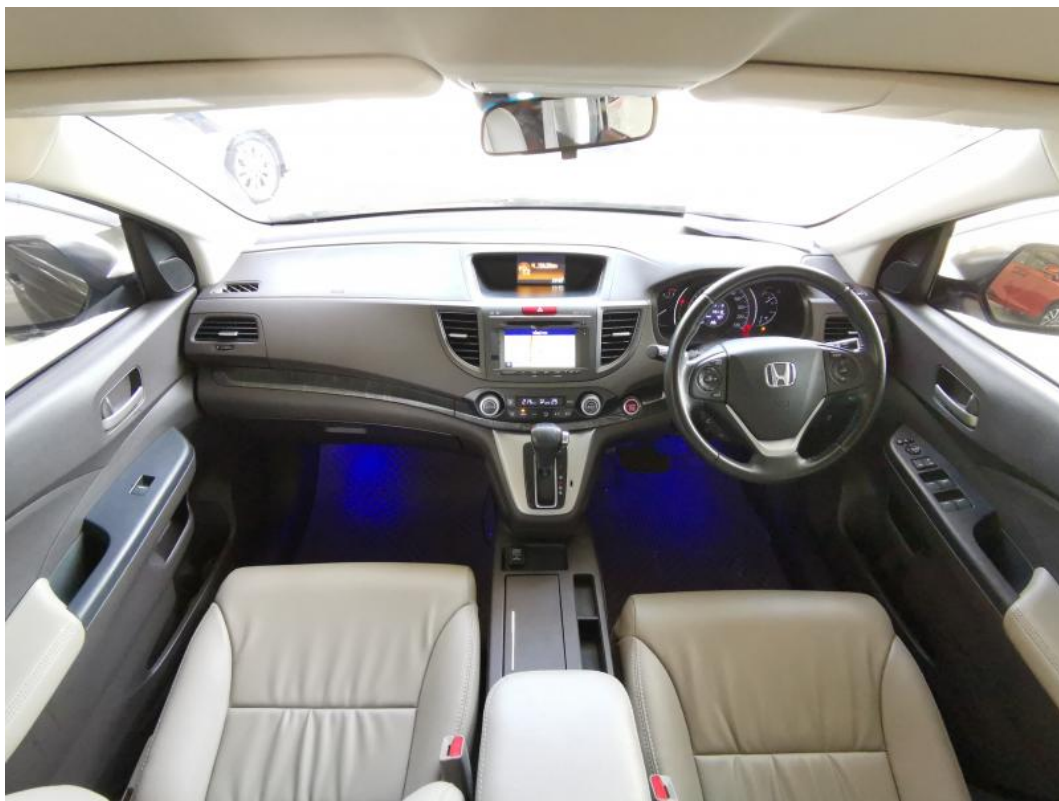
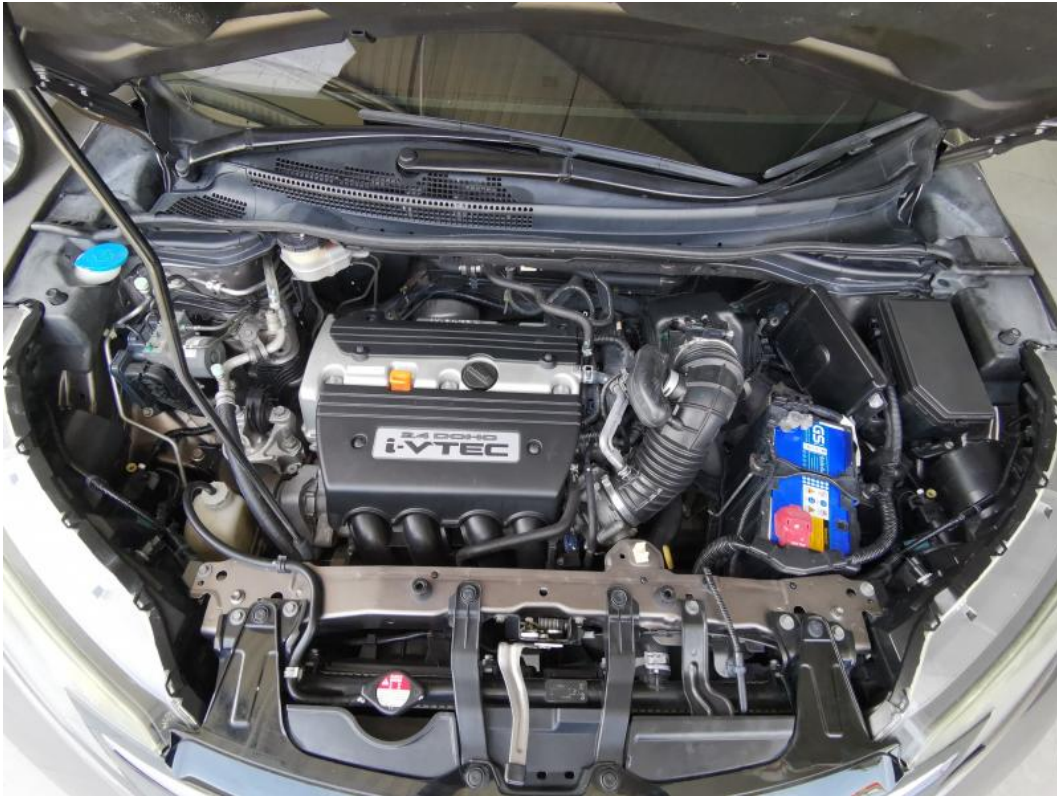
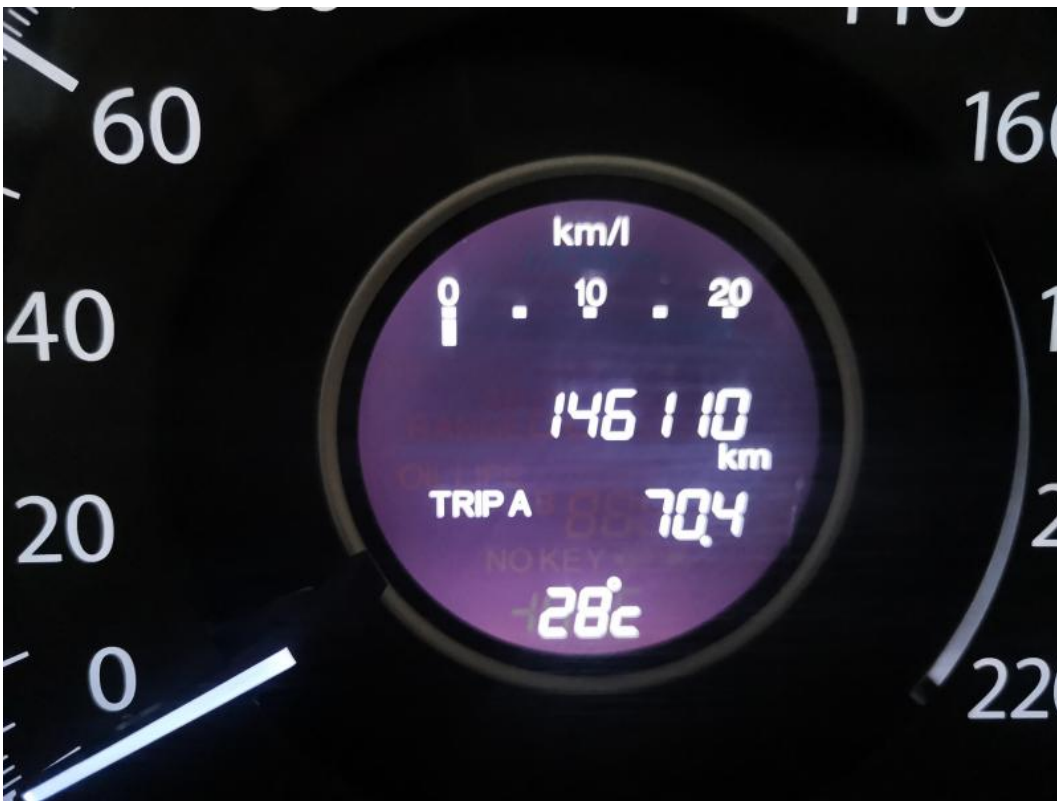
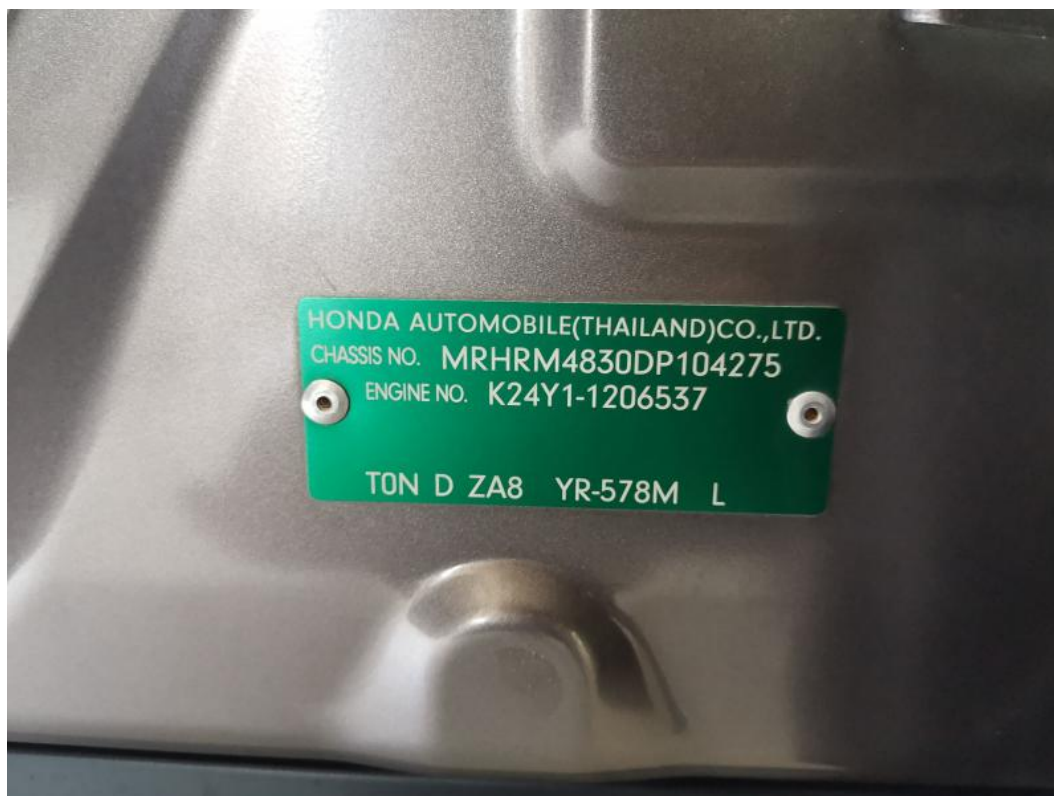
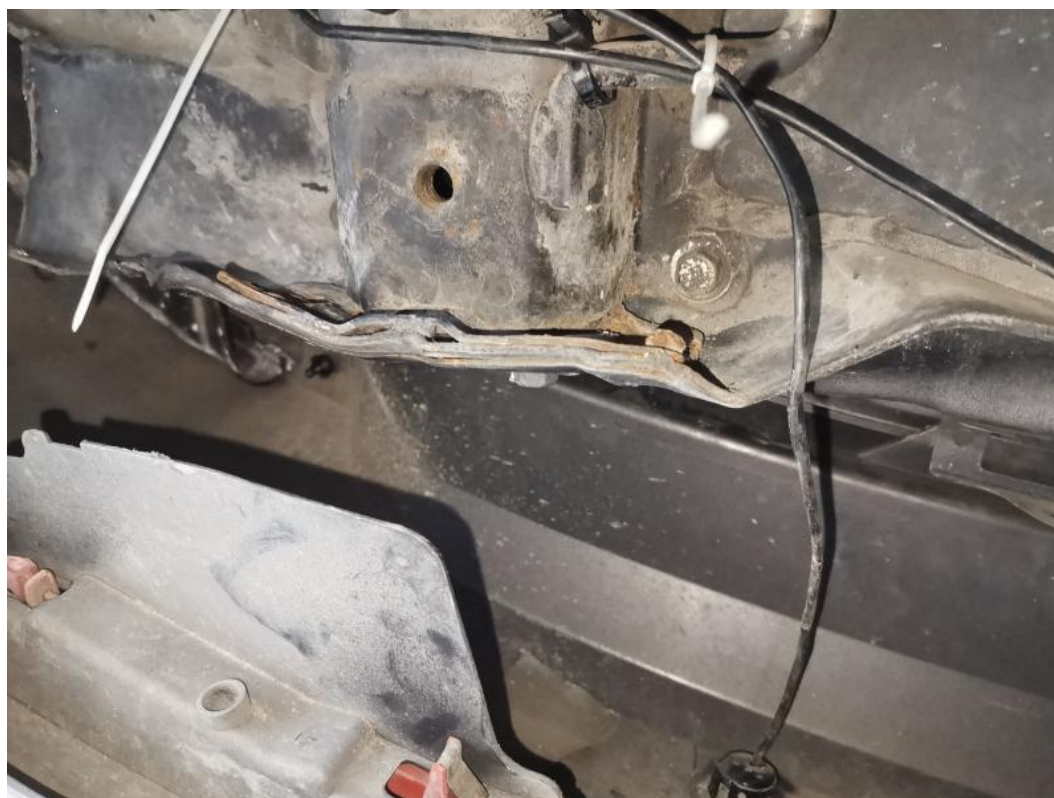
<p>Front left fender ★★★★★</p> <p>Front left tire, alloy wheel, wheel cover ตัวอย่างระดับ 7 ★★★★★</p> <p>Front left door ★★★★★</p> <p>Left side step / side spoiler ★★★★★</p> <p>Rear left door ★★★★★</p> <p>Left back tire, alloy wheel, wheel cover ตัวอย่างระดับ 7 ★★★★★</p> <p>Left back fender ★★★★★</p> <p>Roof ★★★★★</p> <p>Dashboard ★★★★★</p> <p>Front left seat ★★★★★</p> <p>Front and back left door trim ★★★★★</p> <p>Rear seat ★★★★★</p>		<p>Bonnet / hood ★★★★★</p> <p>Front bumper ★★★★★</p> <p>Front right fender ★★★★★</p> <p>Front right tire, alloy wheel, wheel cover ตัวอย่างระดับ 7 ★★★★★</p> <p>Front right door ★★★★★</p> <p>Right side step / side spoiler ★★★★★</p> <p>Rear right door ★★★★★</p> <p>Right back tire, alloy wheel, wheel cover ตัวอย่างระดับ 7 ★★★★★</p> <p>Right back fender ★★★★★</p> <p>Trunk lid / boot lid ★★★★★</p> <p>Back rear spoiler &amp; under spoiler ★★★★★</p> <p>Back rear bumper ★★★★★</p> <p>Steering wheel ★★★★☆</p> <p>Front right seat ★★★★★</p> <p>Front and back right door trim ★★★★★</p> <p>Console ★★★★★</p> <p>Luggage room ★★★★★</p>	<p>[สถานที่ประจำตัวการซ่อม] Rear Side Member(Right Side) ความเสียหาย Rear Floor/Trunk Floor ความเสียหาย</p> <p>[บันทึก] ทำสีใหม่ด้วยสีเดิม</p> <p>[หน้าต่าง] กระจกหน้ารถ แตก S กระจกหน้ารถ หินกระเด็น บางส่วน</p> <p>[เบา] Left head light หมอก ชุ่นมัว บางส่วน Right head light หมอก ชุ่นมัว บางส่วน</p> <p>[ภายใน] ห้องของ สกปรก,รอยขีดข่วน บางส่วน การขับที่ รอยย่น,รอยขีดข่วน มี ตกแต่่งอื่นๆ รอยขีดข่วน บางส่วน ตกแต่่งอื่นๆ รอยย่น SS Headliner รอยย่น SS</p>
