U-Car Grading Report

U-car Grading Report

รุ่น	NISSAN ALMERA		
สี	Silver	หมายเลขทะเบียน (Plate number)	6กฬ8482
รุ่นปี	2017	เลขไมล์	127,646กม.
แบบ	เลขตัวถัง	MNTBAAN17Z0598590

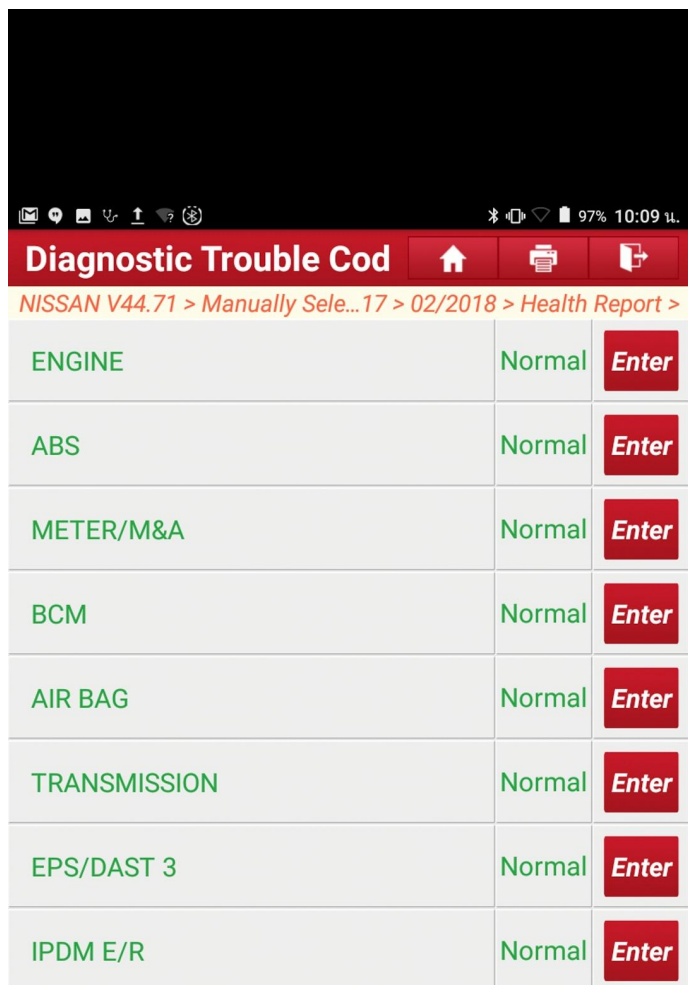
การวินิจฉัย CP 1

Diagnostic Trouble Cod

NISSAN V44.71 > Manually Sele...17 > 02/2018 > Health Report >

ENGINE	Normal	Enter
ABS	Normal	Enter
METER/M&A	Normal	Enter
BCM	Normal	Enter
AIR BAG	Normal	Enter
TRANSMISSION	Normal	Enter
EPS/DAST 3	Normal	Enter
IPDM E/R	Normal	Enter
