# U-Car Grading Report

# U-car Grading Report

รุ่น	TOYOTA FORTUNER 2.4v		
สี	Grey		
รุ่นปี	2015	เลขไมล์	86,291กม.
แบบ	เลขตัวถัง	MR0GB3GS600005075

ภายนอก	★★★★★
ภายใน	★★★★☆
โครงสร้าง	สภาพดีเยี่ยม
เครื่องยนต์	สภาพดี
วันที่ตรวจสอบ	2019/3/1
สาขา	Rodbaan khun X
ที่อยู่

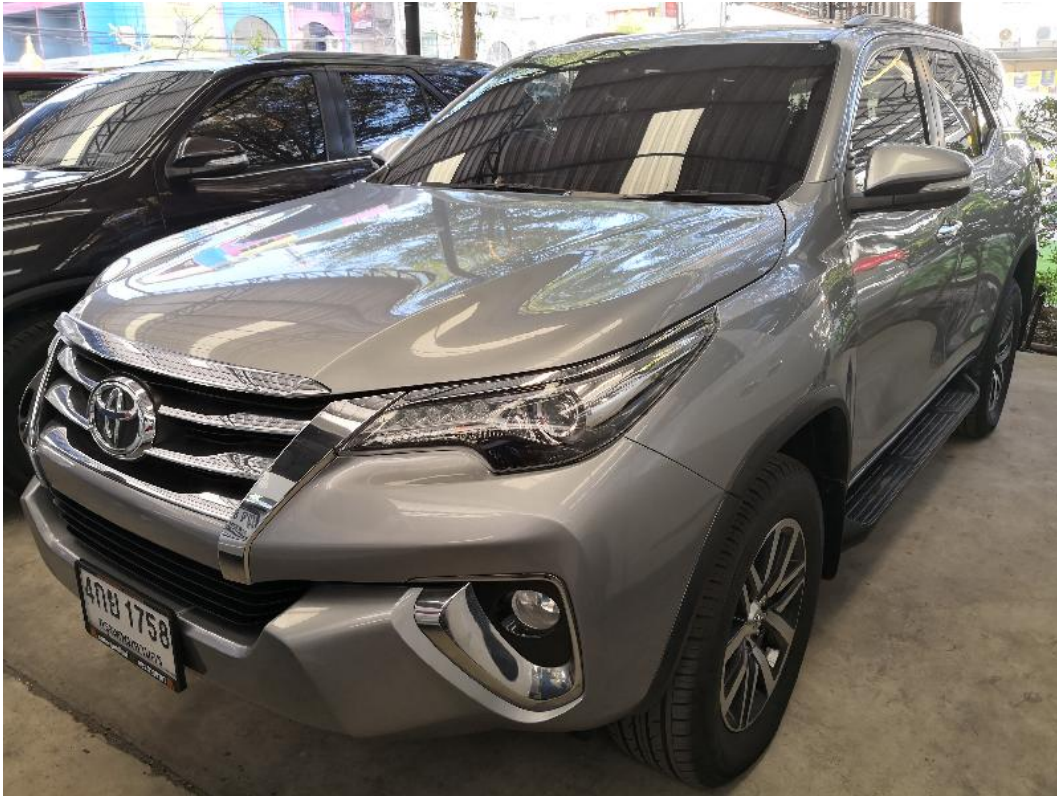
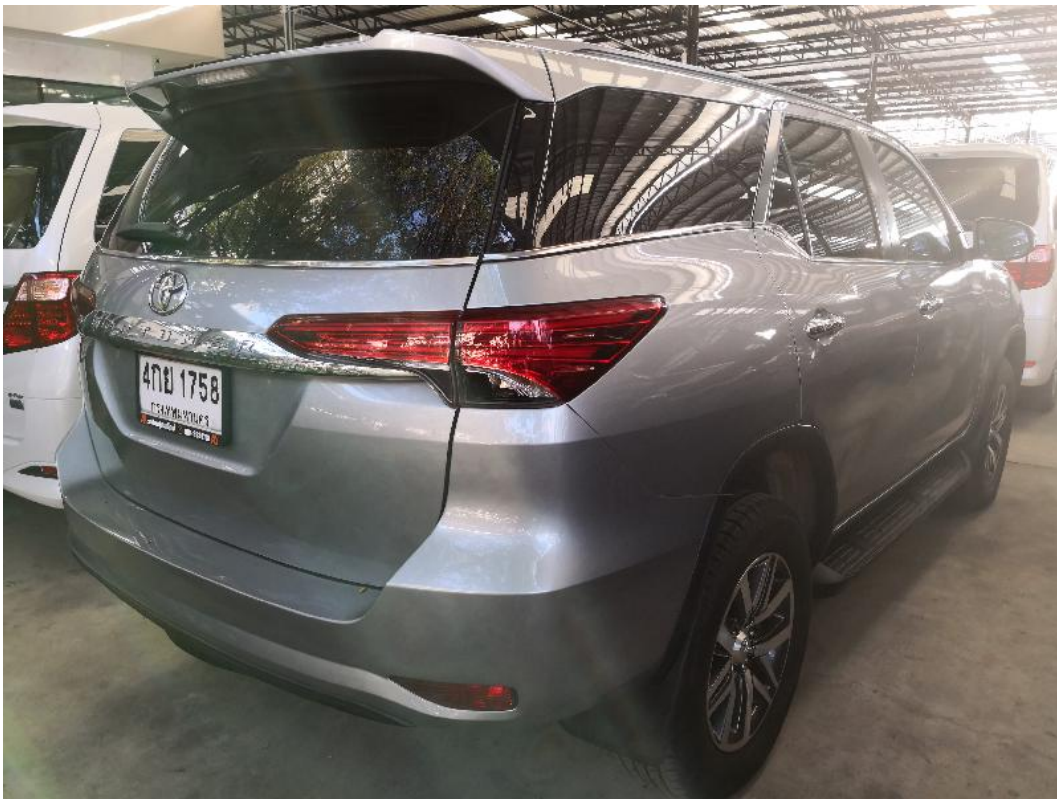
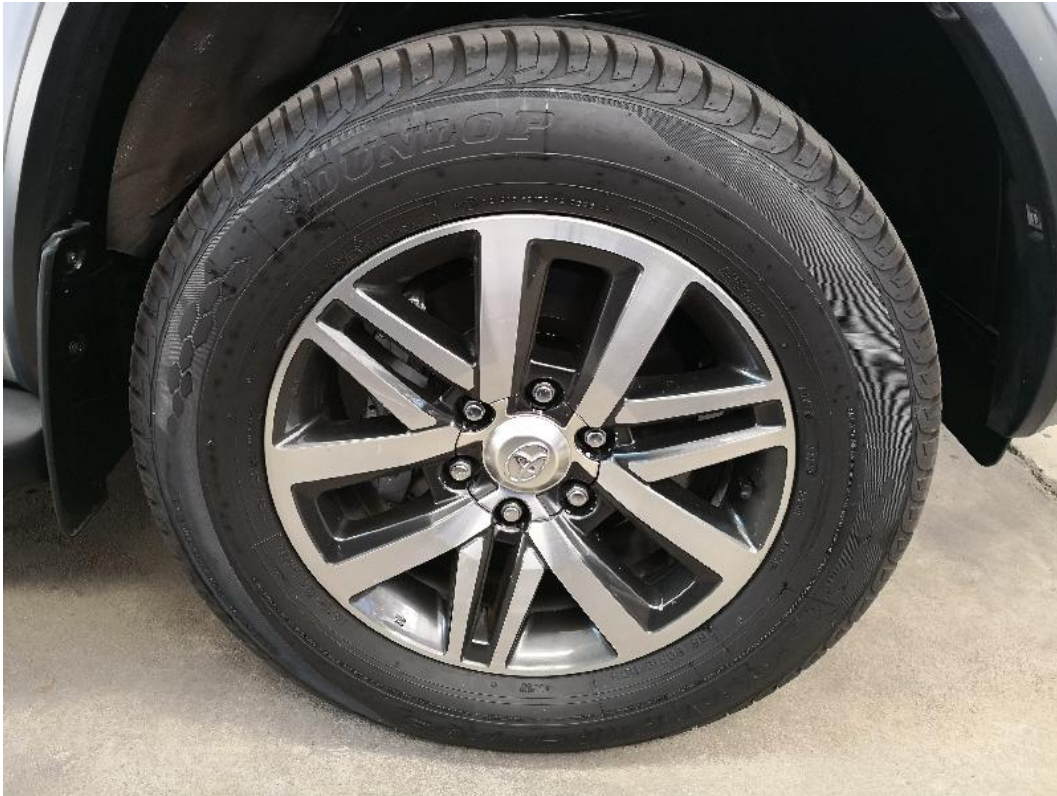
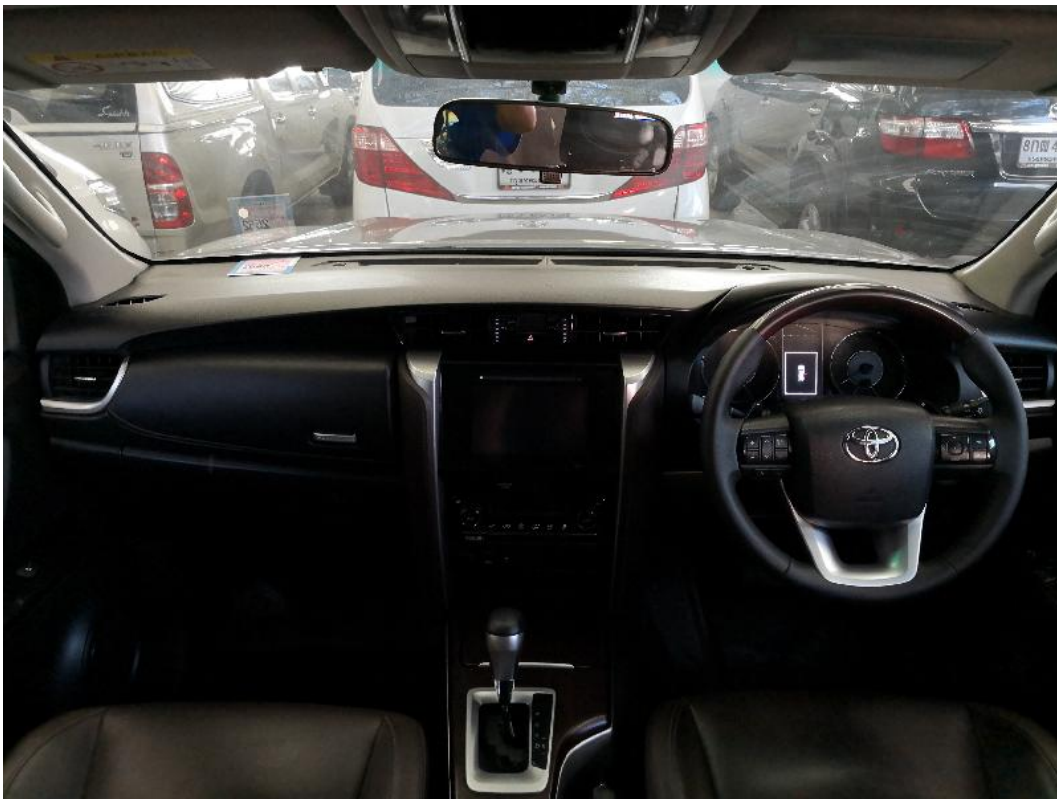
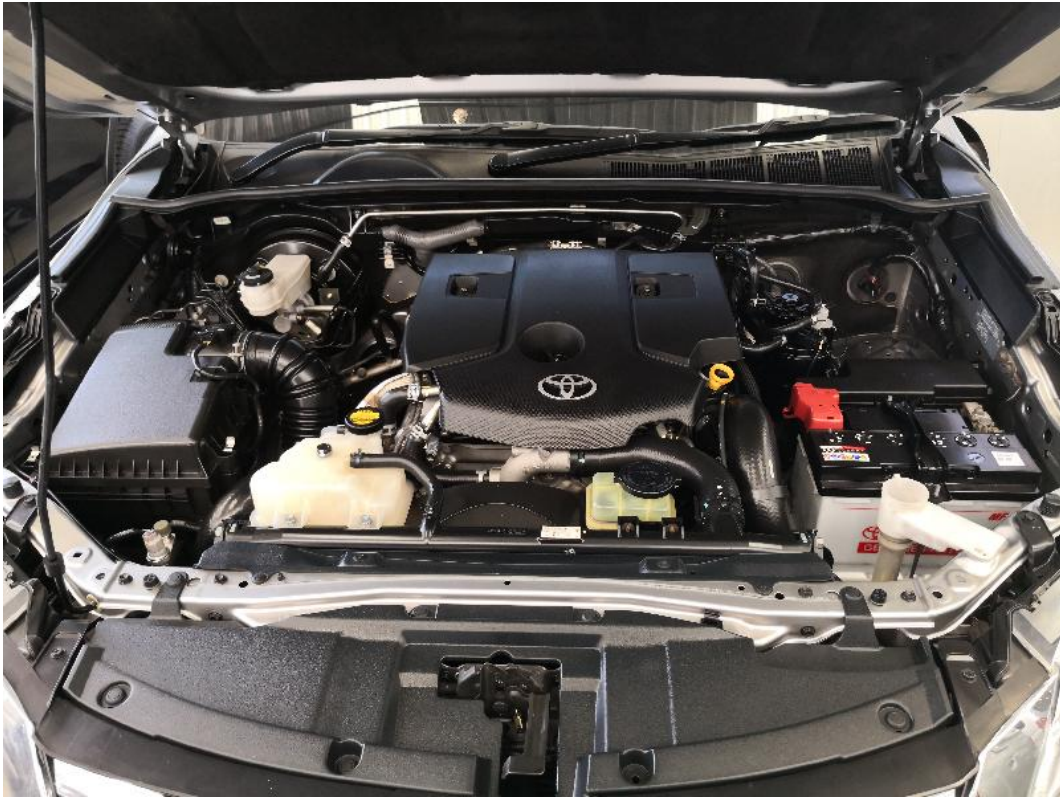
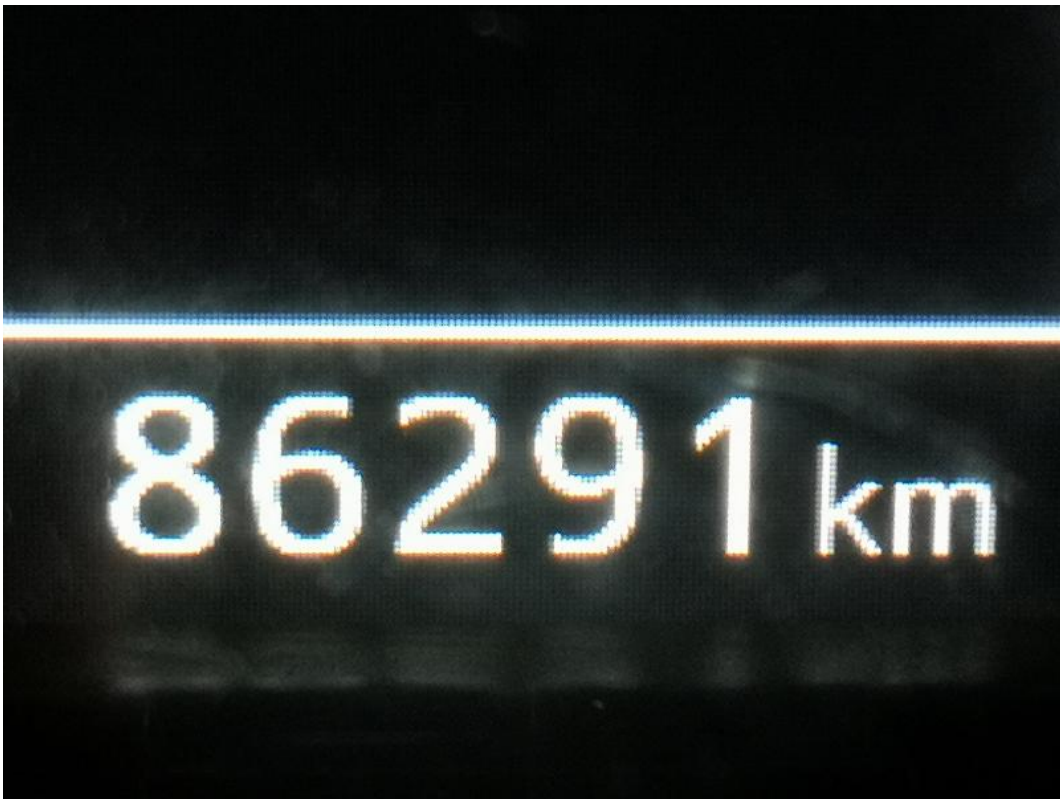
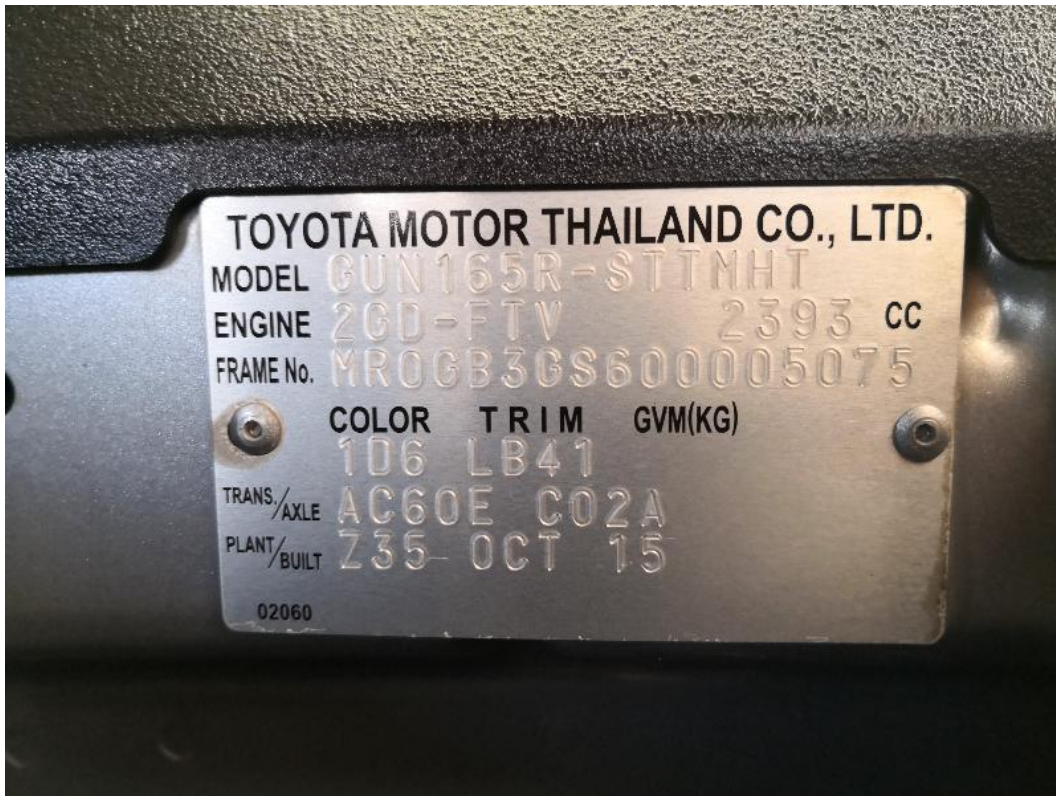
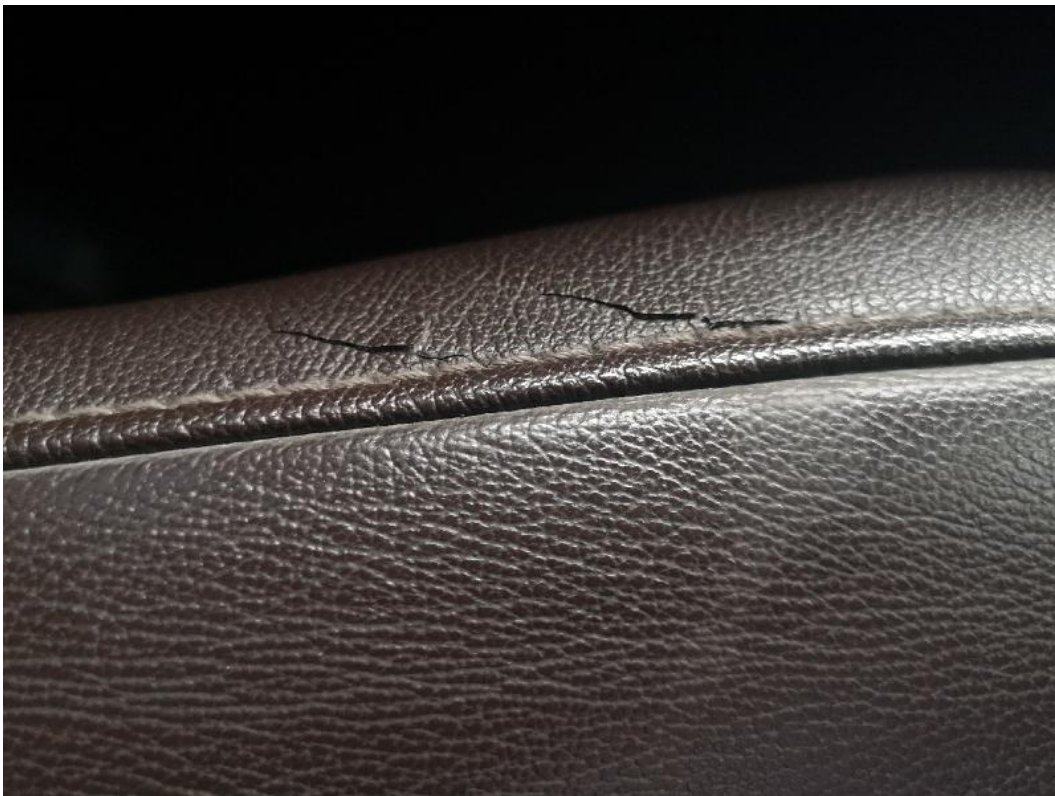
การวินิจฉัย CP 1

Health Report

TOYOTA V49.20 > 16PIN DLC(...V > 2017.08- > w/ Smart Key

System Name	State	System Name	State
Engine	No Fault Code	Cruise Control	No Fault Code
Cruise Control	No Fault Code	ABS/VSC/TRC(TRAC)	No Fault Code
ABS/VSC/TRC(TRAC)	No Fault Code	SRS Airbag	No Fault Code
SRS Airbag	No Fault Code	Air Conditioner	No Fault Code
Air Conditioner	No Fault Code	Combination Meter	No Fault Code
Combination Meter	No Fault Code	Entry&Start	No Fault Code
Entry&Start	No Fault Code	Power Source Control	No Fault Code
Power Source Control	No Fault Code	Starting Control	No Fault Code
