U-Car Grading Report

รายงานผลการตรวจเช็คสภาพรถยนต์
ภายใต้การดูแลของสมาคมการประเมินสภาพรถยนต์ประเทศไทย

รุ่น	ISUZU D-MAX		
สี	Black	หมายเลขทะเบียน (Plate number)	บง544
รุ่นปี	2013	เลขไมล์	150,952กม.
แบบ	เลขตัวถัง	MP1TFR86JDG044955	
หมายเหตุ	ทำสีใหม่ด้วยสีเดิม

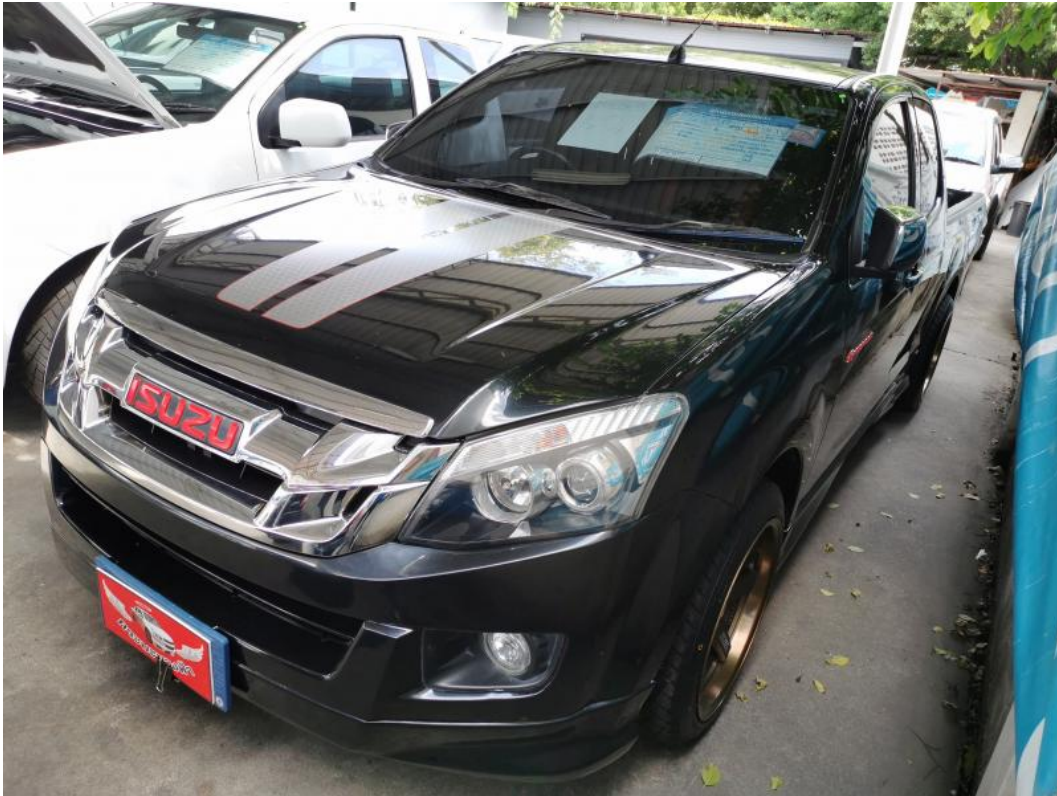
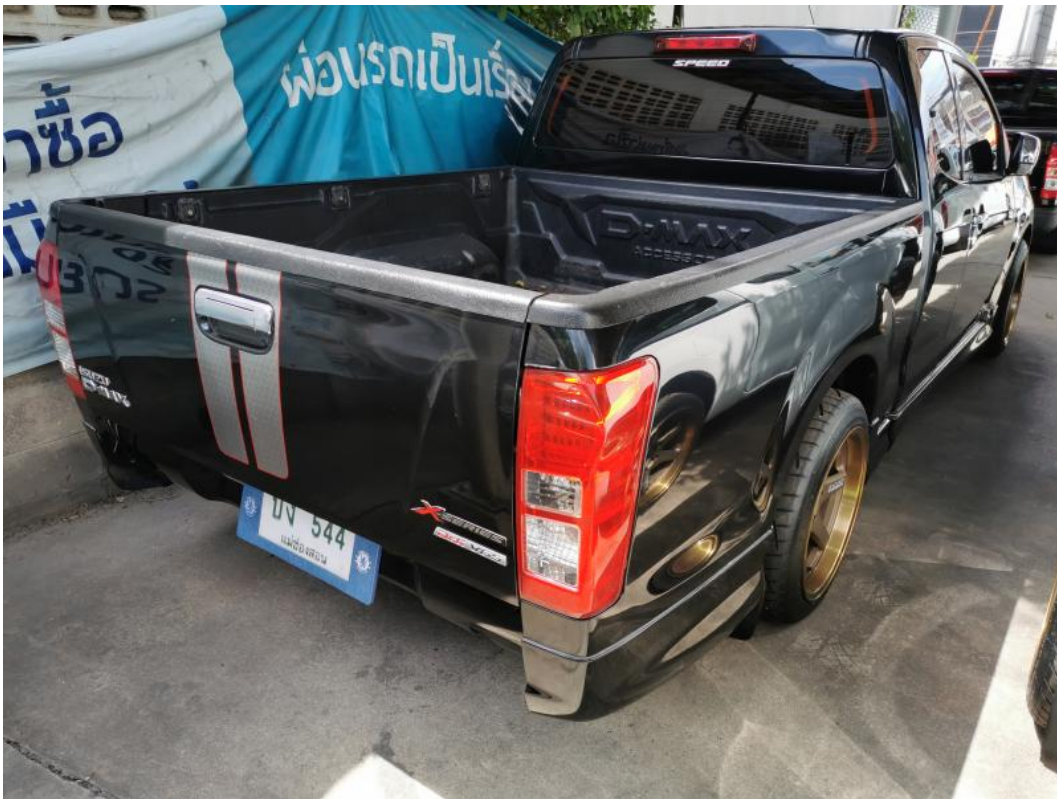
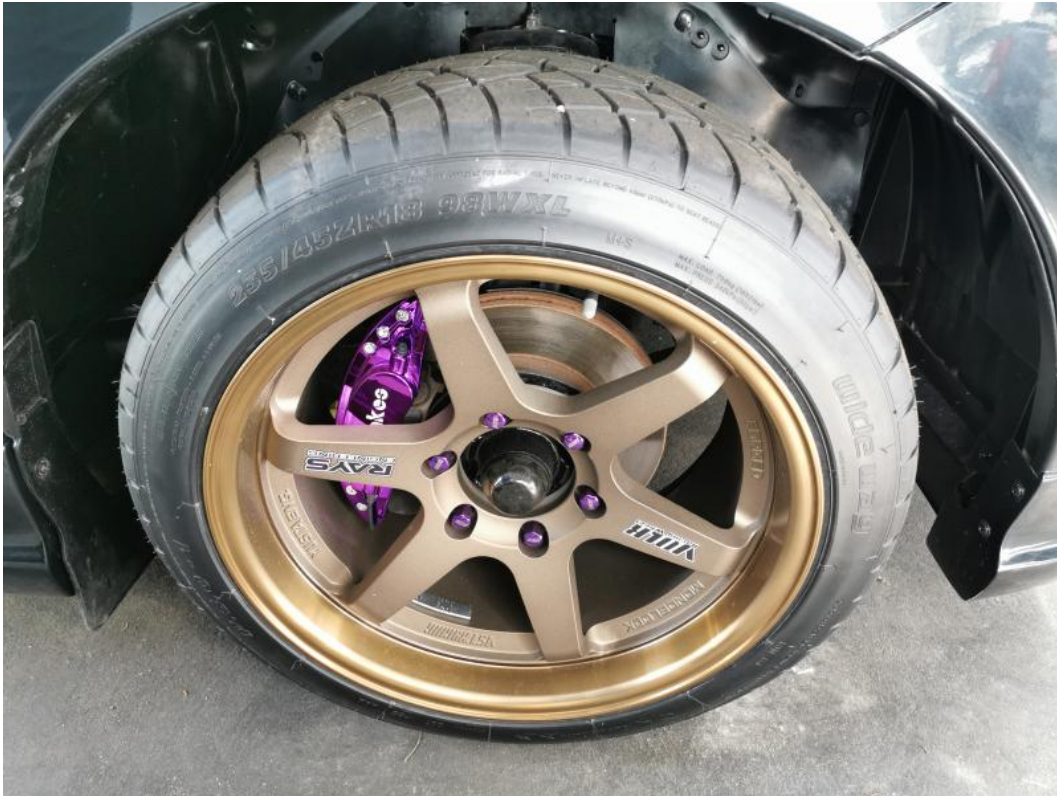
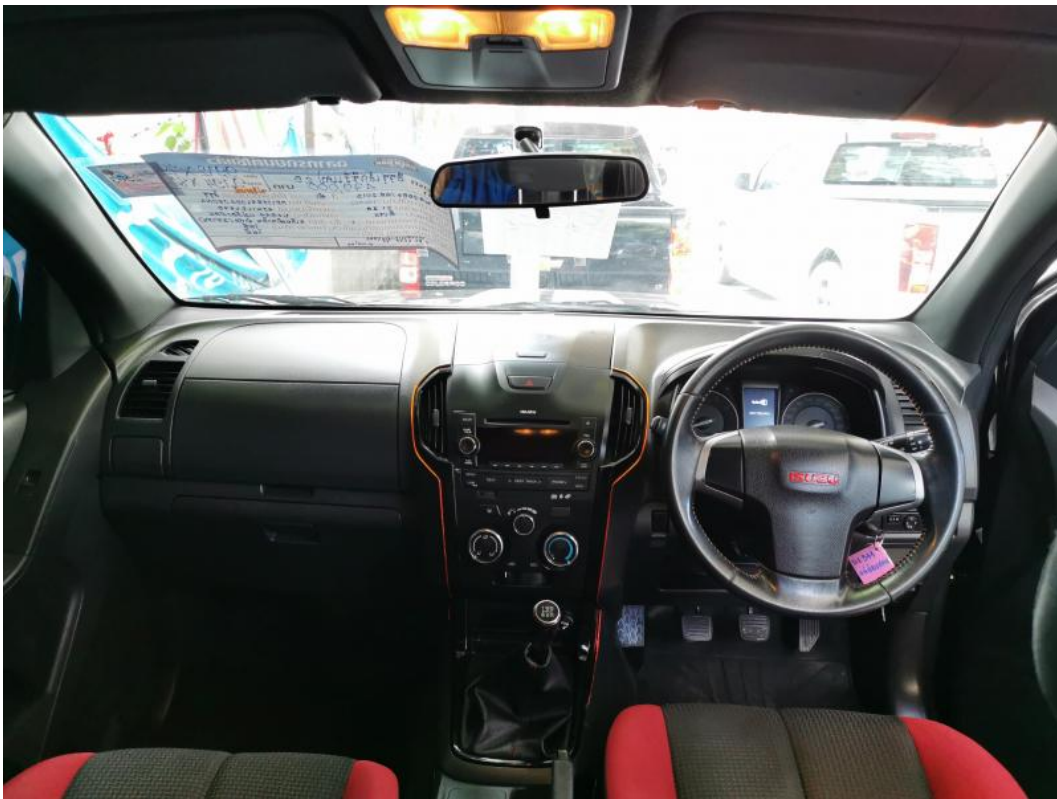
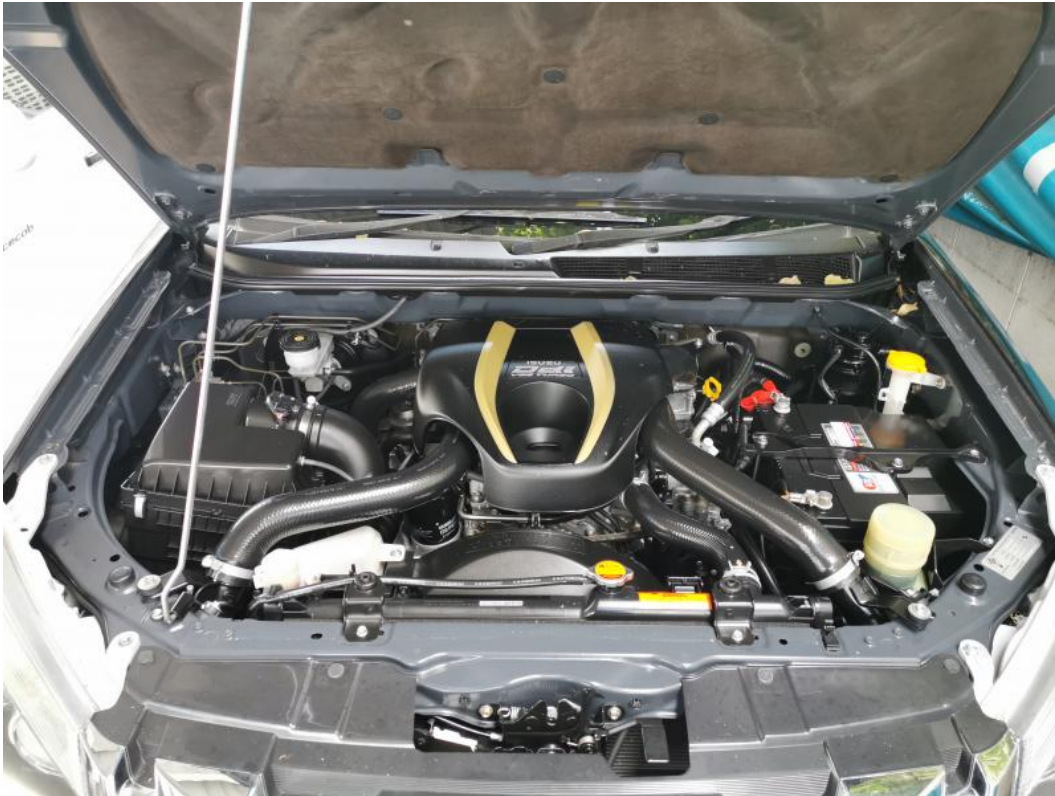
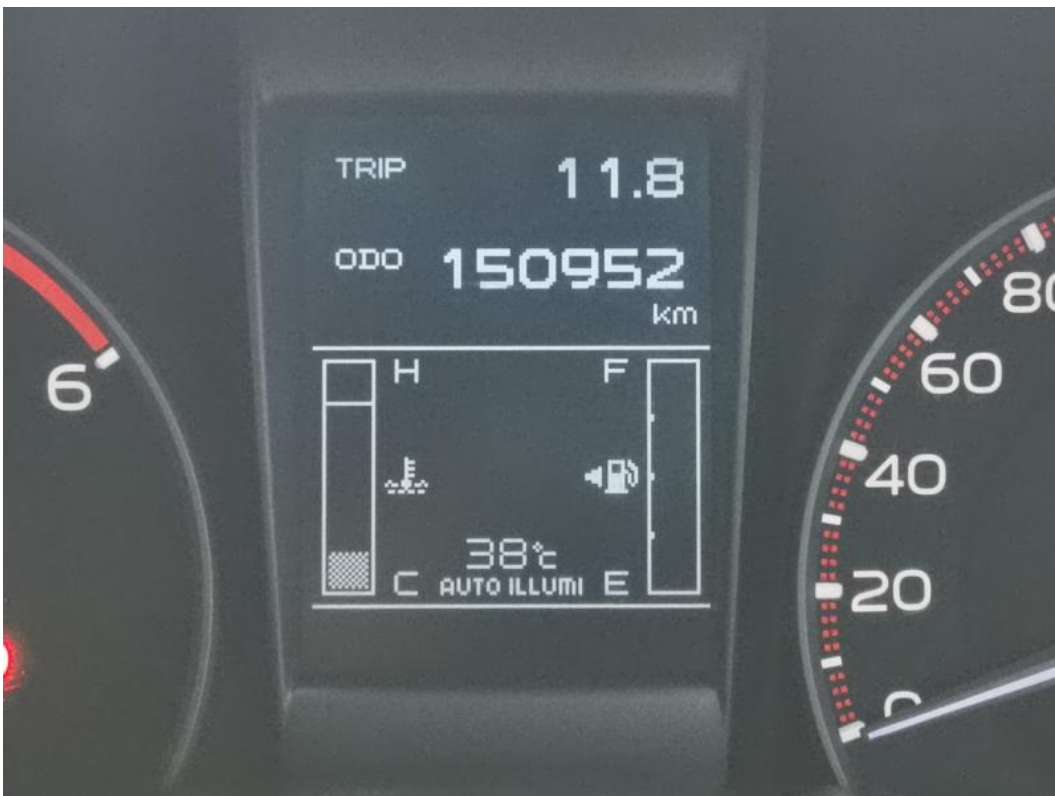
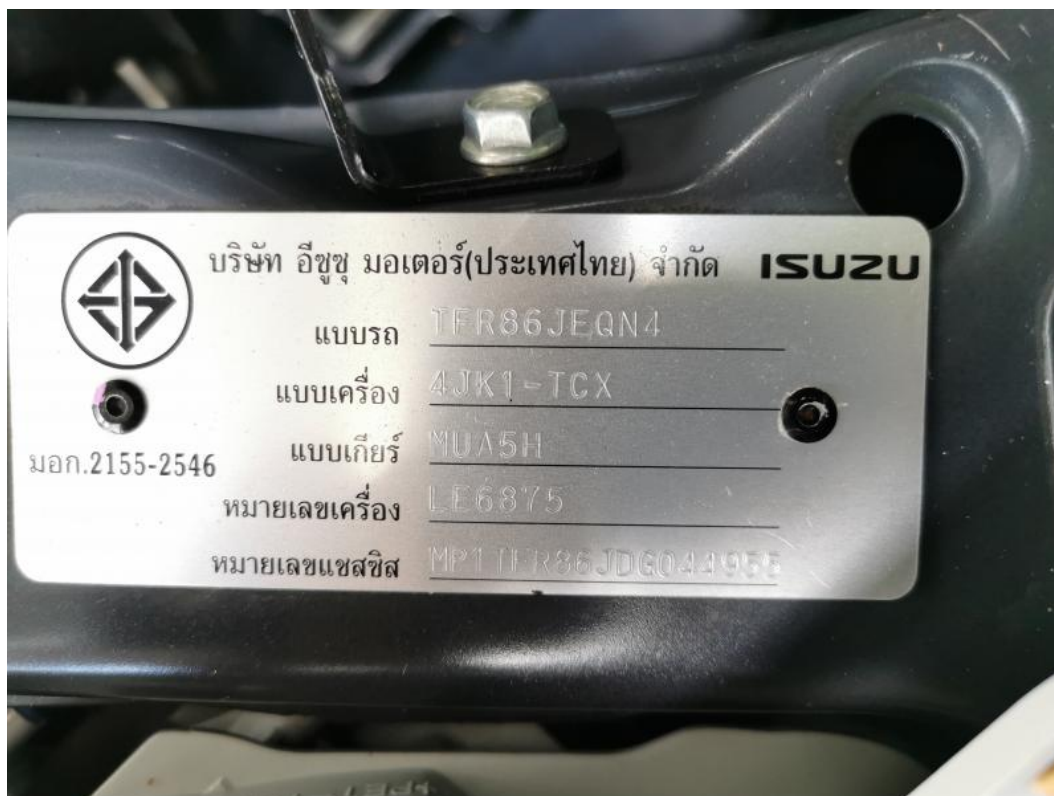
Front reinforcement damaged [บันทึก]

Front Side Member(Left Side) ความเสียหายเล็กน้อย มีทำสีใหม่ด้วยสีเดิม

Front Side Member(Right Side) ความเสียหายเล็กน้อย มี

กระจกหน้ารถ หินกระเด็น บางส่วน

Headliner คราบ S

Headliner รอยย่น S

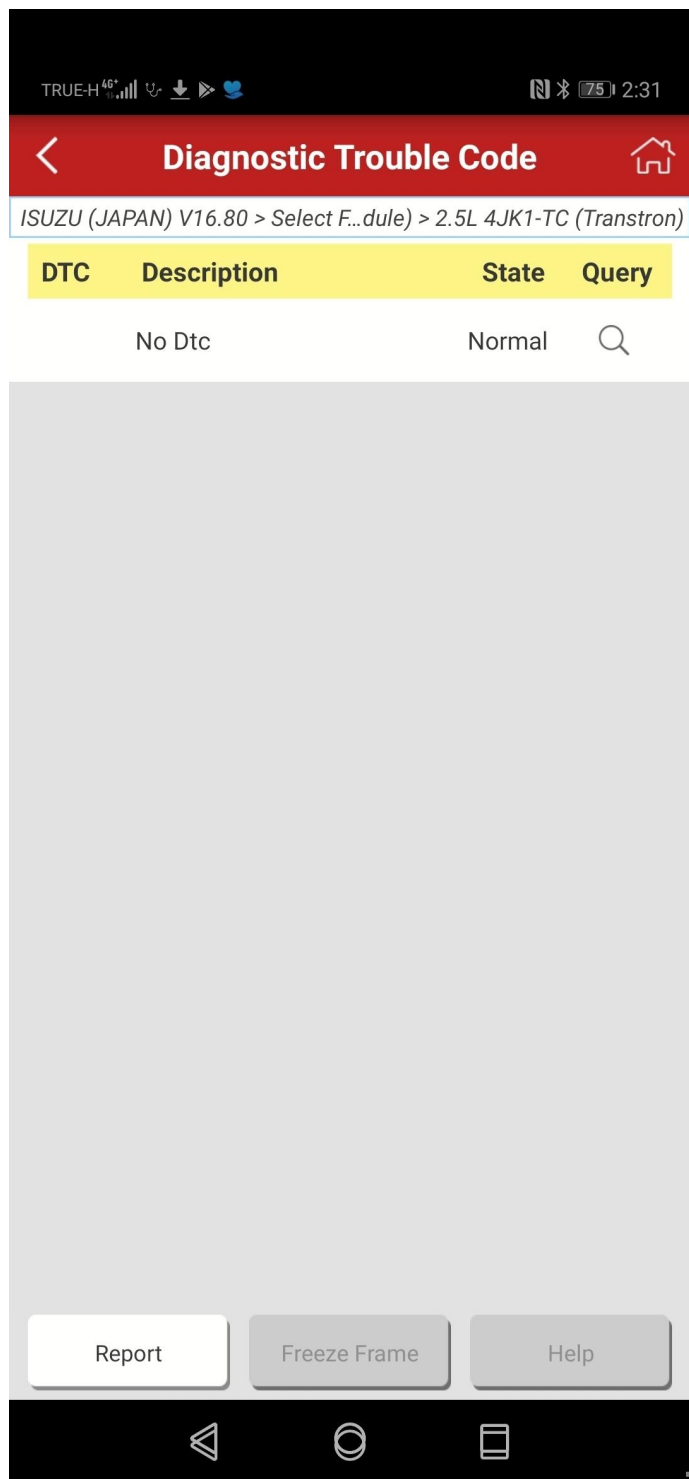
การวินิจฉัย CP 1

การวินิจฉัย CP 2
