U-Car Grading Report

รายงานผลการตรวจเช็คสภาพรถยนต์
ภายใต้การดูแลของสมาคมการประเมินสภาพรถยนต์ประเทศไทย

รุ่น	MITSUBISHI MIRAGE 1.2 GLX		
สี	Black	หมายเลขทะเบียน (Plate number)	กบ8717
รุ่นปี	2017	เลขไมล์	27,895กม.
แบบ	เลขตัวถัง	MMTXTA03AHH001651

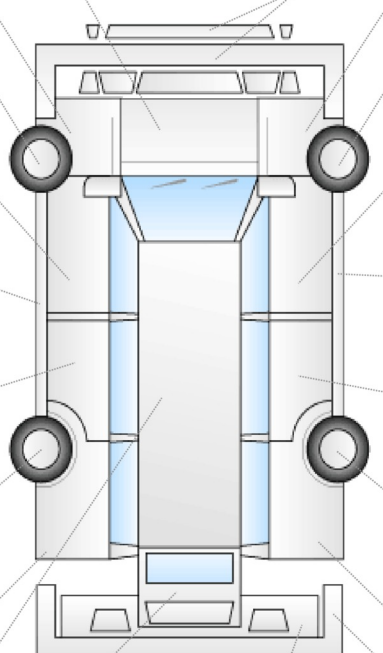
วันที่ตรวจสอบ	7 เมษายน 2564	วันที่ตรวจสอบอีกครั้ง		
ระดับคุณภาพ				
EXTERIOR/ สภาพภายนอก		INTERIOR/ สภาพภายใน		
★ ★ ★ ★ ★		★ ★ ★ ★ ★		
<div style="margin-bottom: 5px;">Front left fender ★★★★★</div> <div style="margin-bottom: 5px;">Front left tire, alloy wheel, wheel cover ตัวอย่างระดับ 7 ★★★★★</div> <div style="margin-bottom: 5px;">Front left door ★★★★★</div> <div style="margin-bottom: 5px;">Left side step / side spoiler ★★★★★</div> <div style="margin-bottom: 5px;">Rear left door ★★★★★</div> <div style="margin-bottom: 5px;">Left back tire, alloy wheel, wheel cover ตัวอย่างระดับ 7 ★★★★★</div> <div style="margin-bottom: 5px;">Left back fender ★★★★★</div> <div style="margin-bottom: 5px;">Roof ★★★★★</div>

<div style="margin-bottom: 5px;">Bonnet / hood ★★★★★</div> <div style="margin-bottom: 5px;">Front bumper ★★★★★</div> <div style="margin-bottom: 5px;">Front right fender ★★★★★</div> <div style="margin-bottom: 5px;">Front right tire, alloy wheel, wheel cover ตัวอย่างระดับ 7 ★★★★★</div> <div style="margin-bottom: 5px;">Front right door ★★★★★</div> <div style="margin-bottom: 5px;">Right side step / side spoiler ★★★★★</div> <div style="margin-bottom: 5px;">Rear right door ★★★★★</div> <div style="margin-bottom: 5px;">Right back tire, alloy wheel, wheel cover ตัวอย่างระดับ 7 ★★★★★</div> <div style="margin-bottom: 5px;">Right back fender ★★★★★</div> <div style="margin-bottom: 5px;">Trunk lid / boot lid ★★★★★</div> <div style="margin-bottom: 5px;">Back rear spoiler & under spoiler ★★★★★</div> <div style="margin-bottom: 5px;">Back rear bumper ★★★★★</div>	<div style="margin-bottom: 10px;">[หน้าต่าง] กระจกหน้ารถ หินกระเด็น บางส่วน</div> <div>[ภายใน] Headliner คราบ S</div>

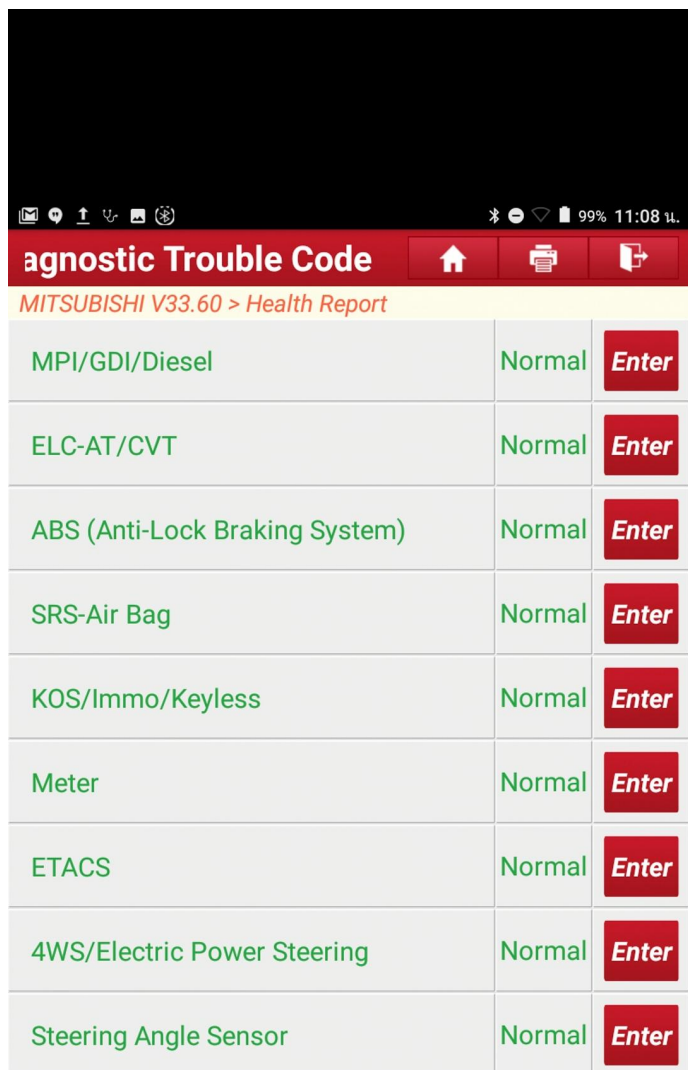
agnostic Trouble Code		
MITSUBISHI V33.60 > Health Report		
MPI/GDI/Diesel	Normal	Enter
ELC-AT/CVT	Normal	Enter
ABS (Anti-Lock Braking System)	Normal	Enter
SRS-Air Bag	Normal	Enter
KOS/Immo/Keyless	Normal	Enter
Meter	Normal	Enter
ETACS	Normal	Enter
4WS/Electric Power Steering	Normal	Enter
Steering Angle Sensor	Normal	Enter
