U-Car Grading Report

U-car Grading Report

รุ่น	TOYOTA VIOS 1.5G		
สี	White	หมายเลขทะเบียน (Plate number)	5กต7067
รุ่นปี	2016	เลขไมล์	129,727กม.
แบบ	เลขตัวถัง	MR2B29F3601011788

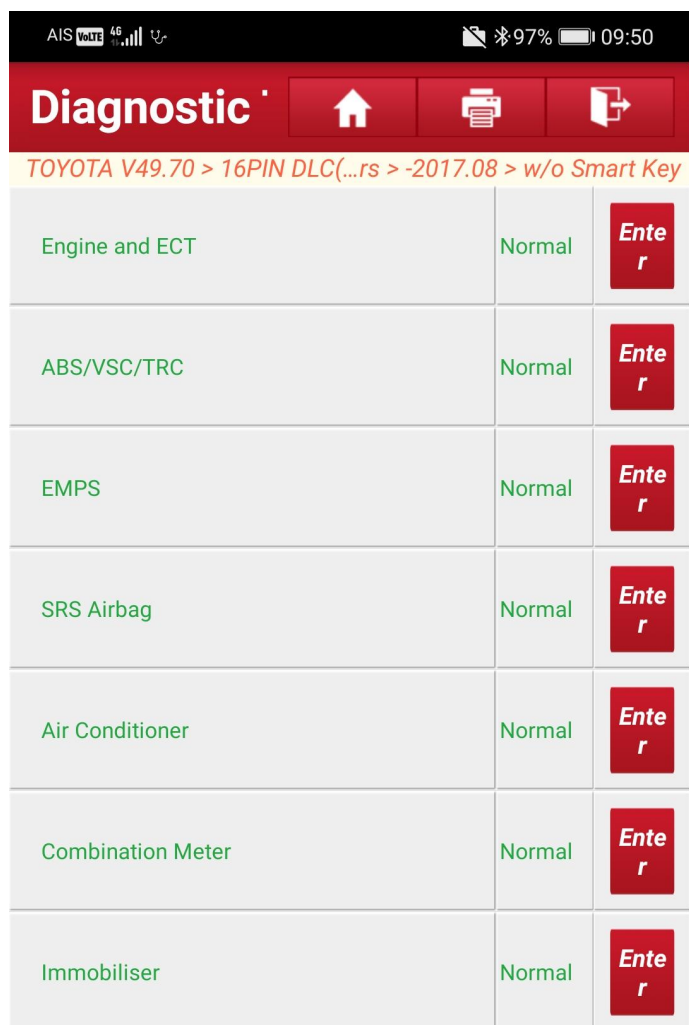
การวินิจฉัย CP 1

The screenshot shows a mobile application interface for vehicle diagnostics. At the top, there is a status bar with 'AIS VoLTE 4G', signal strength, 97% battery, and the time 09:50. Below the status bar is a red header with the word 'Diagnostic' and three icons: a home icon, a printer icon, and a share icon. Underneath the header is a yellow banner with the text 'TOYOTA V49.70 > 16PIN DLC(...rs > -2017.08 > w/o Smart Key'. The main content is a table with seven rows, each representing a different vehicle system. Each row has three columns: the system name, the status (all are 'Normal'), and a red button labeled 'Enter'.

System	Status	Action
Engine and ECT	Normal	Enter
ABS/VSC/TRC	Normal	Enter
EMPS	Normal	Enter
SRS Airbag	Normal	Enter
Air Conditioner	Normal	Enter
Combination Meter	Normal	Enter
Immobiliser	Normal	Enter

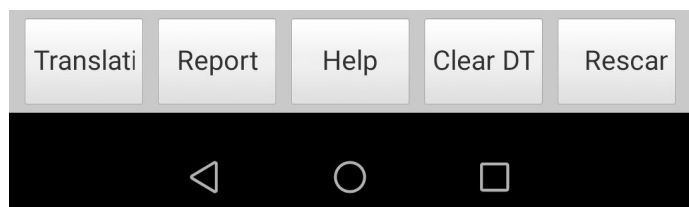
การวินิจฉัย CP 2

The screenshot shows a navigation bar with five buttons: 'Translati', 'Report', 'Help', 'Clear DT', and 'Rescar'. Below the buttons is a black bar with three white icons: a triangle pointing left, a circle, and a square.
