U-Car Grading Report

รายงานผลการตรวจเช็คสภาพรถยนต์
ภายใต้การดูแลของสมาคมการประเมินสภาพรถยนต์ประเทศไทย

| รุ่น | TOYOTA VIOS 1.5 | | |

| วันที่ตรวจสอบ | 2021/3/10 |

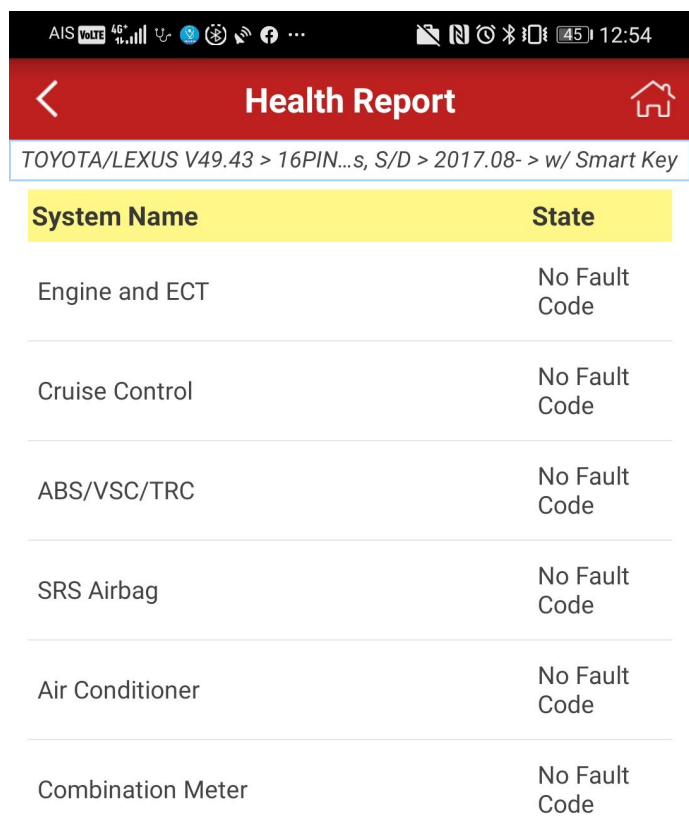
การวินิจฉัย CP 1

The screenshot shows a smartphone interface for a 'Health Report' application. At the top, there is a status bar with 'AIS VoLTE 4G+', signal strength, Wi-Fi, Bluetooth, and battery icons, along with the time '12:54'. Below the status bar is a red header with a back arrow, the title 'Health Report', and a home icon. Underneath the header, a white box contains the vehicle information: 'TOYOTA/LEXUS V49.43 > 16PIN...s, S/D > 2017.08- > w/ Smart Key'. The main content is a table with two columns: 'System Name' and 'State'. The table lists several vehicle systems, all of which are reported as having 'No Fault Code'.

| System Name | State |
| Engine and ECT | No Fault Code |
| Cruise Control | No Fault Code |
| ABS/VSC/TRC | No Fault Code |
| SRS Airbag | No Fault Code |
| Air Conditioner | No Fault Code |
| Combination Meter | No Fault Code |

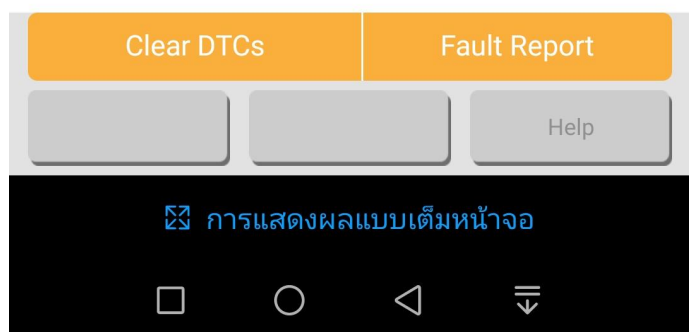
การวินิจฉัย CP 2

The screenshot shows a diagnostic tool interface with two orange buttons at the top: 'Clear DTCs' and 'Fault Report'. Below these are three grey buttons, the rightmost one labeled 'Help'. At the bottom, there is a black bar with a blue icon and the Thai text 'การแสดงผลแบบเต็มหน้าจอ' (Full screen display result). The Android navigation bar is visible at the very bottom.
