U-Car Grading Report

U-car Grading Report

รุ่น	HONDA ACCORD 2.0EL		
สี	Grey	หมายเลขทะเบียน (Plate number)	ขก4610
รุ่นปี	2011	เลขไมล์	135,715กม.
แบบ	เลขตัวถัง	MRHCP1640BP201544

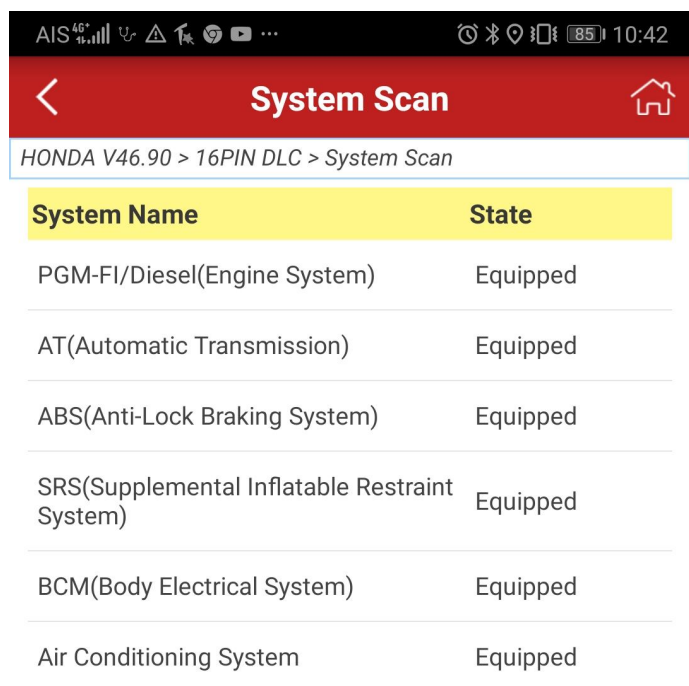
การวินิจฉัย CP 1

The screenshot shows a mobile application interface. At the top, there is a status bar with various icons and the time 10:42. Below that is a red header bar with a back arrow on the left, the text "System Scan" in the center, and a home icon on the right. Underneath the header is a breadcrumb trail: "HONDA V46.90 > 16PIN DLC > System Scan". The main content is a table with two columns: "System Name" and "State". The table lists several vehicle systems, all of which are marked as "Equipped".

System Name	State
PGM-FI/Diesel(Engine System)	Equipped
AT(Automatic Transmission)	Equipped
ABS(Anti-Lock Braking System)	Equipped
SRS(Supplemental Inflatable Restraint System)	Equipped
BCM(Body Electrical System)	Equipped
Air Conditioning System	Equipped
