U-Car Grading Report

U-car Grading Report

รุ่น	HONDA CR-V 2.0		
สี	สีเทา	หมายเลขทะเบียน (Plate number)	ฎว2981
รุ่นปี	2010	เลขไมล์	186,267กม.
แบบ	เลขตัวถัง	MRHRE1840AP302075

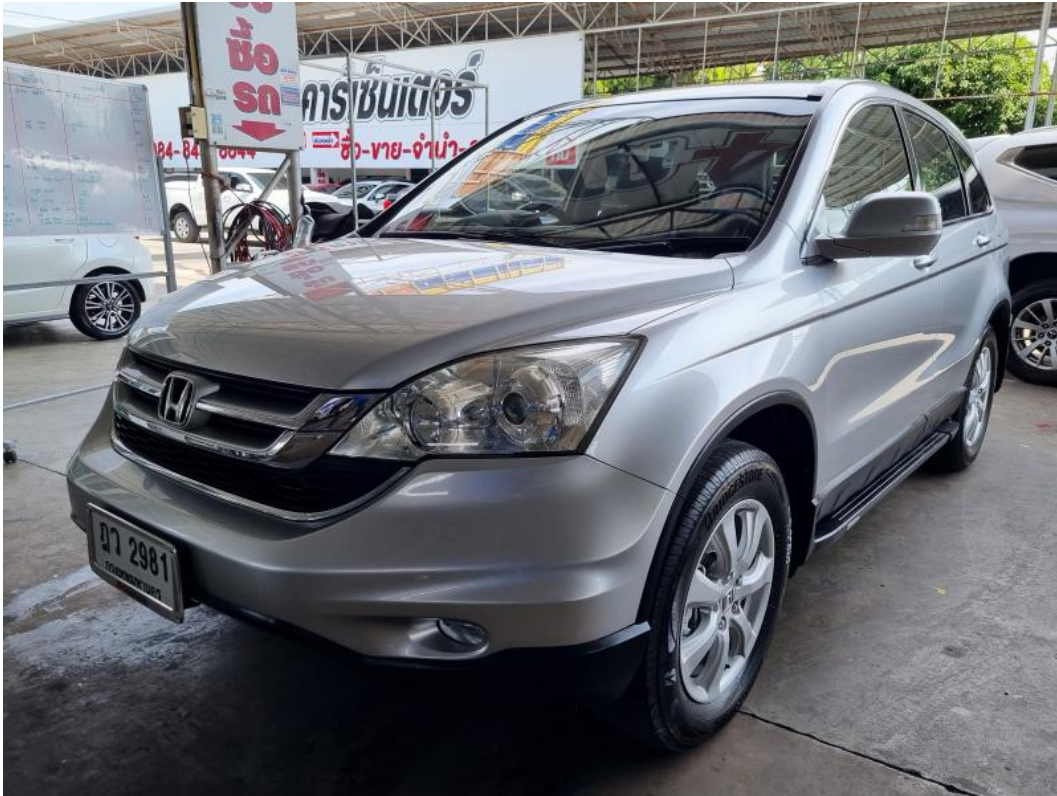
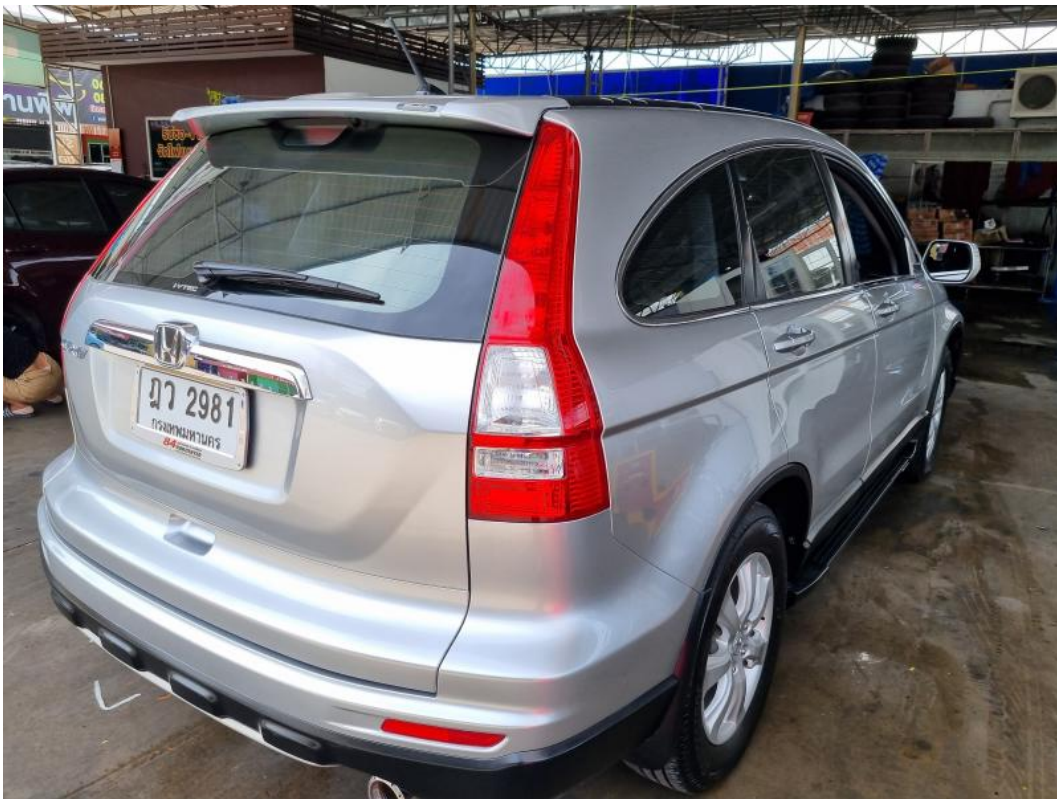
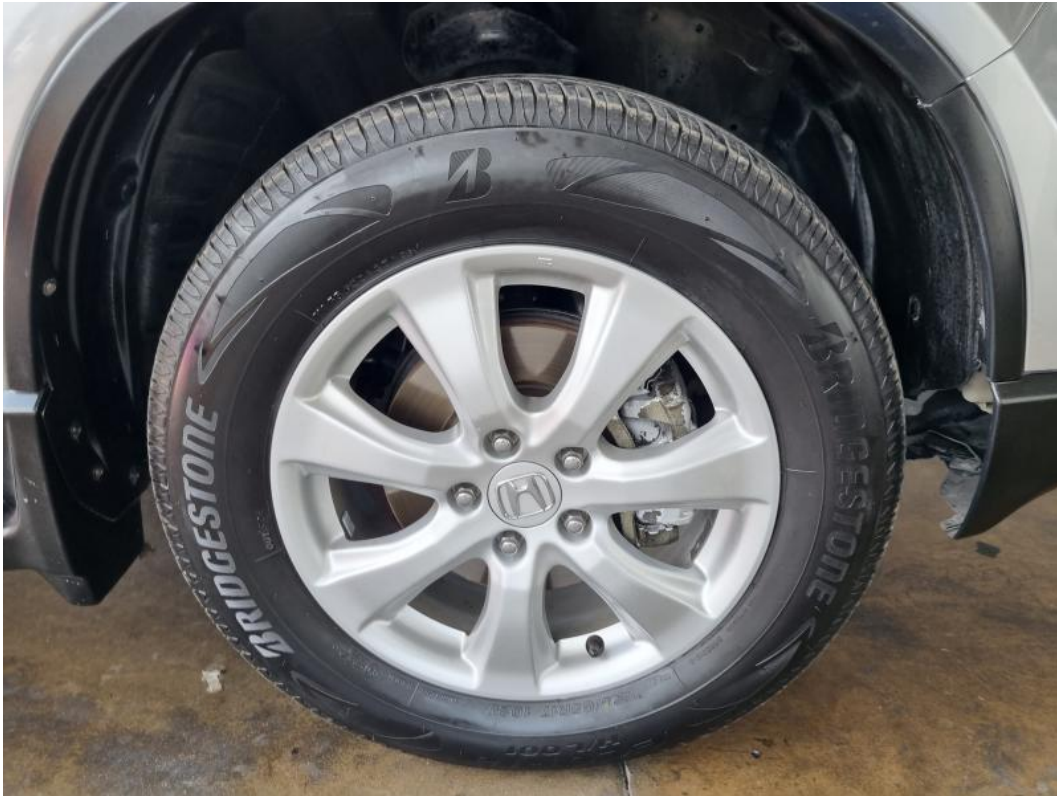
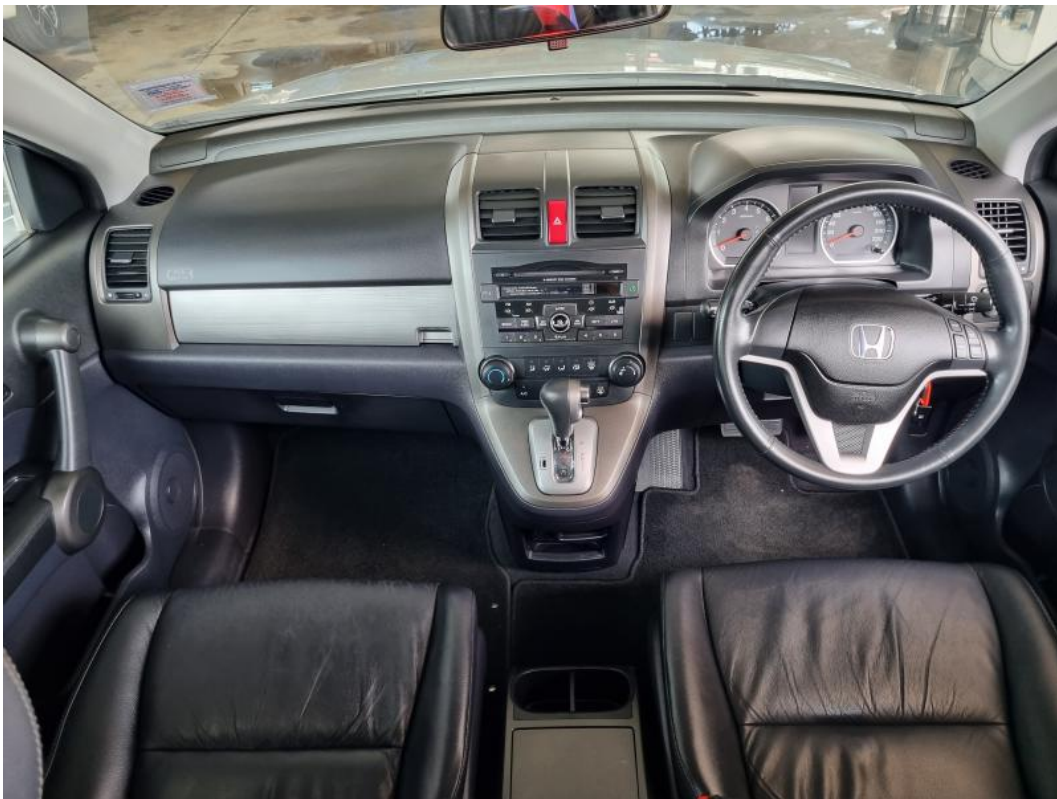
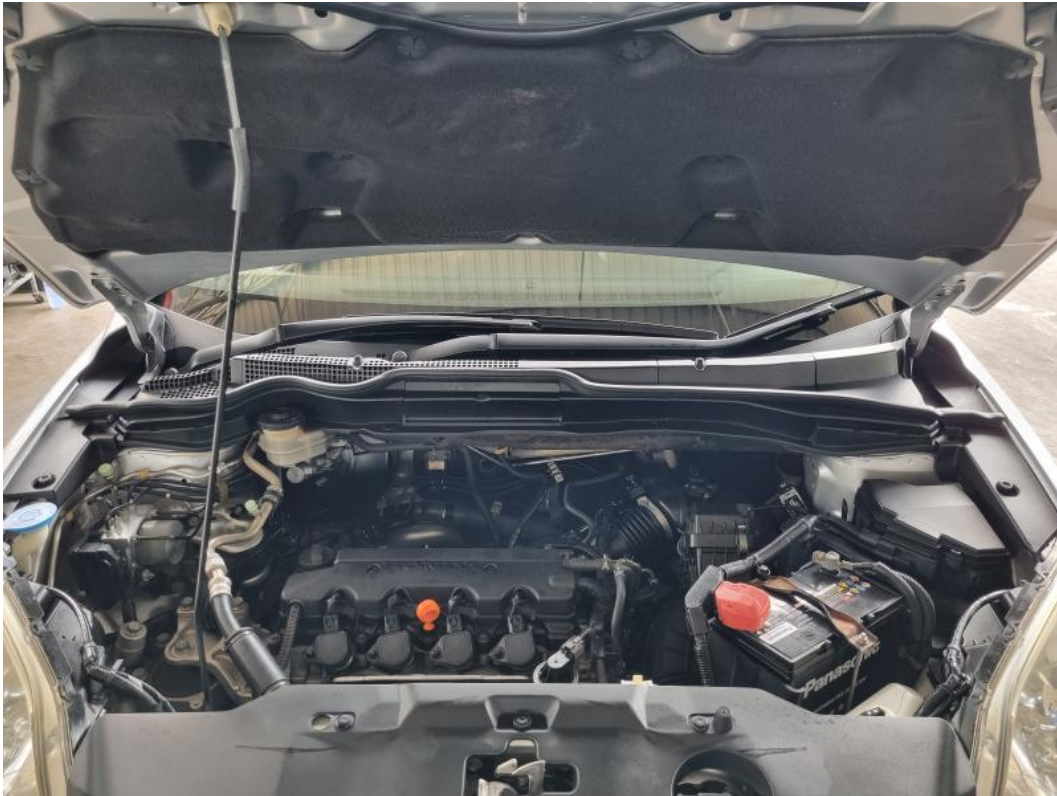
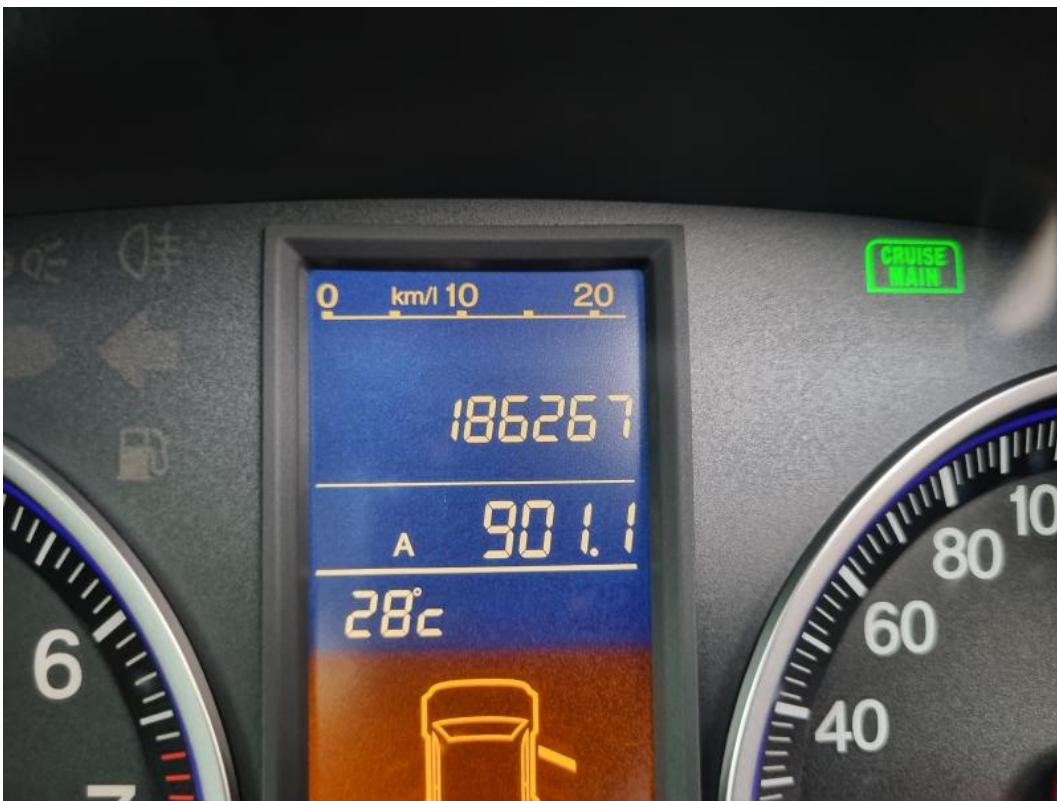
การวินิจฉัย CP 1

Not Equipped
ACM(Active Control Engine Mount System)
Not Equipped
E-Tensioner
Not Equipped
I-Shift
Not Equipped
EPB(Electric Parking Brake)
Scanning...

Normal
AT(Automatic Transmission)
System Scanning Result: Enter >
Normal
ABS(Anti-Lock Braking System)
System Scanning Result: Enter >
SRS(Supplemental Inflatable Restraint System)
System Scanning Result: Enter >
Normal
